**Zeitschrift:** Schweizer Ingenieur und Architekt  
**Herausgeber:** Verlags-AG der akademischen technischen Vereine  
**Band:** 116 (1998)  
**Heft:** 22

Viktor Sigrist, Luzern, Hans Gubler, Avegno, Marco Korner, Luzern

# Instandsetzung der Kirche St. Karl, Luzern

**Die vom Architekten Fritz Metzger entworfene und 1932–1934 erbaute Kirche St. Karl in Luzern gehört zu den frühesten Stahlbetonkirchen der Schweiz; sie gilt heute als Bauwerk mit besonderem Denkmalwert. 1996/97 erfolgte die Instandsetzung der Sichtbetonfassaden, wobei Spritzbeton, Ortbeton und Betonfertigteile eingesetzt wurden; grosse Teile der ursprünglichen Fassaden konnten erhalten werden.**

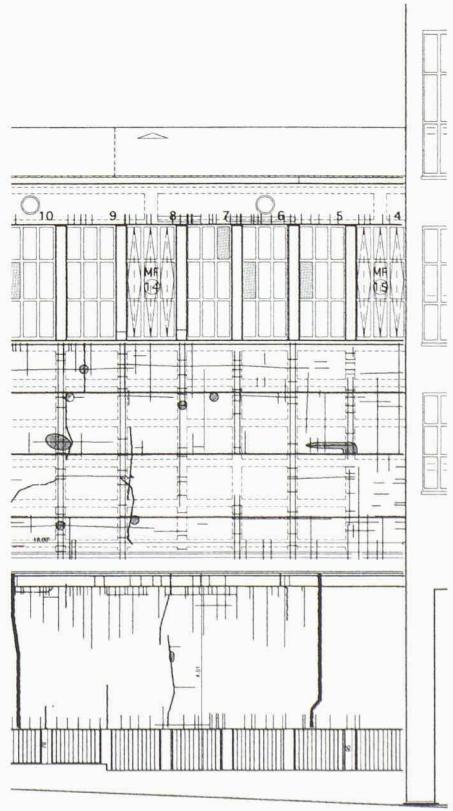
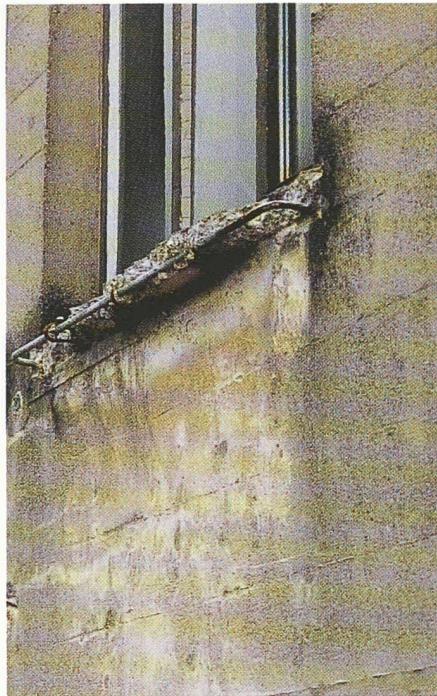
Alle Fassaden wiesen vertikale und schräg verlaufende Risse mit Breiten bis zu 2 mm auf. Einige der klaffenden Risse (Bild 3) wurden schon vor Jahren ausgemörtelt; Bruchstücke der Flickstelle lösten sich allerdings wieder ab. Der Korrosionsschutz der Bewehrung durch den Beton schien grossflächig ungenügend zu sein, wie die vielen Betonabplatzungen zeigten. Die Betonüberdeckung betrug in vielen Bereichen weniger als 10 mm. Sämtliche Simse wiesen massive Korrosions- und Frostschäden auf, und grössere Betonbruchstücke hatten sich bereits gelöst. Bei vorstehenden Simsteilen liessen sich oft grössere Betonstücke von Hand lösen.

3  
Ausschnitt des Aufnahmeplans der Westfassade  
(Rippensystem) mit Anbau: Risse, Etappenfugen,  
Bewehrung ungenügender Überdeckung und  
Schadstellen

entsprechend der Exposition und des unterschiedlichen Schadenbilds der Fassaden, die kritischen Tiefenstufen festgelegt werden mussten (20 bzw. 30 mm). All diese Angaben wurden schliesslich auf Fassadenplänen eingetragen (Bild 3), was die Bezeichnung derjenigen Flächen erlaubte, bei denen ein Eingriff unabdingbar war. Anhand dieser Pläne wurde die vollflächige Instandsetzung der Fassaden der Anbauten sowie der West- und Nordfassade (Rundung) empfohlen. Für die Ost- und Südfassade, die der direkten Bewitterung weniger stark ausgesetzt sind, wurde ein Vorgehen mit lokal begrenzten Flickstellen gewählt, und es zeigte sich, dass grosse Teile dieser Fassaden erhalten werden konnten. Alle Beteiligten stuften die zumindest teilweise Erhaltung des Bestehenden als besonders wichtig ein.

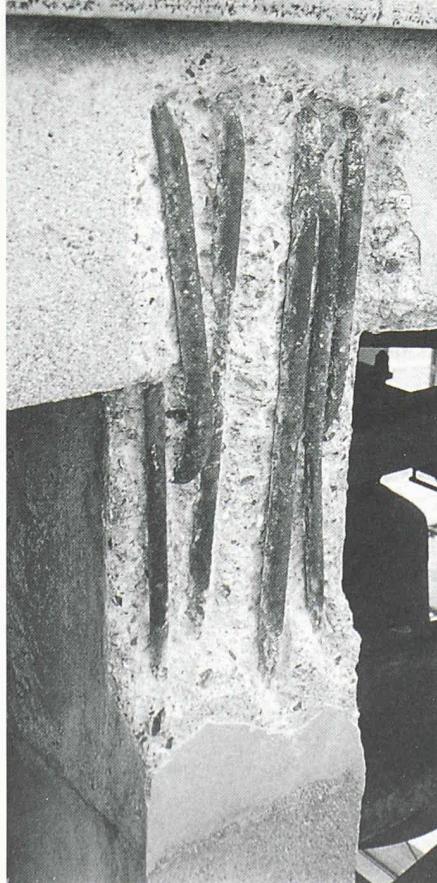
4  
Schäden an den Simsse der Turmfenster

niert. Hierzu wurden die alten Stahlbetonfensterrahmen demontiert und durch neue, im Werk gefertigte Elemente ersetzt. Die alten, aus äusserst filigranen Stahlbetonrippen aufgebauten Rahmen wiesen unter der Betonoberfläche beinahe durchgehend Korrosionserscheinungen auf und konnten deshalb nicht erhalten werden. Das Einsetzen der vorfabrizierten Fensterrahmen erwies sich für den Unternehmer als besonders schwierig, da die bis zu 5,3 m hohen Elemente, behindert durch das Baugerüst, mit Hilfe des Krans durch die nur knapp grösseren Fensteröffnungen eingefahren und mit Fixierschrauben punktuell befestigt werden mussten; die aus einem feinkörnigen Beton gefertigten und mit V4A-Stahl (1.4571) bewehrten Elemente blieben unversehrt.

Für die Bewehrung der an den schmalsten Stellen lediglich 55 mm dicken Fenstersimse wurde derselbe V4A-Stahl verwendet; die Bewehrungsstäbe wurden

zentrisch in die Simse eingelegt und an ihren Enden mit zementgebundenem Giessmörtel im bestehenden Beton verankert. Im abschliessenden Arbeitsgang wurden die Fugen zwischen den Simsen und den Fensterrahmen mit schwindarmem Mörtel verfüllt.

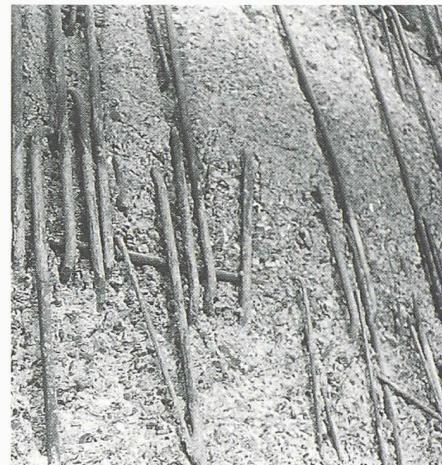
Der Turm wies schon mehrere Flickstellen aus den Jahren 1978 (Turmpfeiler) und 1982 (Fassade) auf, die sich aber partiell wieder gelöst hatten; die damals verwendeten Mörtel waren teilweise zuwenig alkalisch. Die Betonsimse der Turmfenster (Bild 4) und auch die Stützen des Turmaufbaus waren stark angegriffen (Bild 5); da Passanten durch herunterfallende Betonteile gefährdet wurden bzw. die Trag Sicherheit des Turms betroffen war, bestand für die Instandsetzung dieser Teile eine grössere Dringlichkeit.

Aufgrund des relativ schlechten Zustands der Turmfassaden und besonders des Turmaufbaus (Stützen, Dach) zeichnete sich bald die Lösung einer vollflächigen Instandsetzung ab. Dies bedeutete, dass der Beton bis unter die Bewehrung (20 bis 50 mm) abgetragen wurde, was mit Hilfe der Höchstdruckwasserstrahltechnik erfolgte. Die Bewehrung war anschliessend zu reinigen und an besonders exponierten Stellen mit einem Korrosionsschutz zu versehen (Bild 6); stark korrodierte oder fehlende Stäbe wurden ersetzt, wofür beim Betonabtrag spezielle Vertiefungen vorzusehen waren.

6  
Freigelegte Bewehrung im Bereich der Turmuhr

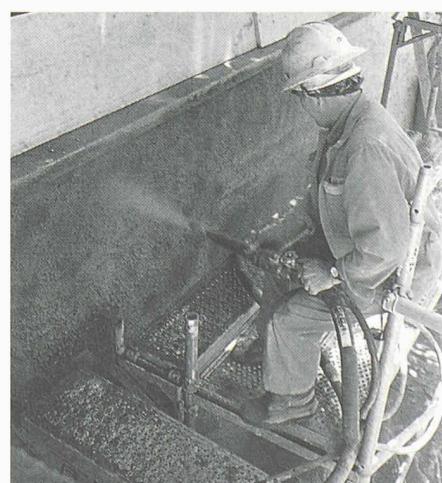
7  
Spritzbetonauftrag an der Musterfläche

Nach einer visuellen Kontrolle der abgetragenen Betonflächen durch die Bauleitung wurde schliesslich die Fassade mit Spritzbeton [7] schichtweise wieder aufgebaut (Bild 7). Die Oberfläche des noch frischen Spritzbetons war sodann gemäss der vorgegebenen Fassadengeometrie abzutafeloschieren. In einem zusätzlichen Arbeitsgang wurde die Schalbrettstruktur der ursprünglichen Fassade mittels Latten und Abglätkelle nachgezeichnet; hierfür waren vorgängig detaillierte Pläne des Schalungs-

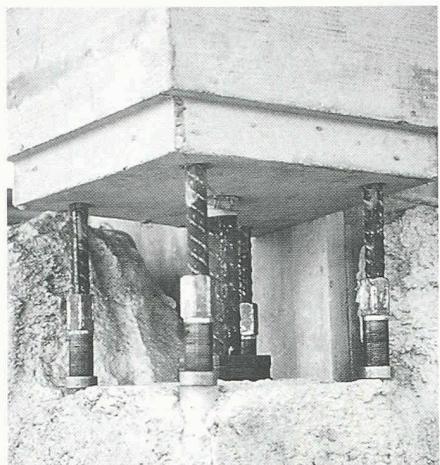
8

Anchluss der Fertigteilstützen des Turmaufbaus mit geschraubten Bewehrungsstößen

Das Dach mit dem Kreuz sowie die Stützen und Aussteifungswände des Turmaufbaus wurden vollständig abgebrochen und, mit Ausnahme der äusserst schlanken Stützen und des Kreuzes, neu geschalt und an Ort betoniert. Einem Vorschlag des Unternehmers folgend, wurde für die Turmstützen (mit einer Höhe von rund 10 m und Abmessungen von 260 mal 460 mm) und das Kreuz eine Fertigteillösung erarbeitet. Hierbei waren neben der Abstimmung des Schalungsbilds insbesondere die Bewehrungsanschlüsse für die Vorfabrikation detailliert zu planen. Folgendes Vorgehen wurde gewählt: Teilabbruch der Brüstungen, Einflechten einer neuen Bewehrung mit geschraubten Bewehrungsstößen für die nachträglich aufgesetzten Elemente, Untergießen der Stützenfüsse (Bild 8); an den oberen Enden wiesen die Stützen eine Anschlussbewehrung für die Verbindung mit dem später erstellten Turmdach auf.

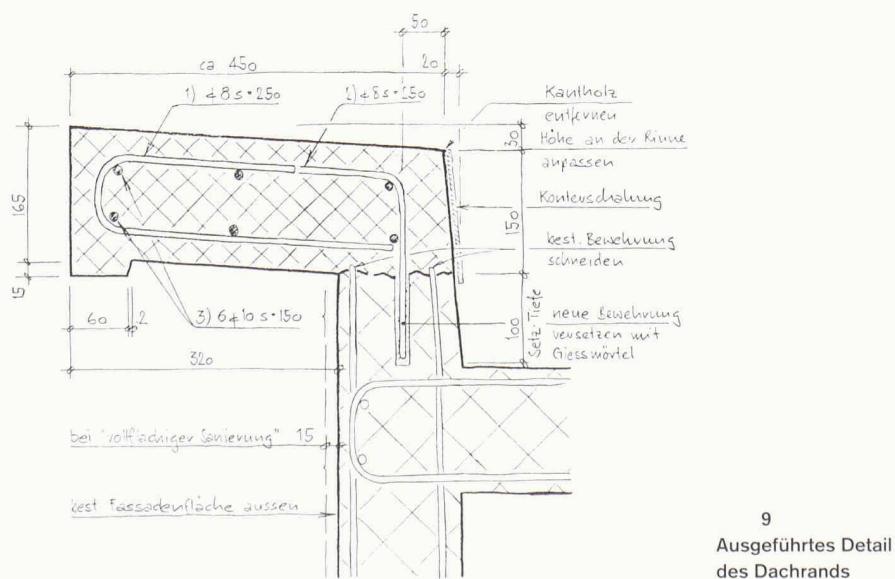
9  
Ausgeföhrtes Detail  
des Dachrands

Der Dachrand und die Fenstersimse wurden abgebrochen und vollständig ersetzt. Am Beispiel des Dachrands kann eine weitere Besonderheit von Instandsetzungsarbeiten (oder Umbauten) aufgezeigt werden: Während der Projektierung können die vorliegenden Konstruktionsdetails oft nur auf Plänen beurteilt werden, da genauere Untersuchungen am Bau zu einem früheren Zeitpunkt einen zerstörenden Eingriff zur Folge hätten. Das anfänglich vorgeschene Vorgehen mit Abbruch und Anbetonieren der auskragenden Teile des Dachrands musste fallengelassen werden, da sich beim Entfernen des Kupferdachs herausstellte, dass der Beton unter dem Kantholz durch Risse weitgehend aufgelockert war. Die Lösung muss daher neu angepasst werden (Bild 9).

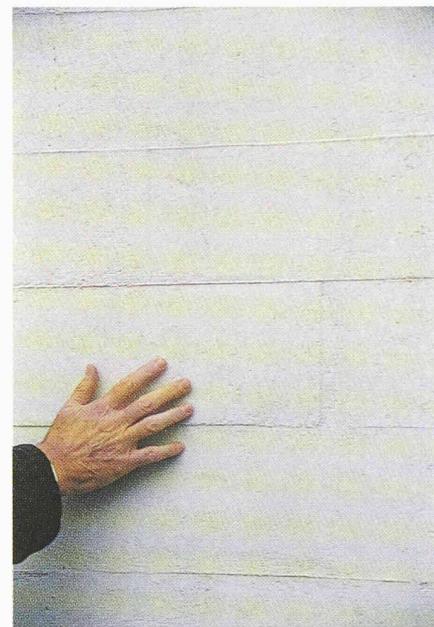
10

Fertiggestellte Spritzbetonfassade nach dem Auftragen des Oberflächenschutzes

- Hydrophobierung, geflutet (Silan)
- zweimaliger Lasuranstrich, matt, abgetöntes Weiss (Bild 10)
