**Artikel:** Gesamtsanierung der Tragkonstruktion: Mehrzweckanlage Ulmizberg  
**Autor:** Zeerleider, Jean-Louis  
**DOI:** <https://doi.org/10.5169/seals-79550>

# Gesamtsanierung der Tragkonstruktion

## Mehrzweckanlage Ulmizberg

**Zwei unterschiedliche Aufgaben waren zu lösen. Erstens die statische Überprüfung der Tragsicherheit unter Berücksichtigung der Querschnittsschwächung durch Korrosion und durch Arbeitsöffnungen für die Behandlung der Hohlräume der RHS-Stahlprofile. Und zweitens die Entwicklung einer zuverlässigen und kostengünstigen Methode für die Behandlung des korrodierten Cortenstahls an Ort. Für die engen Hohlräume waren bis anhin kaum gangbare Methoden und einschlägige Erfahrungswerte bekannt.**

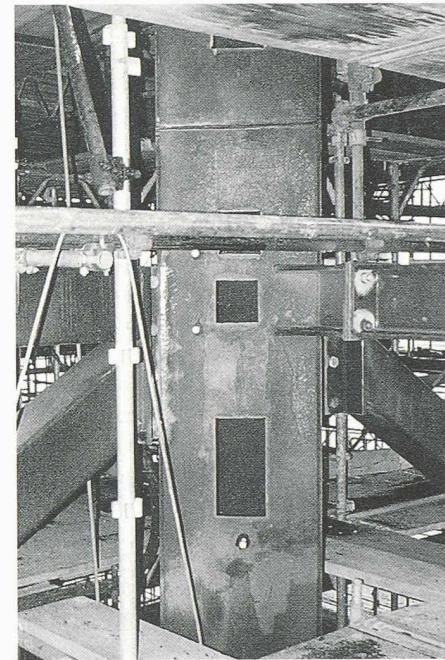
Arbeitsöffnungen für den inneren Korrosionsschutz an einer der sechs Turmstützen

räume der Hohlprofile entstanden waren (Bild 3).

Die Gefahr der Querschnittsschwächung durch die Arbeitsöffnungen war besonders für die Stützen aktuell, die so massiv ausgebildet und in relativ kurzen Abständen seitlich gehalten wurden, dass für deren Bemessung Knicken nicht massgebend war. Für alle anderen Stäbe war Knicken für die Bemessung ausschlaggebend, und hier konnte man das Problem mit den Arbeitsöffnungen relativ leicht lösen. Da ein Knickstab hauptsächlich aufgrund einer durch Formänderungen ausgelösten Biegebeanspruchung versagt, wurden die Arbeitsöffnungen nahe bei den beiden Stabenden mit wenig Knickauslenkung vorgesehen, was auch für die Korrosionsschutzarbeiten sinnvoll war. Damit konnte die effektive Querschnittsschwächung durch die Arbeitslöcher auf ein Minimum reduziert werden.

Durch Vorversuche wurde eine zuverlässige Applikationsmethode ermittelt, bei der durch verschiedene grosse Arbeitsöffnungen (150×300 bis 180×360 mm) die Innenflächen der Hohlprofile behandelt werden konnten.

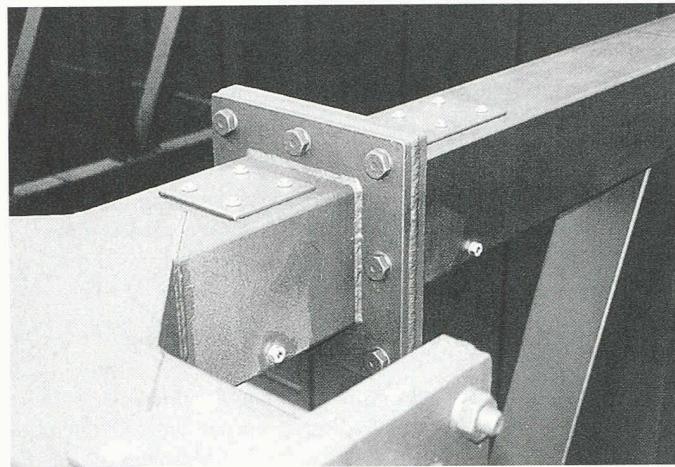
Verschweisung eines Stabstosses, Abschlussdeckel und Chromstahlschrauben mit Aufbohrung für den Innendruck-Ausgleich
