**Artikel:** Gesamtsanierung der Tragkonstruktion: Mehrzweckanlage Ulmizberg  
**Autor:** Zeerleder, Jean-Louis  
**DOI:** <https://doi.org/10.5169/seals-79550>

Jean-Louis Zeerleder, Bern

# Gesamtsanierung der Tragkonstruktion

Mehrzweckanlage Ulmizberg

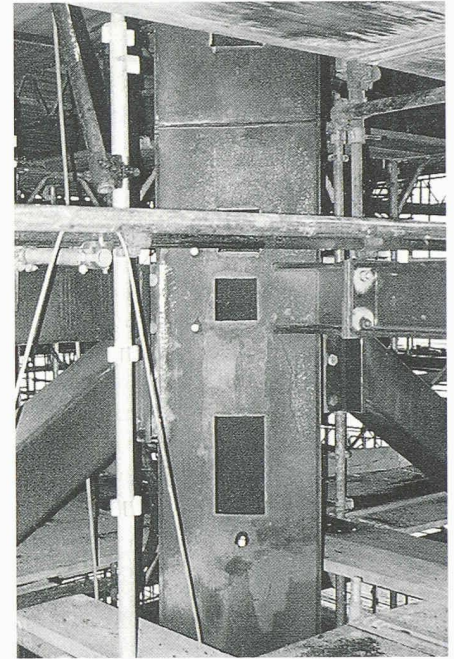
Arbeitsöffnungen für den inneren Korrosionsschutz an einer der sechs Turmstützen

Neben der Reduktion der Wandstärke durch Korrosion musste man die Frage einer weiteren, möglichen Querschnittsschwächung durch Arbeitsöffnungen beantworten, die zur Behandlung der Innen-

räume der Hohlprofile entstanden waren (Bild 3).

Die Gefahr der Querschnittsschwächung durch die Arbeitsöffnungen war besonders für die Stützen aktuell, die so massiv ausgebildet und in relativ kurzen Abständen seitlich gehalten wurden, dass für deren Bemessung Knicken nicht massgebend war. Für alle anderen Stäbe war Knicken für die Bemessung ausschlaggebend, und hier konnte man das Problem mit den Arbeitsöffnungen relativ leicht lösen. Da ein Knickstab hauptsächlich aufgrund einer durch Formänderungen ausgelösten Biegebeanspruchung versagt, wurden die Arbeitsöffnungen nahe bei den beiden Stabenden mit wenig Knickauslenkung vorgesehen, was auch für die Korrosionsschutzarbeiten sinnvoll war. Damit konnte die effektive Querschnittsschwächung durch die Arbeitslöcher auf ein Minimum reduziert werden.

Durch Vorversuche wurde eine zuverlässige Applikationsmethode ermittelt, bei der durch verschieden grosse Arbeitsöffnungen (150×300 bis 180×360 mm) die Innenflächen der Hohlprofile behandelt werden konnten.

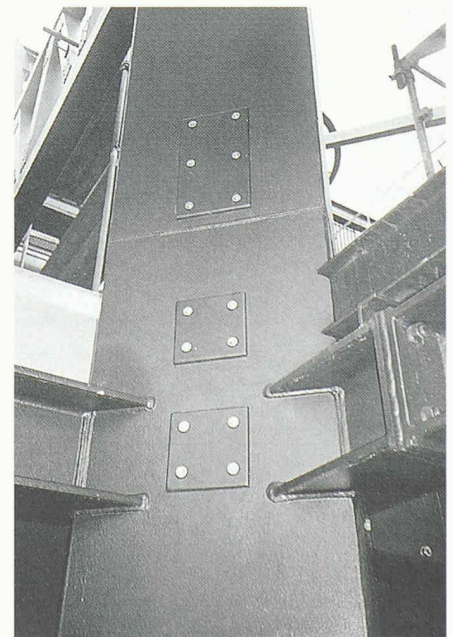
Abschlussdeckel auf den Arbeitsöffnungen an einer Turmstütze

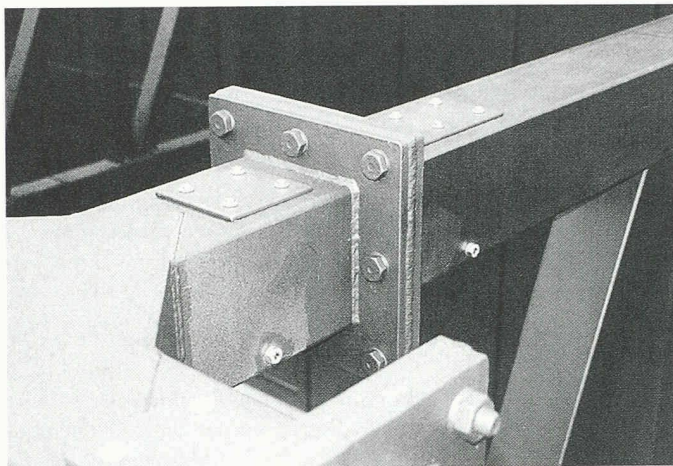
Verschweissung eines Stabstosses, Abschlussdeckel und Chromstahlschrauben mit Aufbohrung für den Innendruck-Ausgleich
