Beat A.H. Jordi, Bern

Sanierung Fassade

Mehrzweckanlage Ulmizberg

Der Ersatz der stark korrodierten Fassade aus Cortenstahl führte zu einer beträchtlichen Einsparung an Heizenergie. Der Gesamteindruck der Anlage konnte dabei aber erhalten werden.

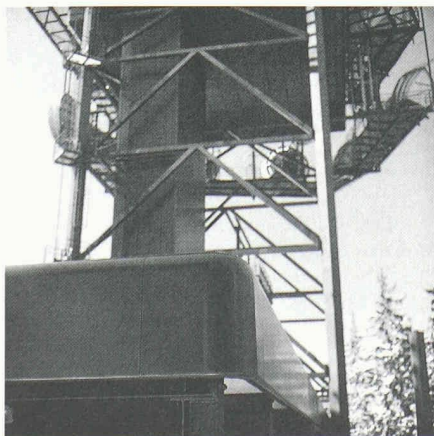
1
Detailansicht einer abgerundeten Kante
(Bild: B. u. G. Jost, Bern)
