Beat A.H. Jordi, Bern

Sanierung Fassade

Mehrzweckanlage Umlizberg

Der Ersatz der stark korrodierten Fassade aus Cortenstahl führte zu einer beträchtlichen Einsparung an Heizenergie. Der Gesamteindruck der Anlage konnte dabei erhalten werden.

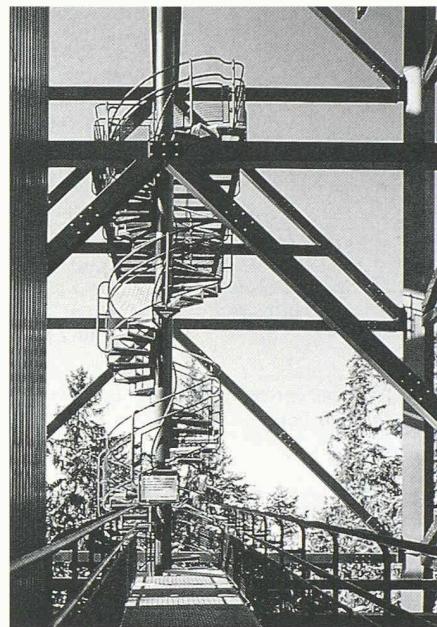
2
Aufstieg zur Besucherterrasse
(Bild: B. u. G. Jost, Bern)

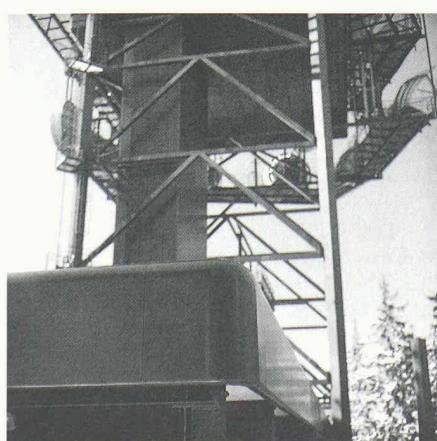
1
Detailansicht einer abgerundeten Kante
(Bild: B. u. G. Jost, Bern)
