**Artikel:** Sanierung Fassade: Mehrzweckanlage Ulmizberg  
**Autor:** Jordi, Beat A.H.  
**DOI:** <https://doi.org/10.5169/seals-79551>

# Sanierung Fassade

## Mehrzweckanlage Ulmizberg

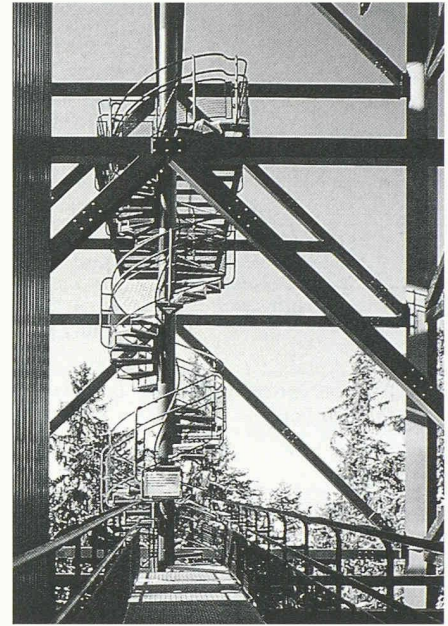
2

Aufstieg zur Besucherterrasse  
(Bild: B. u. G. Jost, Bern)

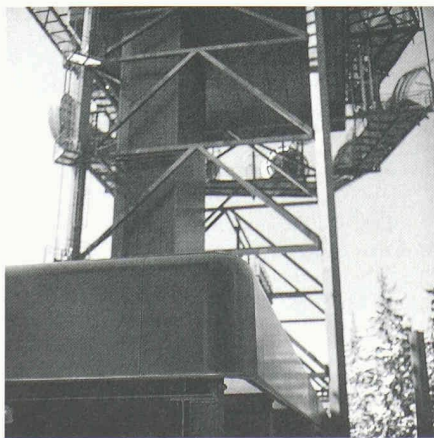
1  
Detailansicht einer abgerundeten Kante  
(Bild: B. u. G. Jost, Bern)
