Artikel: Instandsetzung der neuen Teufelsbrücke in der Schöllenen
Autor: Frey, Rudolf P. / Schwartz, Joseph L.
DOI: <https://doi.org/10.5169/seals-79583>

Rudolf P. Frey und Joseph L. Schwartz, Zug

Instandsetzung der neuen Teufelsbrücke in der Schöllenen

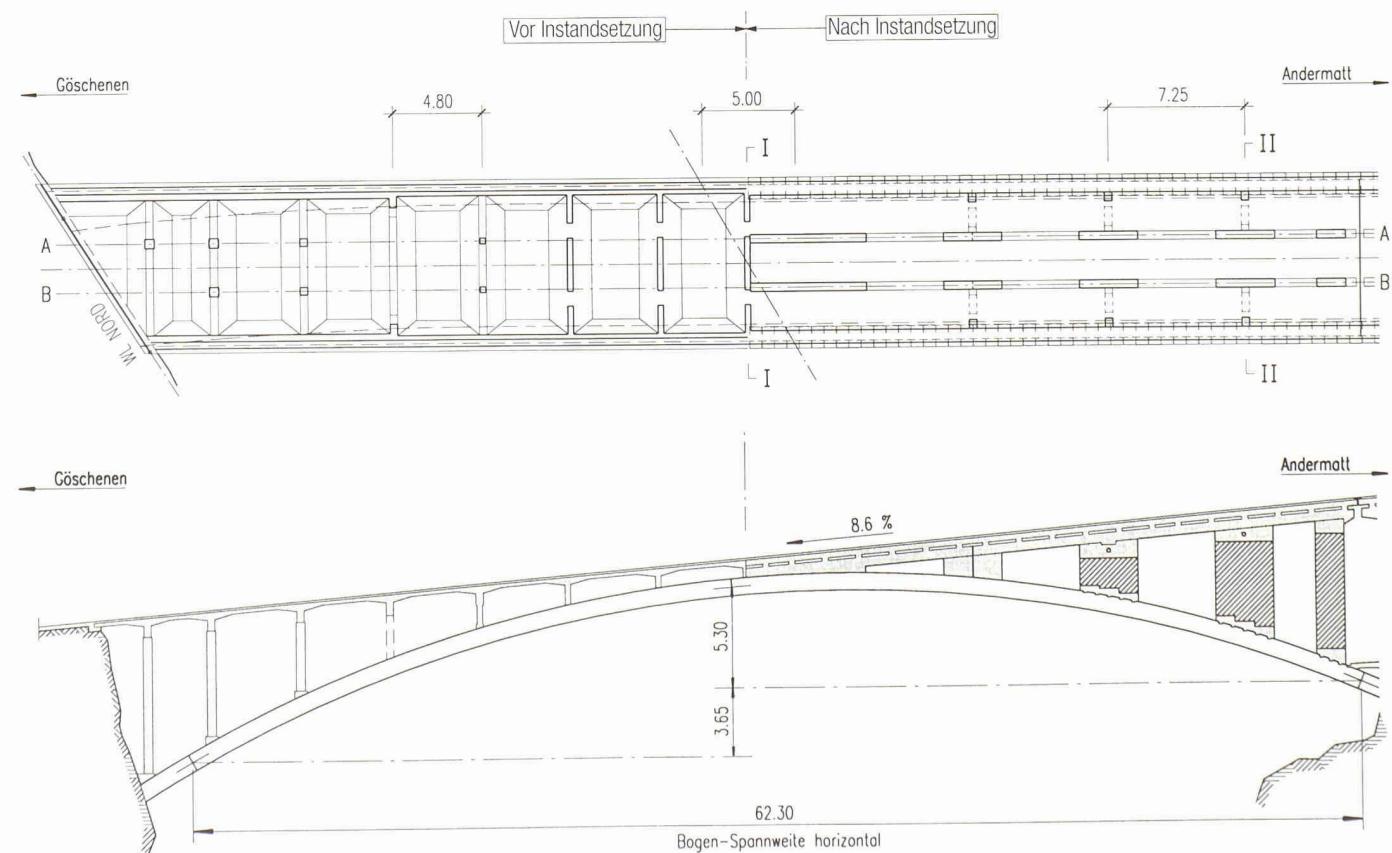
1 Bauwerksübersicht vor und nach der Instandsetzung, Grundriss und Längsschnitt

Da die Stützen und Querriegel ebenfalls ersetzt werden mussten, war es naheliegend, das neue Tragsystem so auszulegen, dass dieses die neue Fahrbahnplatte inkl. Verkehr auch im Bauzustand ohne zusätzliche Massnahmen trug. Somit wurden zwei Längsträger notwendig, die zusammen mit den Seitenwänden die neuen, quer gespannten Fahrbahnplattenhälfte vor dem Zusammenschluss trugen (Bilder 1, 2, 3). Für das Abtragen der resultierenden Vertikalkräfte auf den Bogen waren Stützen oder Wände notwendig. Der vorgängige Einbau der neuen vertikalen Tragstruktur bedeutete jedoch eine Umlagerung der Vertikalkräfte auf dem Bogen, da die alte Struktur zu diesem Zeitpunkt noch bestand. Die rechnerische Überprüfung der Situation zeigte, dass dies möglich war. Die neuen vertikalen Elemente wurden zwecks Vereinfachung der Ausführung im Brückeninnenraum in Zementsteinmauerwerk ausgeführt und werden so der Bauweise des Bogens gerecht (Bilder 1, 2).

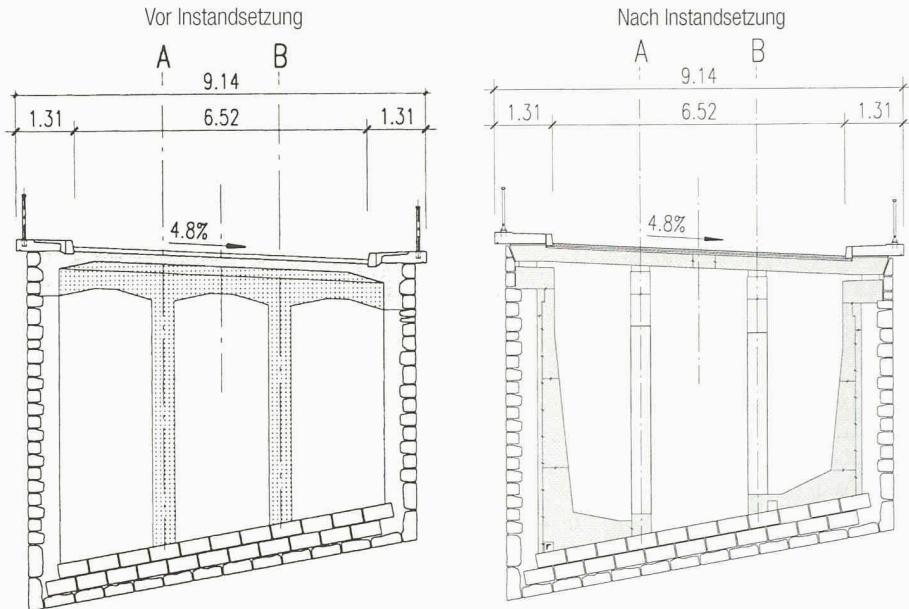
2 Querschnitt II vor und nach der Instandsetzung

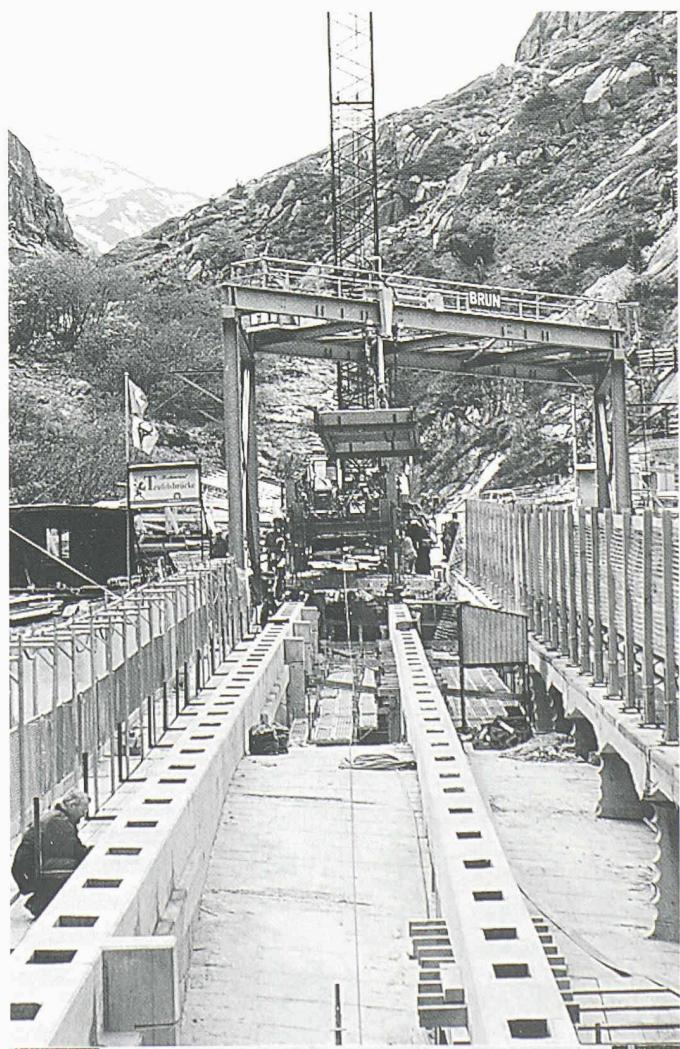
3 Längsriegel für neue Fahrbahnplatte

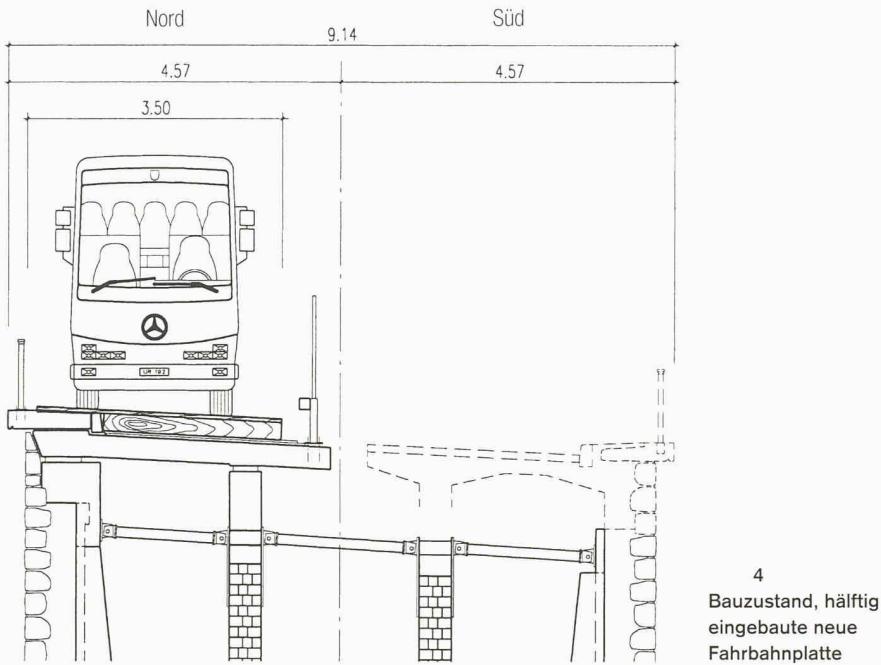
4 Bauzustand, häufig eingebaute neue Fahrbahnplatte

Nach der Montage des Geländers und dem Schutz des Gehwegbereichs mit einem Holzbelag war die neue Fahrbahnhälfte befahrbar (Bild 4).

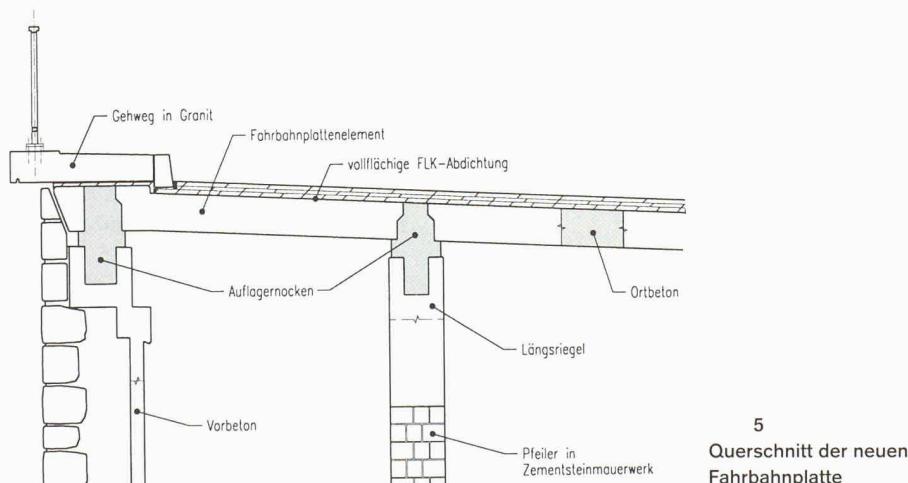
5 Querschnitt der neuen Fahrbahnplatte

Nach dem Vorspannen wurde die Verbindung mit den Längsriegeln erstellt. Diese erfolgte punktweise über Ortbetonnocken (Bilder 5, 8), deren Betonieren wenig Zeit in Anspruch nahm. Die nur punktweise Verbindung erlaubte das vorgängige praktisch vollflächige Aufbringen von Abdichtung und Schutzschicht. Die Ergänzungen *in situ* der fehlenden Bereiche über den Betonnocken konnten dank der punktweisen Lagerung auf ein zeitliches Minimum beschränkt werden. Anschliessend erfolgte der Einbau der Tragschicht über die ganze Spurbreite, das Setzen der Randsteine und die Belegung des Gehwegbereichs mit Granitplatten.

Die beiden neuen Fahrbahnplattenhälften wurden zum Schluss mit Hilfe des Längsfugenschlusses in Orthbeton miteinander verbunden. Dank der Koppelung der beiden Fahrbahnplattenhälften mit steifen Verbindungselementen aus Stahl konnte das Betonieren dieses 50 cm breiten Längsstreifens (Bild 5) unter Verkehr erfolgen.

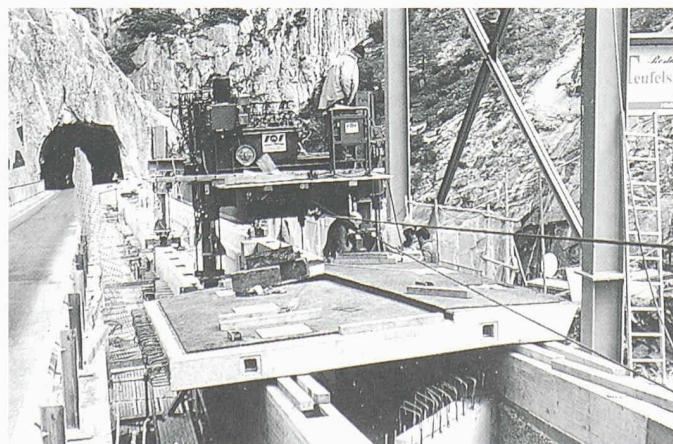
6 Einbau eines Fahrbahnplattenelements

gen eingeschoben, abgesenkt und an das vorhergehende Element angedockt (Bild 6). Zur Herstellung der Kontinuität in Längsrichtung und zur Gewährleistung einer sauberen Überdrückung der Verklebung wurden die Elemente mit nachträglicher Injektion der Hüllrohre längs zusammengespannt. Das Vorspannen der Elemente erfolgte etappenweise je Element mit einer Zwischenverankerung. Zu diesem Zeitpunkt lag das vorzuspannende Element auf stählernen Absetzkeilen, die die Höhenlage garantierten und die für das Vorspannen notwendige Verschieblichkeit ermöglichten.

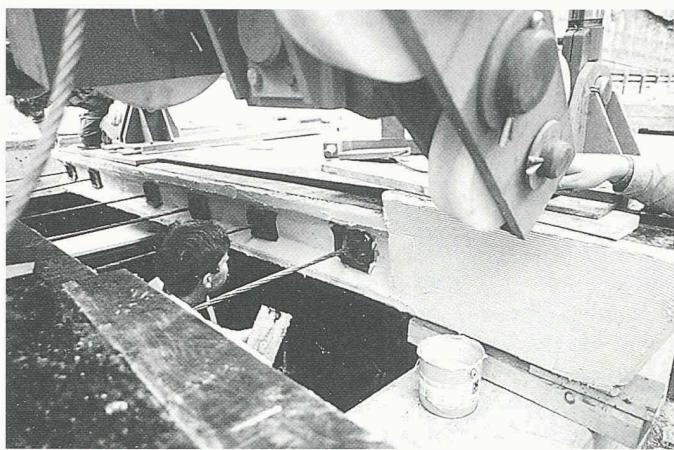
7
Stossfuge zwischen
Fahrbahnplatten-
elementen

Da die Stossfugen zwischen den Elementen mit einem schnell abbindenden Epoxidharz-Kleber, der die Vorspannkabel in der Fuge schützt, zusammengeklebt werden sollten, mussten die mit Nut und Kamm versehenen Fugen sehr genau zusammenpassen (Bild 7). Die sich folgenden Elemente wurden unter Verwendung eines Trennmittels, das auf das erhärtete vorhergehende Betonelement aufgebracht worden war, aneinander betoniert. Die schon erwähnten Lagerungsbedingungen garantierten das exakte Zusammenpassen der Plattenelemente. Probebohrungen anlässlich der Vorversuche zeigten, dass die Dünnbettfuge rund einen Millimeter Stärke aufwies.

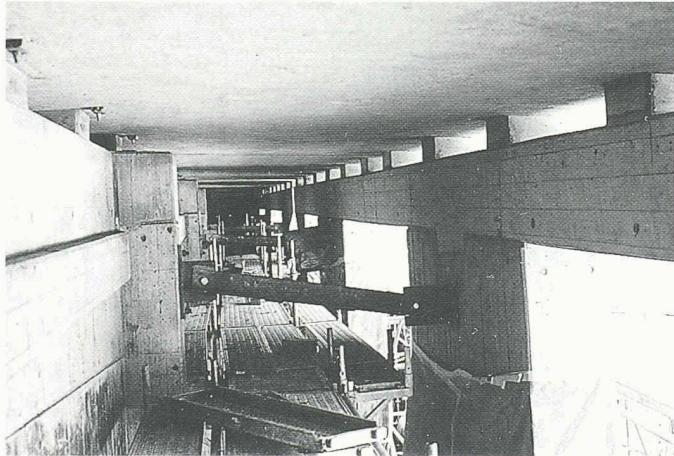
8
Innenansicht mit
punktuerer Lagerung
der Fahrbahnplatte
