Artikel: Teilersatz Überdeckung Töss unter Verkehr: A1, Umfahrung Winterthur
Autor: Reber, Ueli / Zibung, Reto
DOI: <https://doi.org/10.5169/seals-79681>

Teilersatz Überdeckung Töss unter Verkehr

A1, Umfahrung Winterthur

Beim Bau der Umfahrung Winterthur in den 60er Jahren wurde die Töss im grössten Ennis aus Platzgründen auf 400 m Länge in ein 24 m breites Gerinne verlegt und auf 300 m Länge mit 165 vorfabrizierten Betonträgern überdeckt. Schäden und ungenügende Schubtragsicherheit machten einen Teilersatz notwendig.

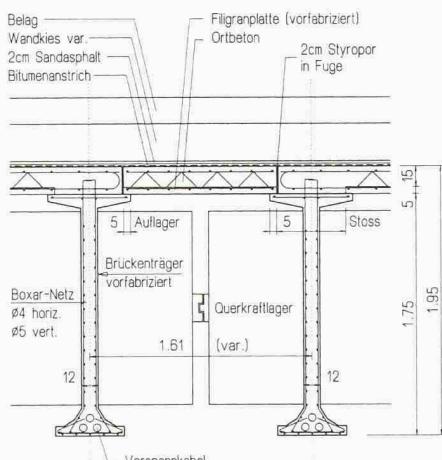
4 Detail alte Elementträger (links)

Die filigranen Elementträger mit Doppel-T-Querschnitt waren orthogonal zur Töss bzw. quer zur Autobahn angeordnet. Im nur 12 cm dicken Steg der 1,75 m hohen Elementträger waren drei konventionelle Spannkabel mit einer initialen Spannkraft von total 4000 kN untergebracht (Bilder 2 und 3). Jeweils fünf Elementträger waren durch 5 cm dicke Betonbretter und 15 cm Orthobeton miteinander verbunden. Zwischen den Deckenfeldern von 8,25 m Breite waren Dilatationsplatten mit variablen Abmessungen, bestehend aus Betonbrett und Orthobeton, angeordnet. Die Überdeckungskonstruktion wies somit quer zur Töss total 64 Dilatationsfugen auf. Zur Stabilisierung der Elementträger (Bild 4) und zur Lastverteilung diente ein Feldquerträger.

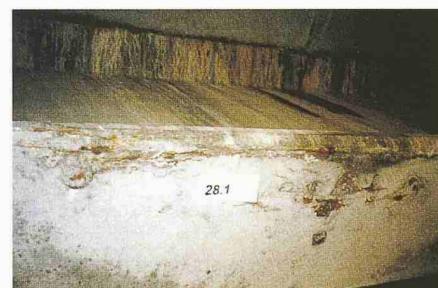
5 Schäden an Elementträger Nr. .1 und .5 (unten)

Bei Regen drang Wasser durch Belag und Koffer und anschliessend durch die undichten Dilatationsfugen. Es floss bei den Elementträgern .1 und .5 teils entlang der Oberflansche, teils nach Vernässung der Stege entlang der Unterflansche in Richtung rechtsufriges Widerlager. Vernässungen, Chloridinfiltrationen bis 0,3% Massenanteile Beton (auf Höhe der Bewehrung), Korrosion der Bewehrungen, minimale Flanschstärken, ungenügende Eisenüberdeckungen und Spreizkräfte sind wesentliche Ursachen für die in Bild 5 erkennbaren Tragwerksschäden.

Längsrisse entlang der Unterkante der Hüllrohre der Spannbewehrung und Spaltisse in den Stegebenen sowie in den

Unterflanschen wurden an vielen nicht vernässt Elementträgern festgestellt. Erstere entstanden bei der Vorfabrikation der Träger. Dabei spielten die geringe Stegdicke, bei Hüllrohrdurchmessern von 56 mm und die damit verbundenen Schwierigkeiten bei der Betonverarbeitung, eine wesentliche Rolle. Die Spaltrisse sind auf Spreizkräfte infolge gekrümmter Spannglieder, konzentrierte Krafteinleitungen, Abkröpfungen der Netzbewehrung beim Übergang zum Untergurt, ungenügende Verankerungen der Flanschbewehrungen und zu geringe Eisenüberdeckungen zurückzuführen.

Die an die Dilatationsfugen angrenzende schlaffe Bewehrung war bei 40% der Elementträger durch Lochfrasskorrosion zu 50 bis 100% weggkorrodiert. Als Folge des stetigen Wechsels zwischen Vernässung und Austrocknen des verbreitert porösen Betons wurden auch auf der Rückseite der vernässsten Stege erhebliche Chloridkonzentrationen und Lochfrassschäden angetroffen. In einem von zwei Sondierfenstern bei der Spannbewehrung in Bereichen stark negativer Potentiale wurde Lochfrasskorrosion an den Spanndrähten gefunden. Bei den «trockenen» Elementträgern wurden keine relevanten Korrosionsschäden beim Schlaffstahl gefunden.

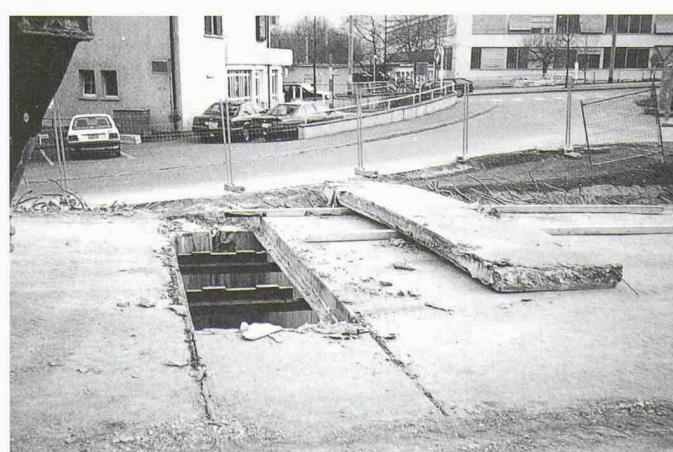
6 Dilatationsplatte mit Absturzsicherung

Sowohl Dilatations- als auch Deckenplatten wiesen angrenzend an die Fugen Schäden auf. Die Auflagersicherung der Dilatationsplatten war absolut ungenügend. Verschärft wurde die Situation durch die Tatsache, dass die 5 cm breiten Auflagerzonen der Oberflansche stark schadhafter Elementträger stellenweise gerissen oder gar abgebrochen waren. Der Absturz der Dilatationsplatte, das «Nachrutschen des Koffers» und Einbrechen des Belags, hätte verheerende Folgen für die Verkehrsteilnehmer gehabt. Als Sofortmaßnahme wurden Sicherungstraversen eingebaut (Bild 6).

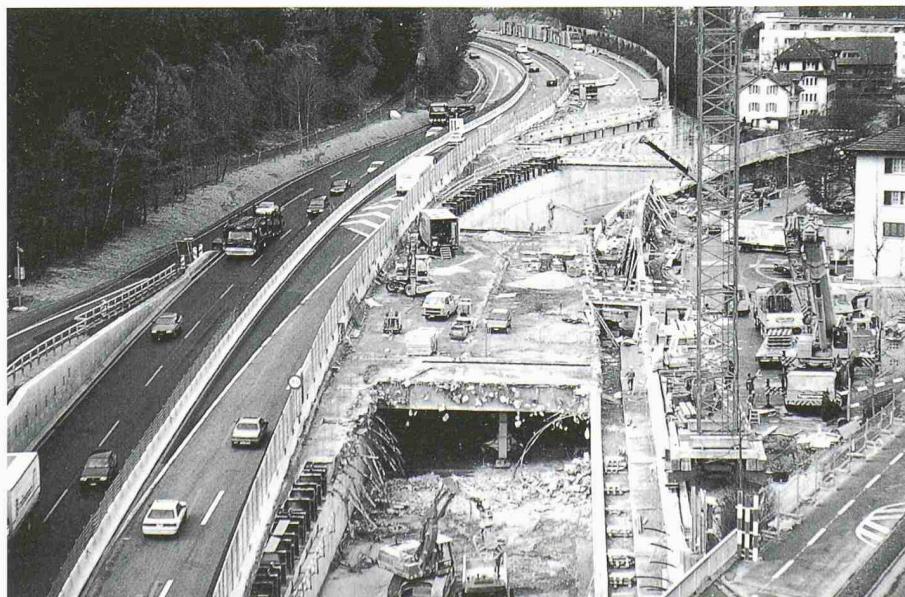
13
Abbrucharbeiten Phase 4

Wegen extremer Druckspannungen in den Untergurten der Elementträger nach deren teilweiser Entlastung und Abstützung auf der provisorischen Mittelwand mussten vor dem Durchtrennen von Elementträgern und Deckenplatte gezielte Entlastungsbohrungen und Trennschweißungen durch Teile der Spannbewehrung

geföhrt werden. Die 33 Deckenelemente, bestehend aus 5 Elementträgern, Ortbetonplatte und zugehörigen Querträgern wurden auf Vorschlag der Arge mit einem Betonbeisser abgebrochen. Vor dieser Arbeit wurden die Abbruchzustände im Detail bezüglich Gleichgewicht analysiert und Abbruchdrehbücher erstellt. In den Endphasen des Abbruchs der einzelnen Deckenfelder mussten zusätzliche Abstützungen vorgenommen werden.

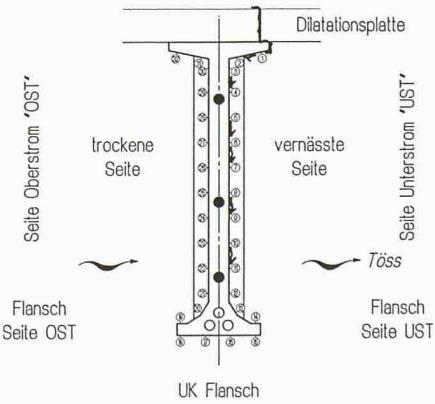
1 Versuchsträger mit eingetragenem Messraster der Potentialmessung.

- Potentialmessungen in einem Messraster von $0,15 \times 0,15 \text{ m}$ über die ganze Trägerfläche mit Ausnahme der Oberfläche des oberen Flansches (Bild 1)
- Entnahme und Analyse von Bohrkerzen: Chloridprofile, Karbonatisierungstiefen und Porositäten
- Öffnung von verschiedenen Sondierungen zum Bestimmen der Überdeckung, des Korrosionsgrads der Bewehrung, der Hüllrohre aussen und
