Artikel: Teilersatz Überdeckung Töss unter Verkehr: A1, Umfahrung Winterthur

Ueli Reber, Reto Zibung, Winterthur

Teilersatz Überdeckung Töss unter Verkehr

A1, Umfahrung Winterthur

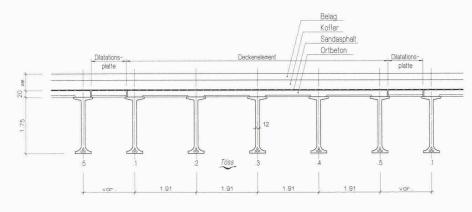
Bei Regen drang Wasser durch Belag und Koffer und anschliessend durch die undichten Dilatationsfugen. Es floss bei den Elementträgern 1 und .5 teils entlang der Oberflansche, teils nach Vernässung der Stege entlang der Unterflansche in Richtung rechtsufriges Widerlager. Vernässungen, Chloridinfiltrationen bis 0,3% Massenanteile Beton (auf Höhe der Bewehrung), Korrosion der Bewehrungen, minimale Flanschstärken, ungenügende Eisenüberdeckungen und Spreizkräfte sind wesentliche Ursachen für die in Bild 5 erkennbaren Tragwerksschäden.

5 Schäden an Elementträger Nr. .1 und .5 (unten)

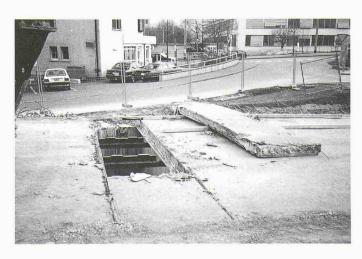
Sowohl Dilatations- als auch Deckenplatten wiesen angrenzend an die Fugen Schäden auf. Die Auflagersicherung der Dilatationsplatten war absolut ungenügend. Verschärft wurde die Situation durch die Tatsache, dass die 5 cm breiten Auflagerzonen der Oberflansche stark schadhafter Elementträger stellenweise gerissen oder gar abgebrochen waren. Der Absturz der Dilatationsplatte, das «Nachrutschen des Koffers» und Einbrechen des Belags, hätte verheerende Folgen für die Verkehrsteilnehmer gehabt. Als Sofortmassnahme wurden Sicherungstraversen eingebaut (Bild 6).

6 Dilatationsplatte mit Absturzsicherung

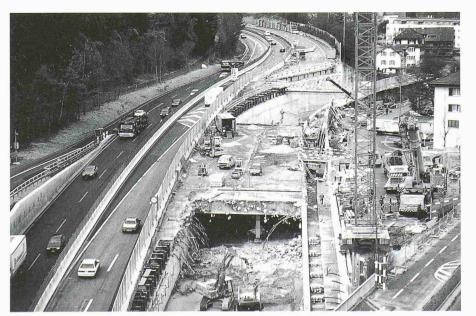
13 Abbrucharbeiten Phase 4

geführt werden. Die 33 Deckenelemente, bestehend aus 5 Elementträgern, Ortbetonplatte und zugehörigen Querträgern wurden auf Vorschlag der Arge mit einem Betonbeisser abgebrochen. Vor dieser Arbeit wurden die Abbruchzustände im Detail bezüglich Gleichgewicht analysiert und Abbruchdrehbücher erstellt. In den Endphasen des Abbruchs der einzelnen Deckenfelder mussten zusätzliche Abstützungen vorgenommen werden.

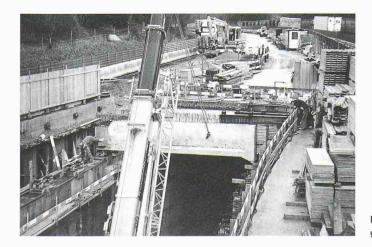
15 Montage Elementträger Teil 2. Phase 6a
