**Zeitschrift:** Schweizer Ingenieur und Architekt  
**Herausgeber:** Verlags-AG der akademischen technischen Vereine  
**Band:** 117 (1999)  
**Heft:** 1/2

**Artikel:** Korrosionstechnische Untersuchungen an Elementträgern  
**Autor:** Hunkeler, Fritz / Ungricht, Heidi / Matt, Peter  
**DOI:** <https://doi.org/10.5169/seals-79682>

## Korrosionstechnische Untersuchungen an Elementträgern

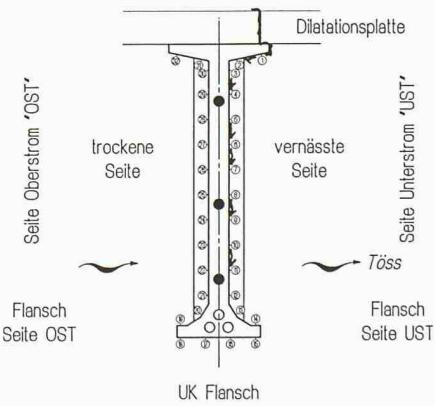
1 Versuchsträger mit eingetragenem Messraster der Potentialmessung.

Ausgefüllte Hüllrohre: Lage im Auflagerbereich, leere Hüllrohre: Lage im Feldbereich

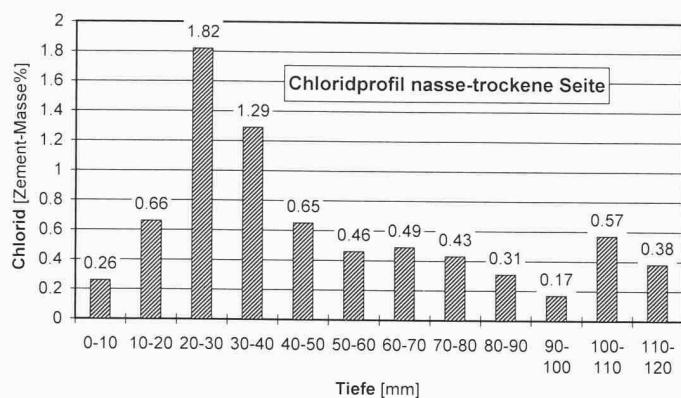
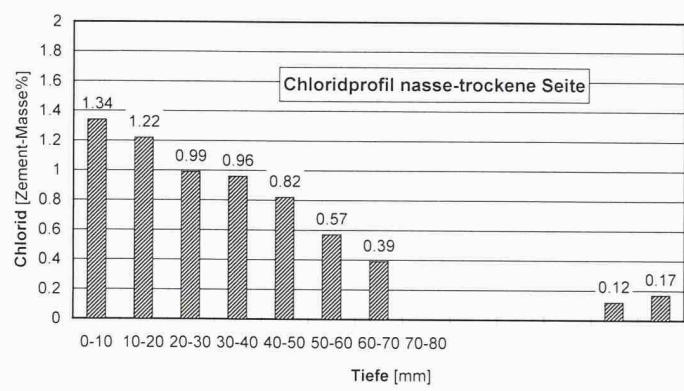
2 und 3  
Typische Chloridprofile aus dem Steg

Es sind einige typische Chloridprofile aus den Stegen bzw. Flanschen zusammengestellt: Bilder 2 und 3 zeigen typische Chloridprofile für den Steg. Der Chloridgehalt war auf der «nassen» Trägerseite sehr hoch (bis zu 3,6% der Zementmasse in 10 bis 30 mm Tiefe), nahm zur trockenen Seite hin stark ab und stieg zur trockenen Oberfläche hin wieder leicht an. Vor allem bei den Profilen mit viel Chlorid wurde das Maximum erst in 10 bis 20 oder 20 bis 30 mm, teilweise sogar erst in 30 bis 40 mm Tiefe erreicht.

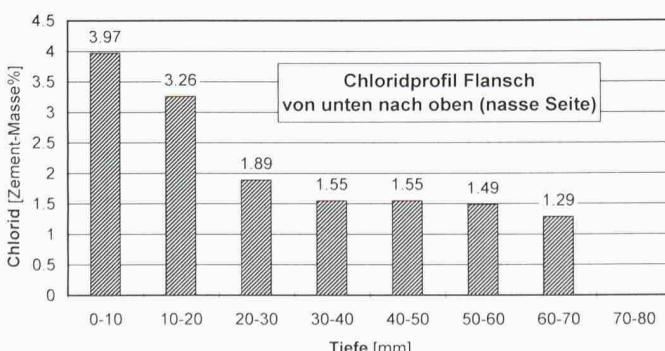
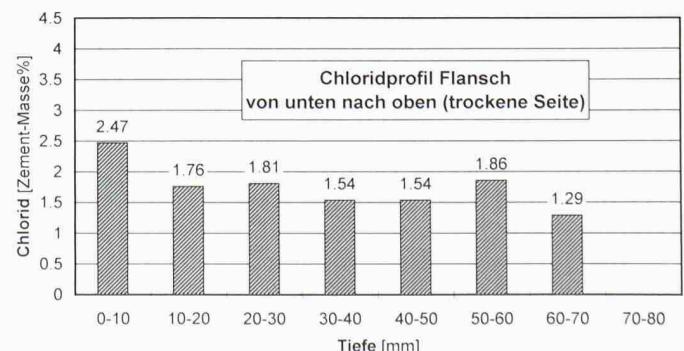
### 4 und 5

In den Flanschen fanden sich generell hohe Chloridgehalte (Bilder 4 bis 6). Die «nasse» Trägerseite enthielt mehr Chloride als die direkt gegenüber liegende «trockene» Seite (Bilder 4 bis 7). Auf der «nassen» Seite wurden beim Flansch Chloridgefälle in beiden Richtungen festgestellt (abnehmende Gehalte von unten nach oben und von oben nach unten, Bilder 4 und 6).

Chloridprofile aus dem Flansch von der «vernässten» und der gegenüberliegenden «trockenen» Seite. Die Aufkonzentration der Chloride hat an der Flanschunterseite stattgefunden

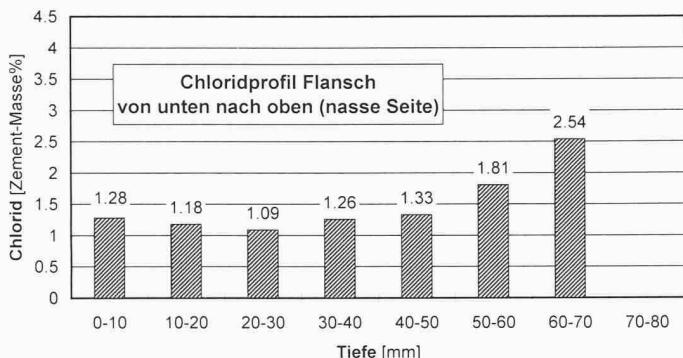
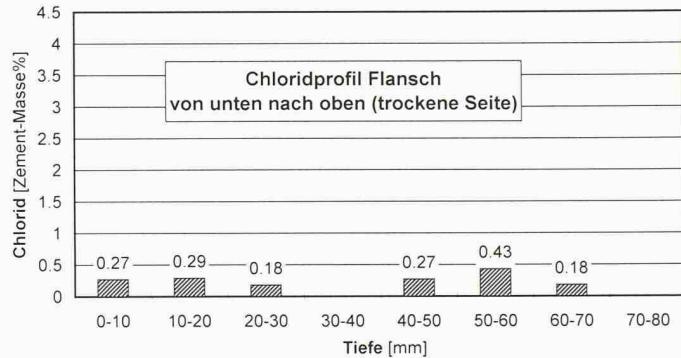
6 und 7

Chloridprofile aus dem Flansch von der «vernässten» und der gegenüberliegenden «trockenen» Seite. Die Aufkonzentration der Chloride hat an der Flanschoberseite stattgefunden

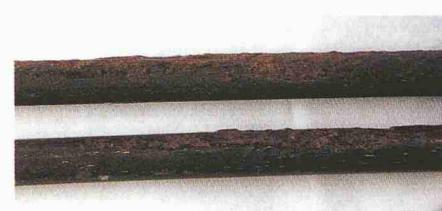
In praktisch allen Sondierungen waren verbreitet flächige und lokale Korrosion (Lochfrass) feststellbar. Dabei war jeweils die «nasse» Seite in einem schlechteren Zustand als die «trockene». Am stärksten angegriffen waren das im Auflagerbereich zuoberst im Steg liegende Spannglied und im Feldbereich die beiden unten im Flansch liegenden Spannglieder. Obwohl beim Bewehrungsnetz zahlreiche Stäbe bereits durchkorrodiert waren, wiesen die Spanndrähte zwar Lochfrass, aber keine vollständigen Querschnittsverluste auf (Bild 8).

8  
Starker Lochfrass an zwei Spanndrähten

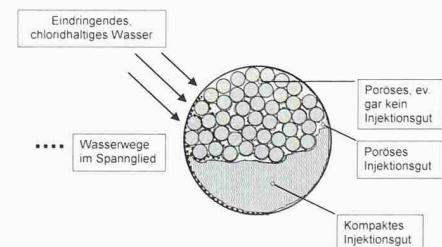
9  
Inhomogenitäten im Injektionsgut

rohrs, der Zwischenräume zwischen den Drähten und der geometrischen Verhältnisse im Hüllrohr sowie infolge der Neigung des Spannglieds in Längsrichtung sehr inhomogen verteilt (Bild 9).

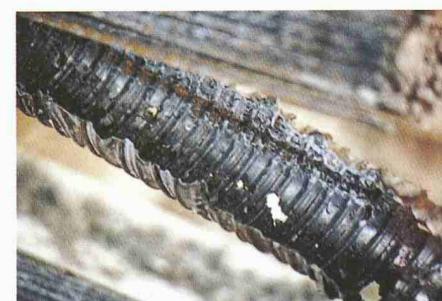
und Korrosionsspuren entlang von geraden Linien führte. Bild 10 zeigt deutlich die Bereiche, wo gut bzw. wo kaum injiziert werden konnte.

10  
Die Innenseite des Hüllrohrs ist bei vorhandenem, kompaktem Injektionsgut blank und weist bei poröserem oder fehlendem Injektionsgut Korrosionsspuren und Ausblühungen auf

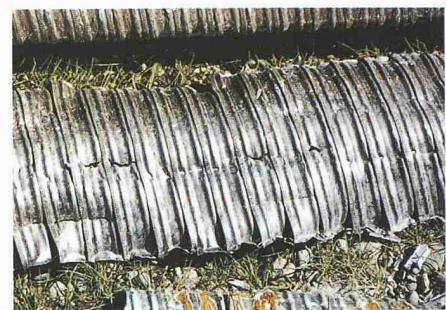
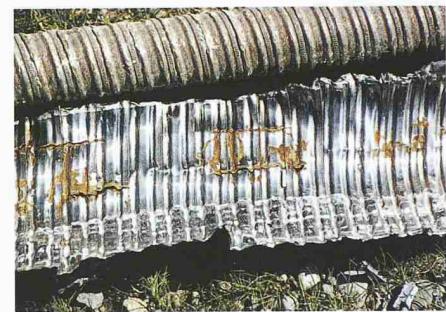
11

Die gefalteten, meist sehr dünnen Hüllrohre waren nicht «wasserdicht». Der Falz an sich oder auch kleinste Perforationen ermöglichten, dass Wasser ins Innere des Hüllrohrs eindringen und sich dort weiterverteilen konnte, wobei die Längsneigung des Spanngliedes von Bedeutung war. So konnten auf der Hüllrohrinnenseite Korrosionsspuren entstehen, die von aussen nicht oder kaum erkennbar waren (Bild 11).

Hüllrohr aussen: keine Korrosionsspuren, Hüllrohr innen: Rostflecken

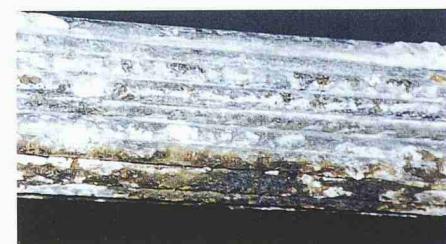
12

Korrosionsangriffe am Spannstahl waren praktisch nur an den aussen liegenden Drähten feststellbar und zwar nur da, wo die Drähte direkt am Hüllrohr anlagen oder die Injektion infolge der sehr kleinen Abstände zwischen Drähten und Hüllrohr oder zwischen den Drähten selber mangelhaft (porös, kaum Injektionsgut vorhanden usw.) war (Bild 12).

Korrosion an den aussen und unten liegenden Drähten

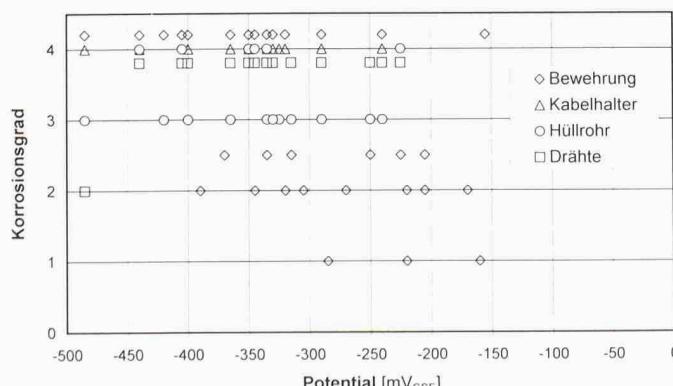
13  
Zusammenhang Potential – Korrosionsgrad («vernässte» Seite eines Versuchsträgers)

Bild 13 stellt den Zusammenhang Potential – Korrosionsgrad für die «nasse» Seite eines Versuchsträgers dar. Es fiel auf,

dass der Korrosionsgrad der schlaffen Bewehrung oft kleiner bewertet worden war als derjenige der weiter innen liegenden Kabelhalter, Hüllrohre und Drähte. Dies ist auf verschiedene Gründe zurückzuführen:

Wird zusätzlich der Korrosionsgrad mit einbezogen (Bild 13), geht hervor, dass ab einem Potential von rund -250 mV<sub>CSE</sub> Lochfrass an der Bewehrung und ab rund -220 mV<sub>CSE</sub> Lochfrass am Spannsystem (Hüllrohr und Drähte) festgestellt werden kann. Dies entspricht Chloridgehalten von 0,5 bis 0,8 Massenprozent Chlorid auf Bewehrungs- bzw. Hüllrohrniveau, was in Bild 15 bestätigt wird.

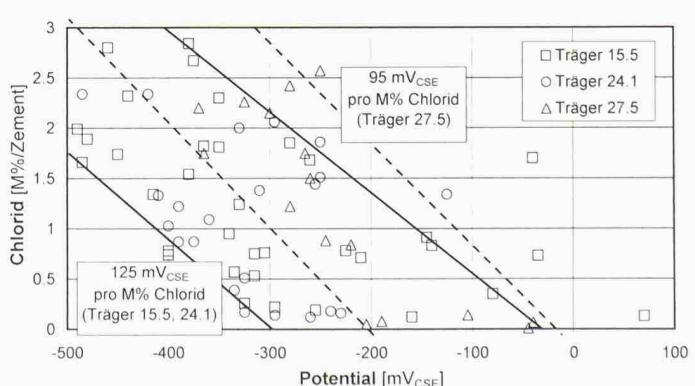
14  
Zusammenhang Potential – Chloridgehalt auf Bewehrungsniveau

In Bild 14 wurde der Chloridgehalt auf Bewehrungsniveau gegen das Potential aufgetragen. Die drei Träger wurden unterschiedlich dargestellt. Daraus ist ersichtlich, dass bei zwei Trägern das Potential um rund 125 mV<sub>CSE</sub> und beim dritten Träger um etwa 95 mV<sub>CSE</sub> pro Massenprozent Chlorid auf Bewehrungsniveau abnimmt. Die Differenz ist vermutlich auf die geringere Feuchtigkeit des dritten Trägers zurückzuführen.

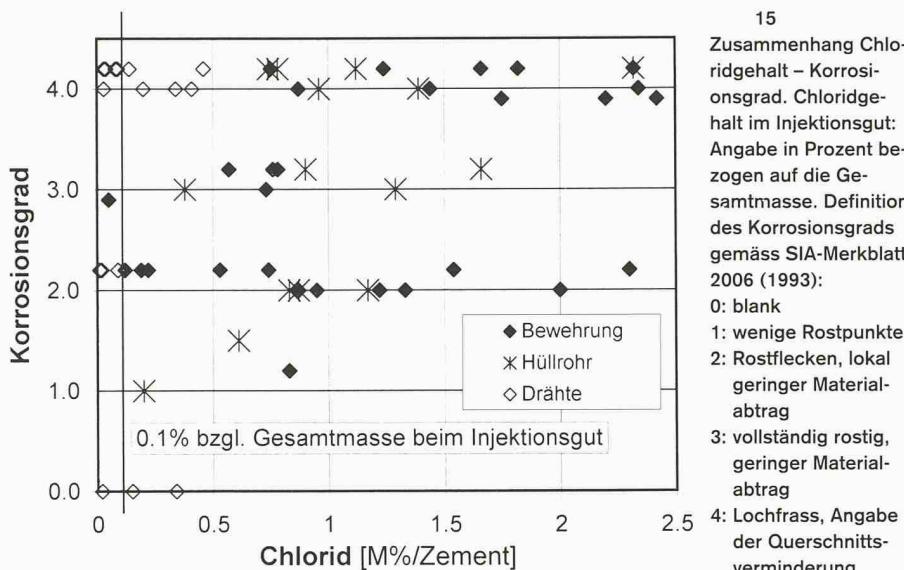
Bild 15 zeigt den Zusammenhang Chloridgehalt – Korrosionsgrad. Es wurde unterschieden zwischen schlaffer Bewehrung, Hüllrohr und Drähten. Für die Drähte wurde der Chloridgehalt im Injektionsgut in Prozent, bezogen auf die Gesamtmasse, berücksichtigt. Hätte man den Chloridgehalt im Injektionsgut auf den Zementgehalt bezogen, lägen die Gehalte um etwa 50% höher (Annahme: 1200 kg Zement pro m<sup>3</sup> Injektionsgut).

Bereits bei sehr kleinen Chloridgehalten im Injektionsgut von 0,02 bis 0,04% bezüglich Gesamtmasse wurde an einzelnen Spanndrähten Lochfrass festgestellt (Inhomogenitäten im Injektionsgut). Überstieg der Chloridgehalt 0,1 Massenprozent, war Lochfrass am Spannstahl schon sehr wahrscheinlich.
