Aluis Maissen, Dübendorf

Einsturz der Aussenwand eines Zweischalenmauerwerks

Ermittlung der Einsturzursache

Ende April 1998 stürzte die Aussenwand eines Zweischalenmauerwerks einer Liegenschaft in der Südostschweiz unter Föhneinwirkung ein. Das Mauerwerk aus Kalksandstein war Teil eines grösseren, rund zwei Jahre alten Gebäudes. In der Folge wurde die Empa mit der Erstellung eines Gutachtens beauftragt. Hauptziel war die Ermittlung der Einsturzursache [1].

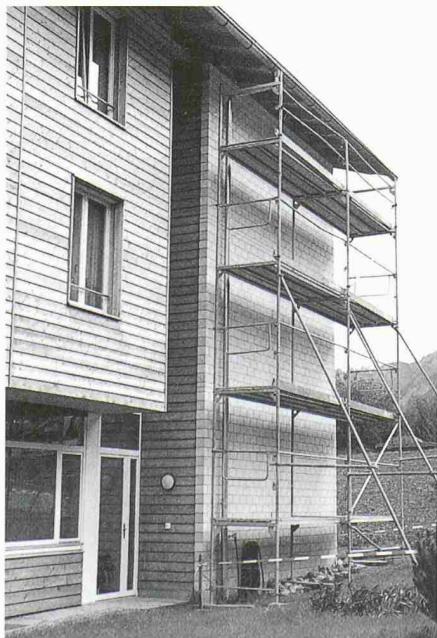
Bild 1 zeigt eine Teilübersicht der Liegenschaft mit der Ansicht der Kalksandsteinwand an der südöstlichen Front, die in konstruktiver Hinsicht mit der eingestürzten Wand (Bild 2) an der südwestlichen Seite identisch ist.

1
Ansicht einer nicht eingestürzten Kalksandsteinwand an der südöstlichen Front. Wie das Bild zeigt, weisen die Aussenschalen keine Aussteifungen oder Ecken an den freien Rändern auf, es sind ebene Gebilde

Für den Wiederaufbau der eingestürzten KS-Wand und die Sicherung der übrigen drei noch stehenden Aussenschalen empfahl die Empa je eine zusätzliche horizontale Ankerreihe in Feldmitte der drei Geschosse. Angesichts der Tatsache, dass die Aussenschalen keine Aussteifungen oder Ecken an den freien Rändern aufweisen (Bild 1), regte die EMPA zudem je eine vertikale Ankerreihe an den freien Seitenrändern der KS-Wände an. Für das Aufmauern der neu zu erstellenden Wand sollte im weiteren ein geeigneter, auf die KS-Steine abgestimmter Sichtmauermörtel verwendet werden, der im Empa-Gutachten näher bezeichnet wurde. Mit dem Einsatz dieser Mörtelsorte kann die Biegezugfestigkeit der Aussenschale wesentlich verbessert werden, eine fachkundige Ausführung natürlich vorausgesetzt. Zum Schluss legte die Empa dem Bauherrn nahe, die vorgeschlagenen Sanierungsmaßnahmen durch einen ausgewiesenen Bauingenieur projektieren und die Ausführung überwachen zu lassen.

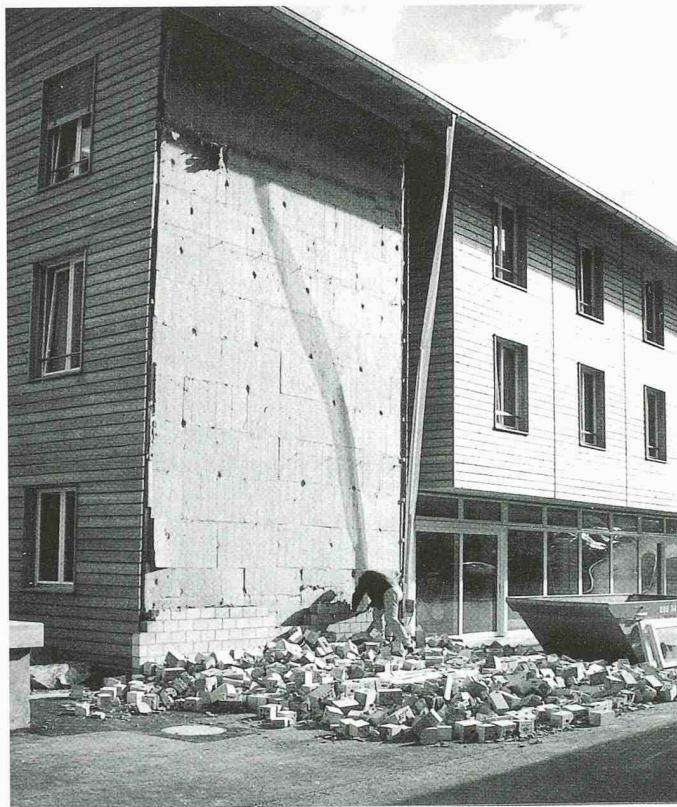
2
Einstürzte Kalksandsteinwand an der südwestlichen Seite des Gebäudes

Der Vergleich zeigt eindeutig, dass die vorhandene Biegezugfestigkeit der Aussenschale wesentlich kleiner war als die unter Windkräften auftretenden Biegezugspannungen. Versagt haben demnach nicht die vorhandenen Anker, sondern die Wand selber. Die vier fehlenden Spiralanker, deren Lage in Bild 3 angegeben ist, wurden nämlich beim Einsturz der Wand aus dem Beton gerissen. Somit kann folgendes festgehalten werden: Mit der Anordnung von nur einer Ankerreihe pro Geschoss wurden die Spannweiten der einzelnen Wandscheiben und damit auch die entsprechenden Biegezugspannungen zu gross. Diese Feststellung deckt sich auch mit den Konstruktionsrichtlinien der KS-Hersteller, die in ihren Unterlagen «Planung von Wandkonstruktionen aus KS-Mauerwerk» je zwei Ankerreihen pro Geschoss bei einer Stockwerkshöhe von

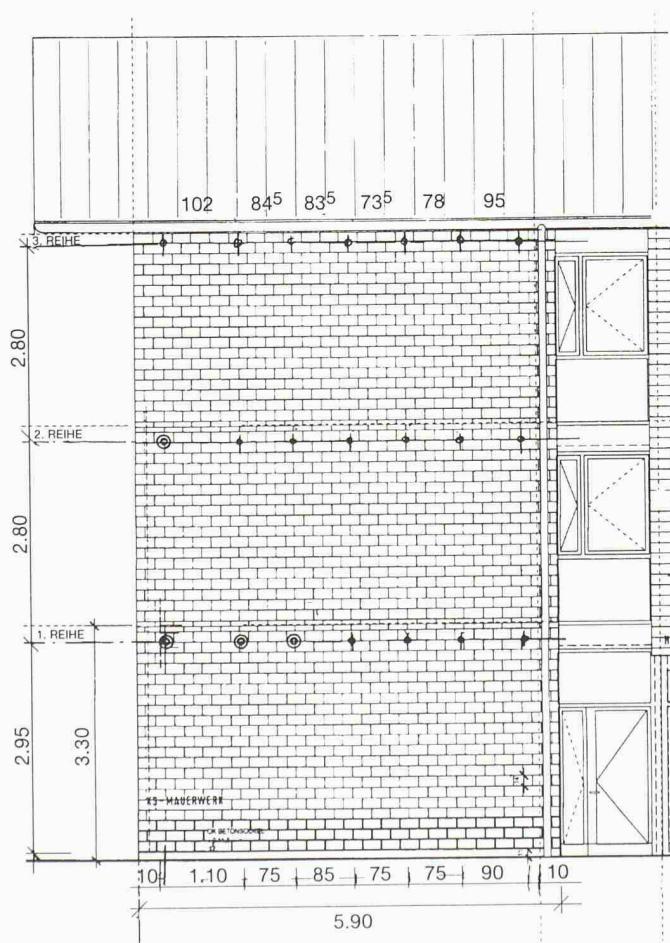
3
Ansicht der Aussenschale aus Kalksandstein mit der Anordnung der Spiralanker. Beim Einsturz der Wand wurden diese vier Anker aus dem Beton gerissen

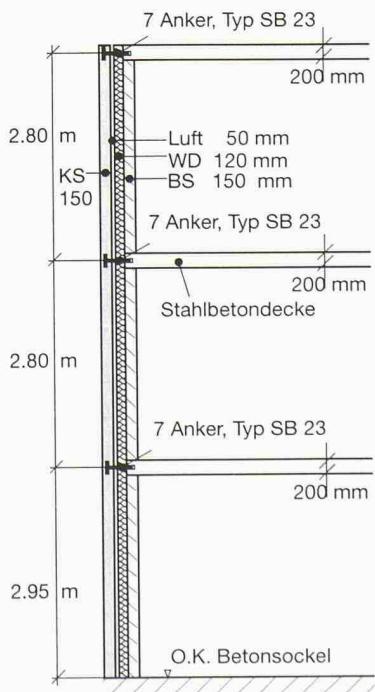
Tragwand aus Backstein, der Wärmedämmeschicht aus Steinwolle und der Aussenschale aus Kalksandstein. Die Verankerung der Aussenschale an der hinteren Tragkonstruktion geht ebenfalls aus diesen Zeichnungen hervor. Demnach erfolgte die Sicherung der Aussenschale durch drei horizontale Ankerreihen von je 7 Ankern in Geschosshöhe, die jeweils in der hinteren Stahlbetondecke mit Spreizankern (durchschnittlicher Ankerabstand 0,84 m) befestigt waren.

4
Vertikalschnitt durch das Zweischalensmauerwerk

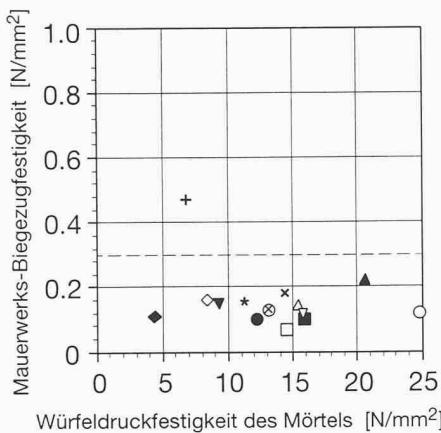
jedes Mauerwerk, für Kalksandsteinwände ist es aber quasi eine Existenzfrage. Wie es aussieht, wenn diese Abstimmung nicht vorhanden ist, zeigt das Versuchsdigramm in Bild 5. Abgesehen von einem einzigen Wert liegen nämlich sämtliche Versuchspunkte im vorliegenden Fall wesentlich unter $0,3 \text{ N/mm}^2$ (gestrichelte Linie). Im Durchschnitt beträgt die Biegezugfestigkeit nur gerade 0,10 bis $0,15 \text{ N/mm}^2$. Solche Verhältnisse stellen die Gebrauchstauglichkeit von Aussenschalen in Frage. Der einzige brauchbare Wert für die Biegezugfestigkeit, der in dieser Versuchsreihe ermittelt wurde, beträgt $0,45 \text{ N/mm}^2$. Dieser Wert liefert andererseits aber auch den Beweis dafür, dass grössere Biegezugfestigkeiten auch bei Kalksandsteinwänden machbar sind, wenn nur immer der richtige und nicht der billigste Mörtel verwendet wird.»

5
Biegezugfestigkeit von Kalksandsteinmauerwerk in Abhängigkeit von der Würfeldruckfestigkeit des Mörtels. Die verschiedenen Symbole beziehen sich auf die verwendeten Mörtelsorten

An dieser Stelle muss festgehalten werden, dass der bei der eingestürzten KS-Wand verwendete Mauermörtel nicht unter den oben erwähnten Mörteln mit einer besonders hohen Biegezugfestigkeit figuriert. Aufgrund der Graphik in Bild 5 kann daher mit guten Gründen davon aus-

gegangen werden, dass die Biegezugfestigkeit der eingestürzten KS-Wand 0,10 bis höchstens $0,15 \text{ N/mm}^2$ betragen hatte.
