**Artikel:** Konzentriert umgelenkte Karbonkabel - erstmaliger Einsatz:

Verstärkung der Brücke über den Ri di Verdasio

# Konzentriert umgelenkte Karbonkabel - erstmaliger Einsatz

Verstärkung der Brücke über den Rì di Verdasio

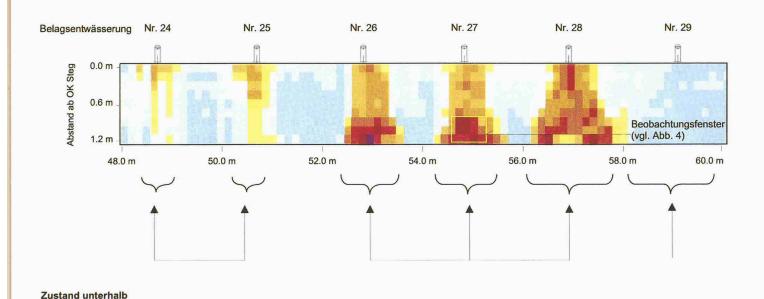
In einer ersten Phase wurde das ganze Bauwerk visuell begutachtet. Aufgrund dieser Aufnahmen wurden gezielt material- und korrosionstechnische Untersuchungen angeordnet. Nebst den «üblichen» Schäden und Mängeln an Abdichtung, Belag, Konsolköpfen, Fahrbahnentwässerung und Fahrbahnübergängen zeigte bereits die visuelle Untersuchung ein gravierendes Schadensbild an der erst vierzehnjährigen Brücke. Die im Abstand von rund 2 m talseitig versetzten Belagsentwässerungröhrchen, welche die Kragplatte beim Konsolkopf durchdringen, waren zu kurz und undicht. Salzhaltiges Wasser lief an diesen Stellen von der Fahrbahn durch die Kragplatte, an deren Unterseite entlang, über den Steg und um die Ecke bis an die Unterseite der unteren Kastenplatte. Entsprechende Aussinterungen und Korrosionsspuren zeichneten sich im Raster der Belagsentwässerungen ab (Bild 2). In einem 12 m langen Stegbereich des Feldes Locarno wurden deshalb Potentialfeldmessungen mit zugehörigen Chloridanalysen durchgeführt. Unterhalb der Belagsentwässerungen wurden Potentiale bis -600 mV(CSE) gemessen (Bild 3). Die Chloridgehalte auf Höhe der schlaffen Bewehrung betrugen bis zu 2,8 und auf Höhe der Vorspannung bis zu 2,0 Massenprozent bezogen auf die Zementmasse. Die Chloride drangen dabei bis zu 12 cm in den Steg ein. Ein aufgrund der Potentialmessungen lokalisiertes Sondierfenster im Tiefpunkt der Vorspannung, Seite Locarno (Bild 3), eröffnete ein entsprechendes Schadensbild. Die schlaffe Bewehrung wies lokal bis zu 100% Querschnittsverlust auf. Das in der Ecke aussen/unten exponierteste Stahlkabel zeigte nach Öffnung des korrodierten

Talseitige Untersicht der Kragplatte und des Stegs mit Aussinterungen und Rostspuren unterhalb der Belagsentwässerungen
