Viadukt Wassnerwald

Brückeninstandsetzung durch Teilersatz

Der Lehnenviadukt Wassnerwald im Kanton Uri musste wie viele andere Bauwerke der Sechziger- und Siebzigerjahre erneuert werden. Geringe Betonüberdeckungen, Chloridbelastungen und mangelnde Dichtigkeit bei fehlender Zugänglichkeit machten einen Teilersatz notwendig.

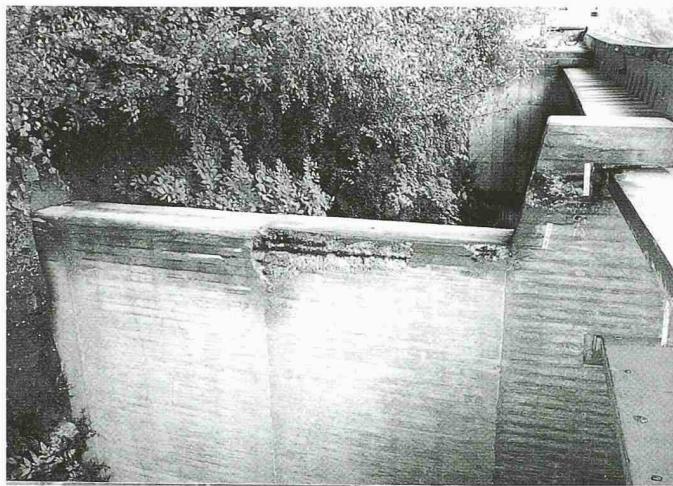
5
Pfeiler der bestehenden Brücke, Korrosionserscheinungen

Die Schadensbilder zeigen, dass als Folge der schadhaften Abdichtung sowie der undichten Einlaufassen und Fahrbahnübergangskonstruktionen chloridhaltiges Oberflächenwasser an die Unterseite der Fahrbahnplatte gelangte. Von dort verteilt sich das Wasser an der Trägerunterseite bis zu den Lagern und über die Pfeiler und Widerlagerwände. Dies führte in den Auflagerzonen der beiden äusseren Längsträger und den darunterlie-

genden Pfeilerbereichen (Bild 5) im Bereich von Vorspannung und Bewehrung zu Chloridwerten von 1 bis 2,5% (bezogen auf die Zementmasse). An der Bewehrung sind aktive Korrosionserscheinungen sichtbar.

Pfeiler: Ersatz Pfeilerköpfe, lokale Instandsetzung der Pfeilerschäfte (Bild 6 und 7). Abbruch der bestehenden Pfeilerkonsolen oberhalb des Pfeilerschafts. Aufbetonieren einer neuen Auflagerbank mit zugänglichen, auswechselbaren, neuen Lagern. Betoninstandsetzung der bestehenden Pfeilerschäfte

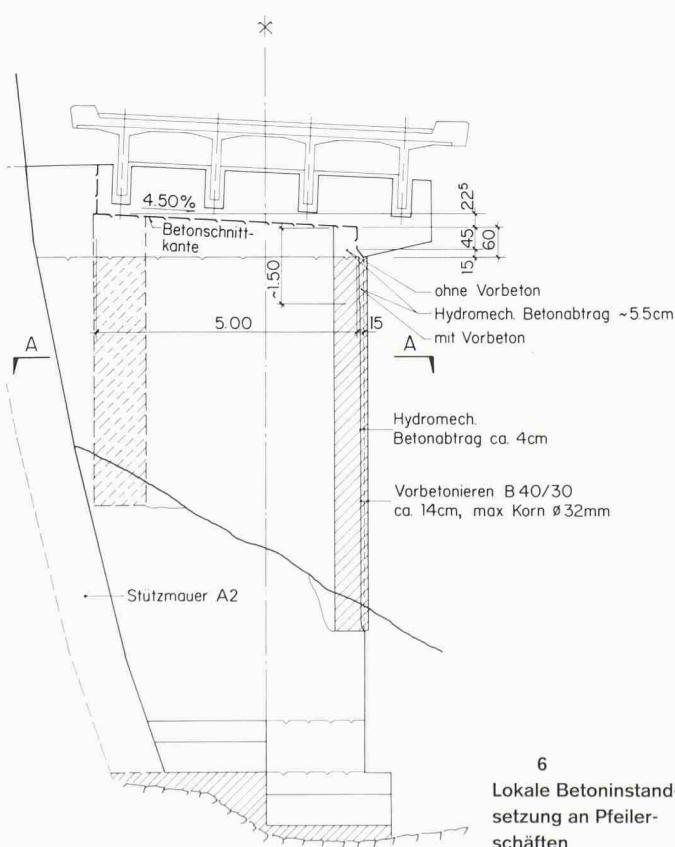
6
Lokale Betoninstandsetzung an Pfeilerstäben

An den Pfeilerschäften wird der chlорidhaltige Beton mit Hochdruckwasser (HDW) entfernt und mit einem unbewehrten 14 cm starken Vorbeton ummantelt (Bild 12). Während der Ausführung hat sich gezeigt, dass das Ausmass der Bewehrungskorrosion kleiner war, als aufgrund der Zustandserfassung (Potentialfeldmessungen, Sondierfenster, Chloridmessungen) angenommen. Zudem bestätigen Messungen² an vorbetonierten Galeriestützen der Nationalstrasse A2 im Kanton Uri eine «Wanderung» der Chloride vom bestehenden Beton zum frischen Vorbeton hin. Die nach dem HDW-Abtrag im Beton verbleibende Chloridkonzentration in Bewehrungstiefe und die damit verbundene Korrosionswahrscheinlichkeit der Bewehrung wird dadurch verkleinert. Daher wurden die Abtragstiefen während der Ausführung gegenüber dem Projekt um 10 bis 30% reduziert.

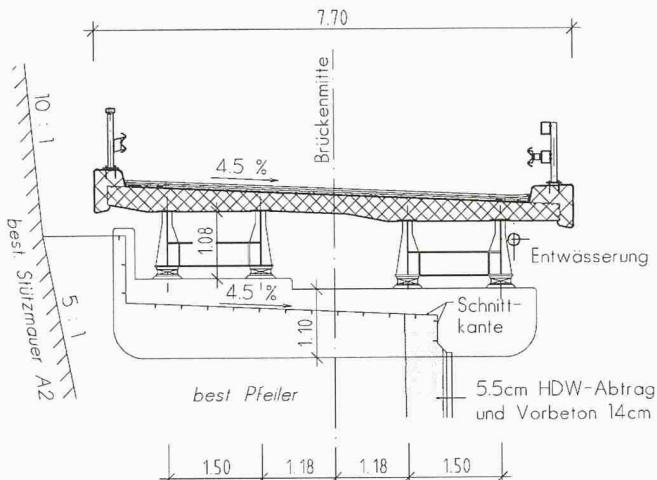
8
Vollersatz Überbau, Stahlverbundquerschnitt

Überbau: Vollersatz (Bild 8 und 9). Ersatz des bestehenden Überbaus durch eine fugenlose Konstruktion, mit Dilatationsfugen nur bei den Widerlagern. Fassen und Ableiten des Oberflächenwassers mit einer durchgehenden Längsentwässerung.

Die Variante der Stahlverbundkonstruktion (Bild 8) überzeugte aufgrund verschiedener Vorteile:

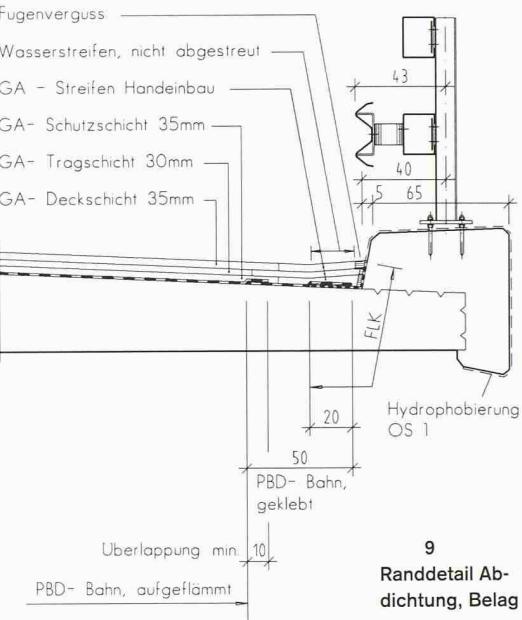
9
Randdetail Abdichtung, Belag

An das Gesamtsystem Abdichtung/ Belag wird die Anforderung gestellt, einer Gebrauchsduer von 25 Jahren zu genügen, was dem Interventionszyklus von Verschleissteilen entspricht. Dazu ist eine sorgfältig abtaloschierte Betonoberfläche der Fahrbahnplatte eine zwingende Voraussetzung. Es empfiehlt sich daher, die Aufwendungen für die Oberflächenbearbeitung im Werkvertrag explizit als Leistungspositionen auszusetzen, damit die Unternehmung bereits in der Submissionsphase auf diese hohen Anforderungen aufmerksam gemacht wird.

Weiter ist darauf hinzuweisen, dass der viskose, heisse Gussasphalt bei grösseren Gefällen dazu neigt ins Fliessen zu geraten. Dies kann in der Gussasphalt-Schutzschicht zu grösseren Unebenheiten und variablen Schichtstärken führen.

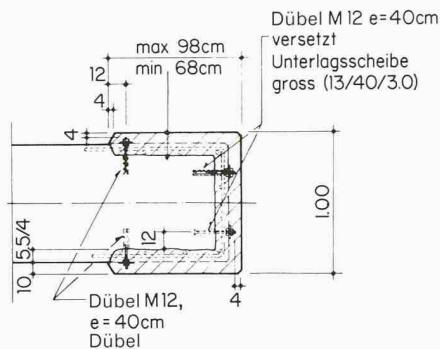
12
Detail Instandsetzung Pfeilerschaft, Grundriss
(Schnitt A-A, Bild 6)
