Eugen Brühwiler, Lausanne, und Pierre Plancherel, Dommartin

Instandsetzung von Sichtbetonfassaden mit Inhibitoren

Ingenieurschule Yverdon

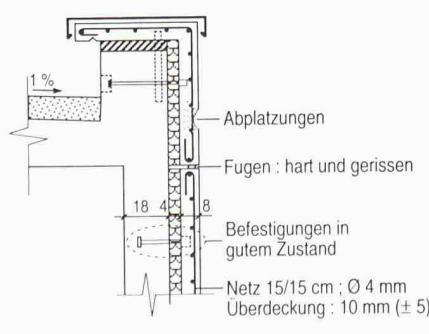
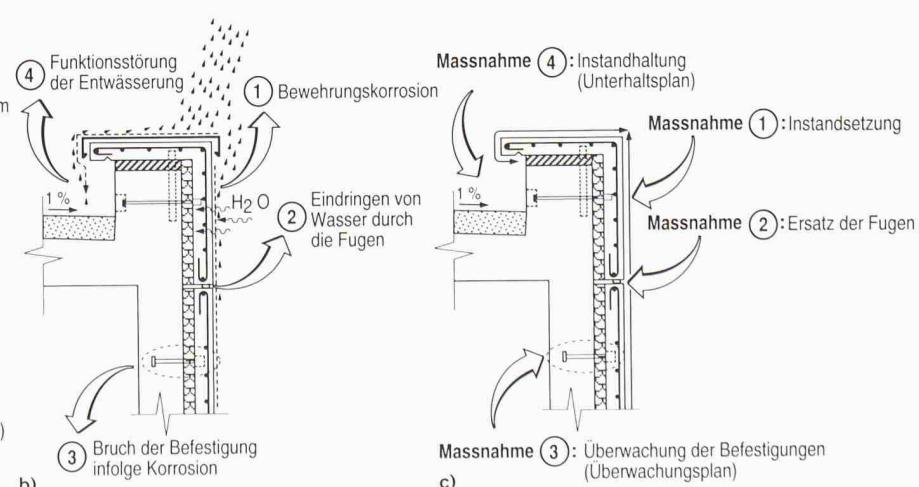
3
Fassadenelemente aus Sichtbeton: a) Zustand, b) Gefährdungsbilder, c) Massnahmen

Die Sichtbetonfassaden bestehen aus vorfabrizierten, 8 cm dicken Elementen mit einer Netzbewehrung (Bild 3a), die als Schalelemente für das in Ortbetonbau-

weise erstellte innere Stahlbetontragwerk dienten. In der Regel betrug die Betonüberdeckung plangemäss 10 mm, an vereinzelten Orten jedoch nur etwa 5 mm. Die Karbonatisierungstiefe variierte stark, erreichte aber in der Regel Werte von etwa 15 mm. Einzelne Betonabplatzungen deuteten auf eine fortgeschrittene Bewehrungskorrosion an besonders exponierten Zonen sowie auf eine örtlich mangelhafte Betonqualität hin. Die Sichtbetonfassaden waren den klimatischen Einwirkungen (Temperaturwechsel, Regen, trocken/nass-Wechsel) ausgesetzt.

Die Einwirkungen, welche die Dauerhaftigkeit und Sicherheit des Bauwerks beeinträchtigen könnten, wurden im Sinne von Gefährdungsbildern untersucht. Die vier hauptsächlichen Gefährdungsbilder und die entsprechenden Massnahmen sind in Bild 3b bzw. 3c dargestellt.

- erhöhte kapillare Porosität
- Wasserleitfähigkeit : 24 g/m² h
- Karbonatisierungstiefe : 4...17 mm, im Durchschnitt 12 mm

- die Stellen mit Betonabplatzungen zu reparieren,
- die weitere Schadensentwicklung zu stoppen oder wenigstens stark zu verlangsamen und
- noch nicht korrodierende Bewehrungen präventiv zu schützen.

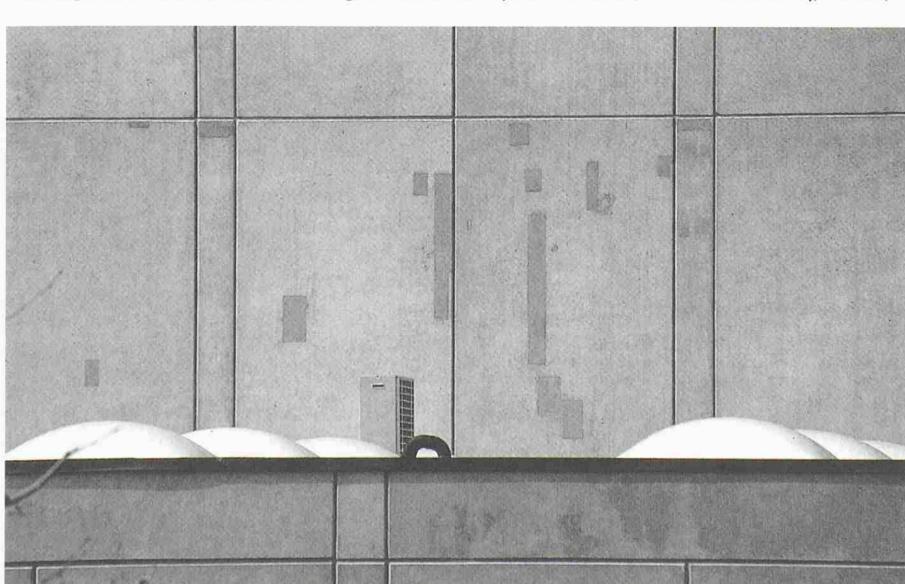
6
MFP-Profile

Die Fassadenflächen der Gebäude der Ingenieurschule wurden mit MFP(Natrium-Mono-Fluoro-Phosphat)-Inhibitoren [5] behandelt, die im günstigsten Angebot enthalten waren. Die einzige Vorsichtsmassnahme bei der Ausführung bestand darin, den MFP-Inhibitor erst sieben Tage nach der Reprofilierung der Betonreparaturstellen zu applizieren, denn MFP wirkt als Abbindeverzögerer. Außerdem haben an vereinzelten Stellen hoch konzentrierte MFP-Lösungen zusammen mit Auswascheffekten nach starken Regenfällen zu unerwünschten, jedoch leicht entfernbaren Ausblühungen geführt. Für die Qualitätsprüfungen wurden mit chemischen Analysen der Phosphor-Gehalt (und daraus berechnet die MFP-Konzentrationen) in Bohrkernen bestimmt. Dies führte zu dem in Bild 6 dargestellten Ergebnis:

Eindringtiefe: Der Wirkstoff drang bis in Tiefen von mehr als 40 mm und damit weit über die Bewehrungslage hinaus ein.

Inhibitorkonzentration: Der Lieferant gab die für die Wirkung von MFP notwendige Konzentration bei karbonatisiertem Beton mit 0,05 Massenprozent (bezogen auf den Beton) an, wobei er sich auf Ergebnisse eigener und in Auftrag gegebener Laborversuche stützte [6,7]. Im Bereich der Bewehrung lag die MFP-Konzentration in der Regel deutlich über dieser erforderlichen Konzentration.

Die grosse Bandbreite der MFP-Profile und der Karbonatisierungstiefe ist auf die unterschiedliche Betonqualität (Permeabilität) zurückzuführen. Tendenziell enthalten Stellen mit grosser Karbonatisierungstiefe auch eine höhere Konzentration an Inhibitoren; kleine MFP-Konzentrationen treten bei vergleichsweise dichten Beton mit wenig fortgeschrittener Karbonatisierung auf. Inhibitoren sind folglich vor allem dort vorhanden, wo es am notwendigsten ist.
