Martin Diggelmann, Bern, Stefan Landert, Zollikofen

Instandsetzung und Oberflächenschutz auf mineralischer Basis

Schule Wankdorffeld, Bern

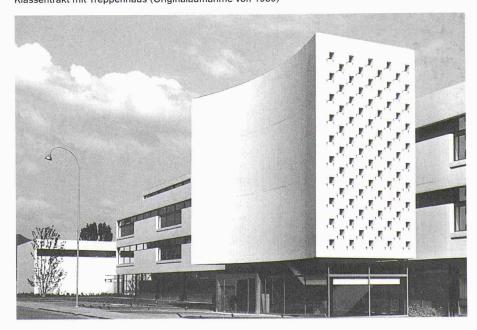
Klassentrakt mit Treppenhaus (Originalaufnahme von 1959)

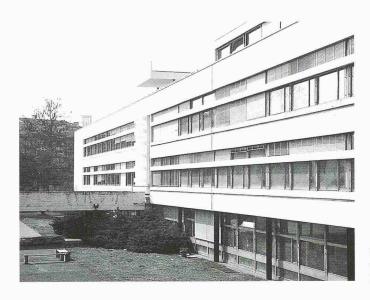
Klassentrakt (vorne vor, hinten nach der Instandsetzung)
