| Autor: | Diggelmann, Martin / Landert, Stefan |

Instandsetzung und Oberflächen- schutz auf mineralischer Basis

Schule Wankdorffeld, Bern

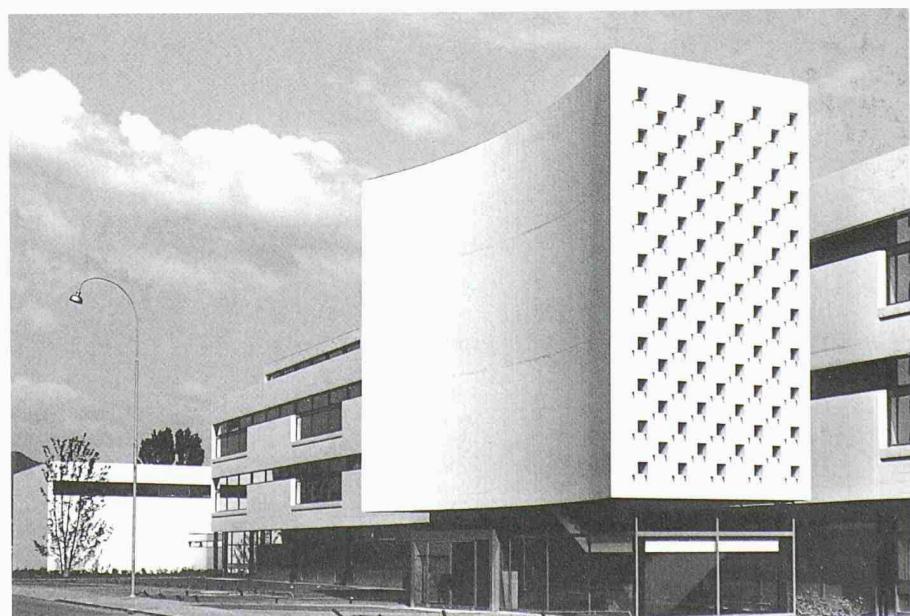
1
Klassentrakt mit Treppenhaus (Originalaufnahme von 1959)

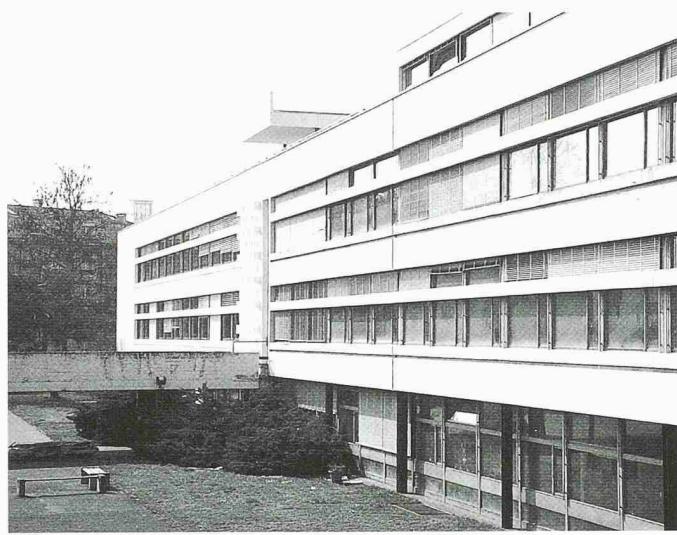
2
Klassentrakt (vorne
vor, hinten nach der
Instandsetzung)

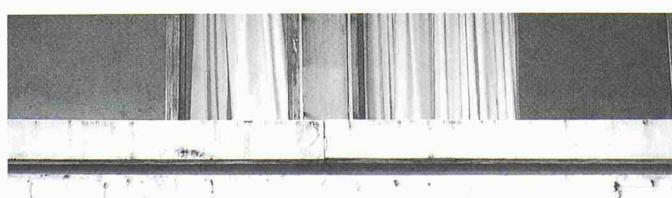
Risseüberbrückendes System (gemäss Oberflächenschutzsystem OS 5): Hydrodynamischer Abtrag der Zementhaut, nachfolgend 2 mm starke, elastische Beschichtung auf mineralischer Basis mit Nachbildung der Brettstruktur sowie mineralischer Anstrich. Einsatz auf schmalen Längsbändern mit horizontalen Schalbrettern (Brüstungen, Dachrand usw.) mit erhöhter Neigung zu Rissebildung (Temperaturdifferenz, geringer Bewehrungsgehalt).

3
Typisches Schadens-
bild an den Längsbän-
dern des Klassentrakts

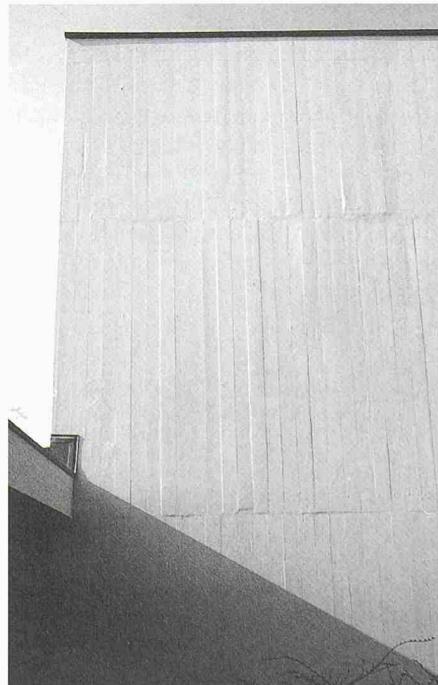
5

Aussenwand nach Instandsetzung (starres System)

Starres System (gemäss Oberflächenschutzsystem OS 2): Sanfter Farbabtrag mit Erhalt der ursprünglichen Brettstruktur, nachfolgend Kratzspachtelung abgezogen auf Null, Hydrophobierung und Versiegelung mit Betonschutzfarbe auf mineralischer Basis. Einsatz auf gedrungenen, gebäudehohen Wandscheiben mit vertikalen Schalbrettern mit geringer Neigung zu Rissen.

Die Muster des starren Systems überzeugten insbesondere Denkmalpflege und Architekten; sie wünschten eine entsprechende Behandlung auf allen Betonflächen (Bild 5). Demgegenüber bevorzugten die Bauherrschaft und die Ingenieure ein vollflächig elastisches System, das eine stark verlangsamte Schadensentwicklung gewährleistet. Als Kompromiss wurde vereinbart, das risseüberbrückende System nur am Dachrand und bei der Attika einzusetzen, wo sowohl die Rissneigung wie auch die Bewitterung am grössten sind. Bei den tieferliegenden horizontalen Bändern sowie bei gebäudehohen Wandscheiben ist vorgesehen, das starre System mit der Injektion von Rissen zu ergänzen. Auf einen verbesserten Schutz der Fassaden durch Abdeckbleche auf Kronen und Brüstungen ist aus gestalterischen Gründen zu verzichten; Verunreinigungen der weissen Oberfläche (z.B. Wasserläufe) und eine allenfalls vorzeitige Alterung des Farbanstrichs werden in Kauf genommen. Demgegenüber weist die mineralische Beschichtung, die durch Verkieselung auf dem Untergrund haftet, den ökologisch und ökonomisch grossen Vorteil auf, dass sie problemlos mit Hochdruck gereinigt und später überstrichen werden kann. Eine aktualisierte Kostenschätzung zeigt, dass der finanzielle Rahmen voraussichtlich eingehalten werden kann.
