Hans-Joachim Badzong, Zürich

# Instandsetzen mit elektro-chemischer Realkalisierung

**Swisscom-Betriebsgebäude, Zürich**

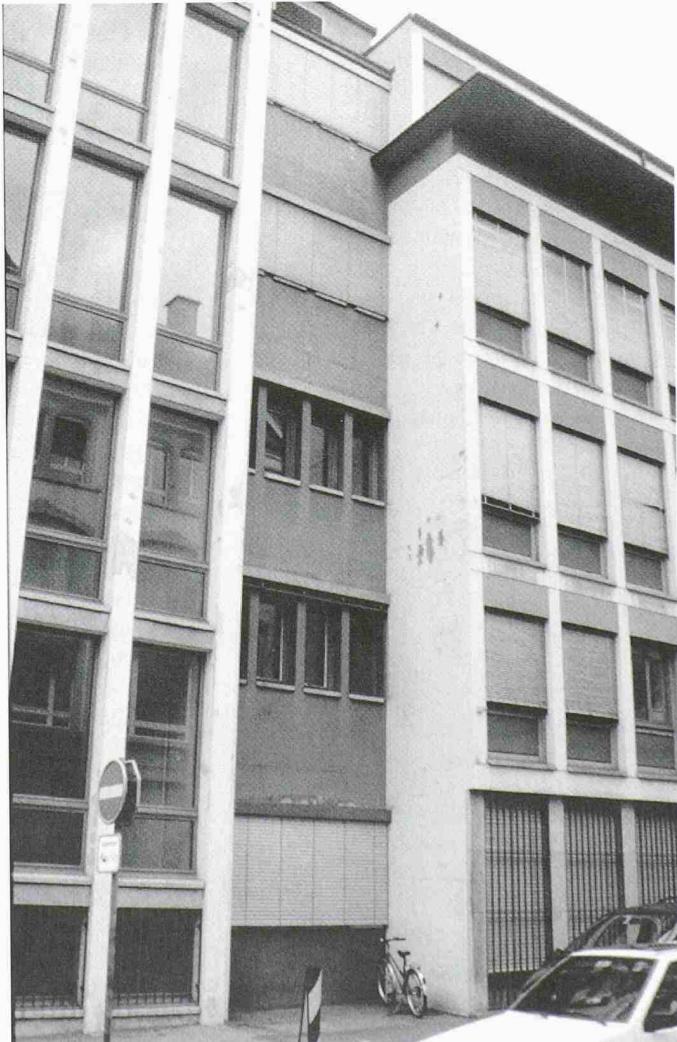
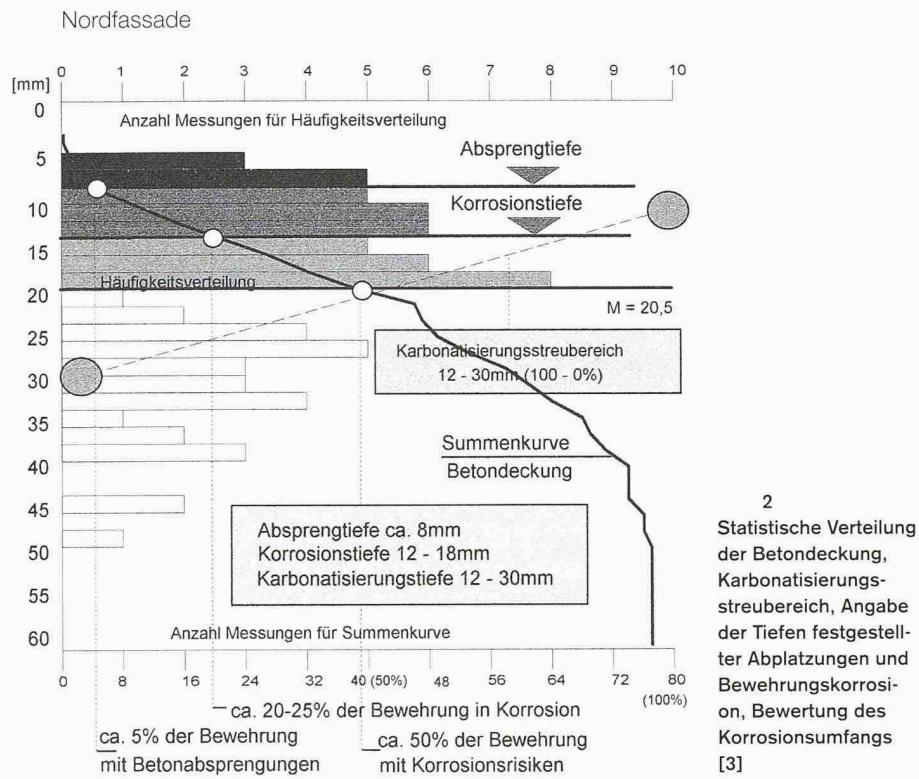
1  
Feingliedrige Bauteile mit Altanstrichen sowie sichtbare Be-tonabplatzungen und Bewehrungskorrosion

Bei Bauteilen mit Zustandsklasse A wurde der Beton mit neuer Brettstruktur ersetzt bzw. ergänzt. Bei Zustandsklasse B wurden die einbezogenen Bauteile in zwei Gruppen aufgeteilt. Bauteile mit wenig Schäden wurden nach Anzeichnen korro-

sionskritischer Bewehrungsstäbe mit örtlichem Korrosionsnachweis konventionell instandgesetzt. Bauteile mit häufigen Schäden wurden zur Erhaltung der Sichtbetonoberfläche nur dort instandgesetzt, wo bereits Abplatzungen vorlagen. Im Übrigen wurden die Betonflächen elektrochemisch realkalisiert; es wurde das Calcium-Hydroxid (CH)-Realkalisierverfahren angewendet. Bauteile in der Zustandsklasse C wurden lediglich örtlich ausgebessert. Die gesamten Betonflächen wurden mit einem neuen Oberflächenschutz OS 2 und bei vermehrt rissigen Flächen (insbesondere bei Pfeilern) mit einer elastischen Beschichtung versehen. Die gegenseitige Abgrenzung wurde unter

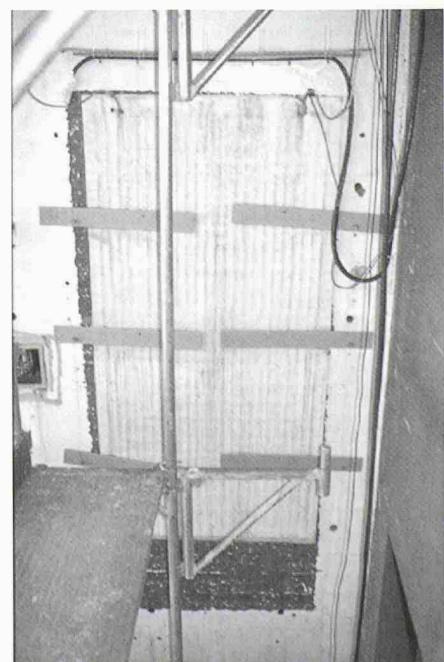
**4**  
Probefläche am Bauwerk mit befestigtem Anodenpanel

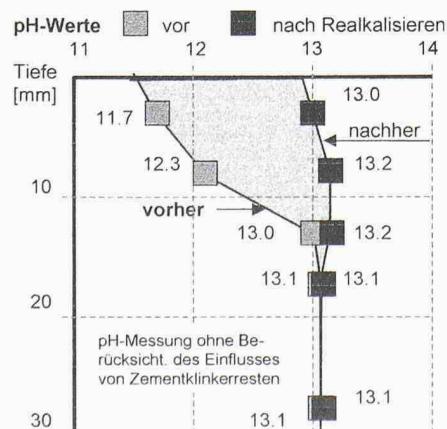
Für alle Instandsetzungsverfahren ist nach [1] das vorgängige Anlegen von Probeflächen unerlässlich. Bei der vorliegenden Instandsetzung wurde die Eignung der Verfahren zu A und C nach bereits ausgeführten Bauwerksinstandsetzungen beurteilt. Bei der elektrochemischen Realkalisierung wurde die Eignung am selben Bauwerk anhand von jeweils zwei Quadratmeter grossen Probeflächen nachgewiesen. Es wurde der pH-Wert des Betons im Tiefenprofil alle 5 mm vor und nach Anwendung von Verfahrenstests festgestellt und dadurch die erwartete Erhöhung des pH-Werts überprüft (Bild 3). Der Wirkungsnachweis erfolgte durch das nachweisliche Erreichen der Alkalitätsforderungen. Das erreichte pH-Profil liegt in der Größenordnung der Kernbetonalkalität.

**3**  
Erfolgsnachweis an Probefläche mit Feststellen der Alkalitätsanreicherung
