Jürg Kägi, Zürich

Instandsetzung in kurzer Bauzeit und unter Verkehr

Parkhaus Urania, Zürich

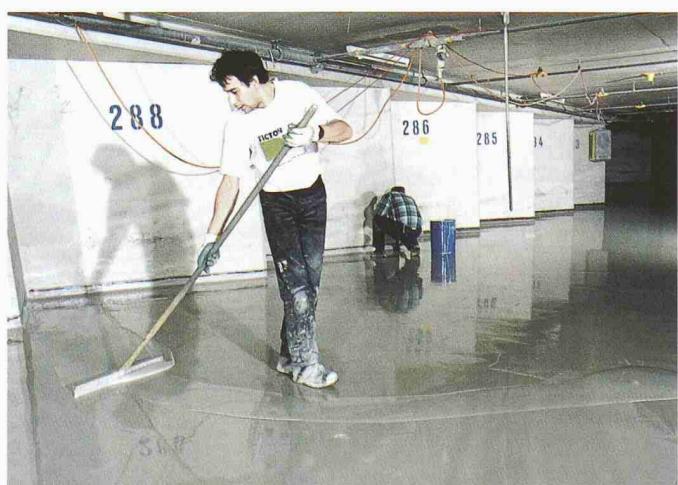
1
Applikation des Parkbelagsystems (Bild: F. Podolak, Wollerau)

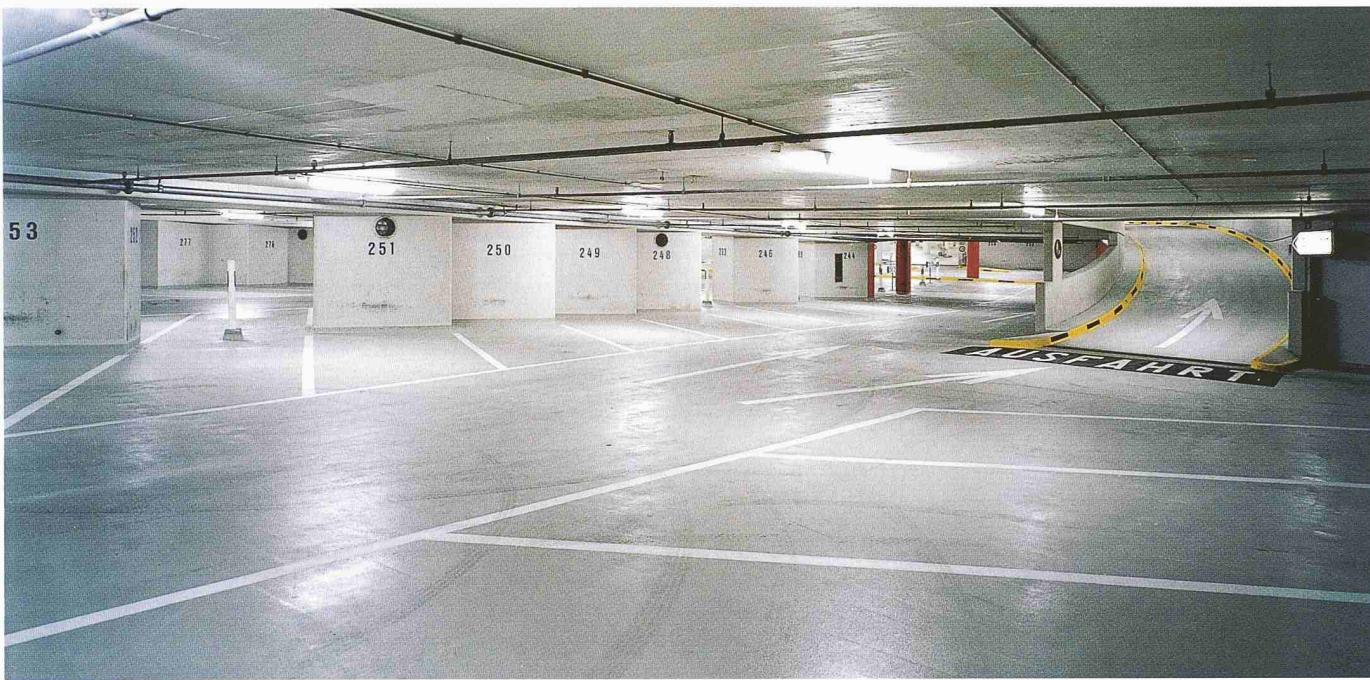
2

Geschoss 2, unmittelbar nach Fertigstellung (Bild: F. Podolak, Wollerau)
