**Artikel:** Versagen von Bodenankern wegen Fettrückständen  
**Autor:** Maissen, Aluis  
**DOI:** <https://doi.org/10.5169/seals-79786>

# Versagen von Bodenankern wegen Fettrückständen

**Als Bodenanker dienende Stahliten wurden beim Vorspannen stets unter dem Sollwert der Vorspannkraft herausgerissen. Die Untersuchung an Zement, Zusatzmittel und Litzen ergab als Grund des Versagens, dass Fettrückstände auf den Stahliten deren Haftvermögen enorm vermindert hatten.**

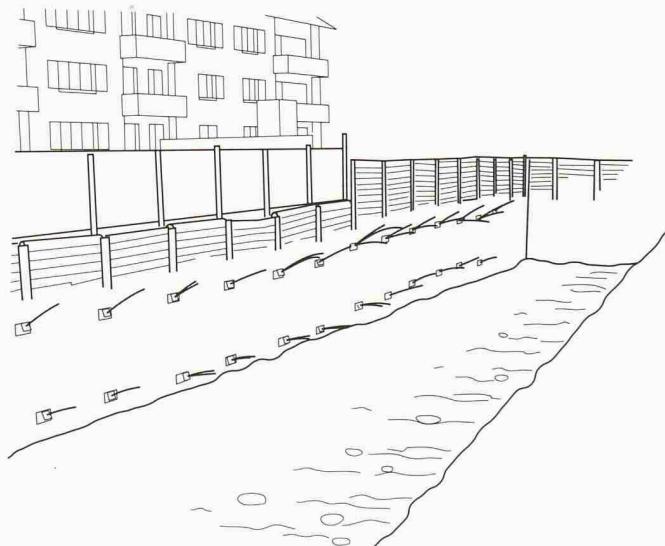
Auf einer Grossbaustelle in der Ostschweiz waren vor einiger Zeit zahlreiche Bodenanker zur Sicherung einer Baugrube zu versetzen. Bilder 1 und 2 zeigen die noch nicht fertig ausgehobene Baugrube. Darauf sind zahlreiche Bodenanker sichtbar, die zur Sicherung der Umfassungswände aus Stahlbeton dienen. Diese Zeitaufnahmen zeigen eine sehr kritische Phase auf der Baustelle, denn während rund vier Wochen wurde hier mit dem Versetzen von Bodenankern experimentiert. Es handelte sich dabei um Litzenanker, die jeweils nach dem Erhärten des Injektionsmörtels vorgespannt werden sollten und dabei jedesmal versagten, indem sie wesentlich unter dem Sollwert der Vorspannkraft herausgerissen wurden. Bis es schliesslich klappete, wurden insgesamt 63 Litzenanker erfolglos versetzt. Dass das verantwortliche Unternehmen dabei fast verzweifelte, ist nicht erstaunlich. Aufgrund eines Gesuchs beim zuständigen Bezirksgericht wurde die Empa in der Folge von den Untersuchungsbehörden mit einer vorsorglichen Beweiserhebung beauftragt.

Skizze der offenen Baugrube mit den Bodenankern zur Sicherung der Stahlbetonwände, Situation gegen Westen

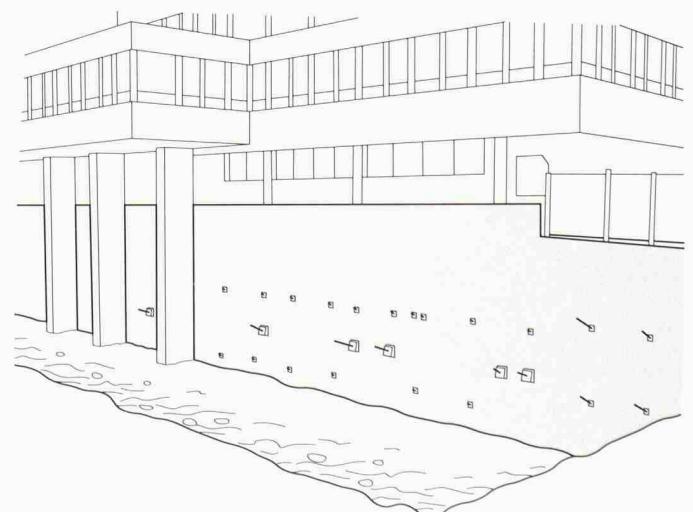
2

Kommentar wie Bild 1,  
Situation gegen Osten

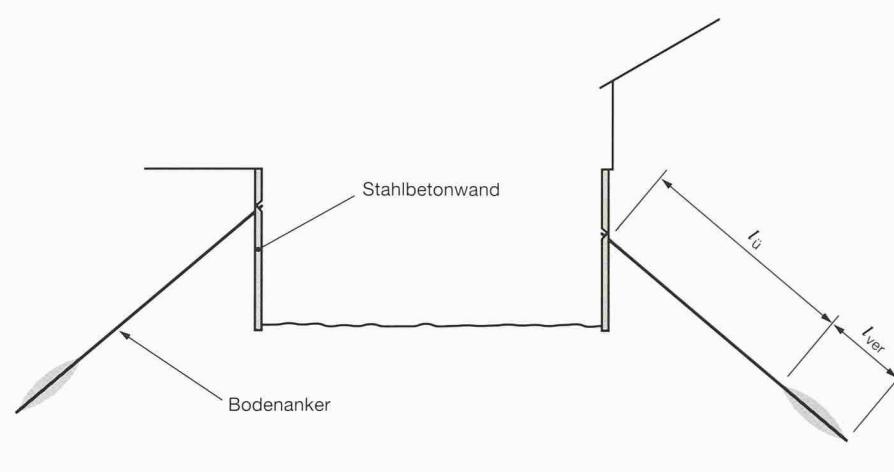
Bild 3 zeigt einen Querschnitt durch die Baugrube mit einer schematischen Darstellung der verwendeten Bodenanker. Es handelt sich hier um vorgespannte Litzenanker, die in einem Bohrloch mit Zementmörtel verankert werden. Das Spannglied ist zweiteilig aufgebaut und besteht aus der freien Länge und der Verankerungslänge. Im vorliegenden Fall betrug die freie Länge 14 m und die Verankerungslänge 4 bzw. 5 m.

3 Querschnitt durch die Baugrube. Schematische Darstellung der verwendeten Bodenanker.  
 $l_{\text{Ü}}$ : Übertragungslänge, freie Länge (14 m)  
 $l_{\text{ver}}$ : Verankerungslänge (4 bzw. 5 m)

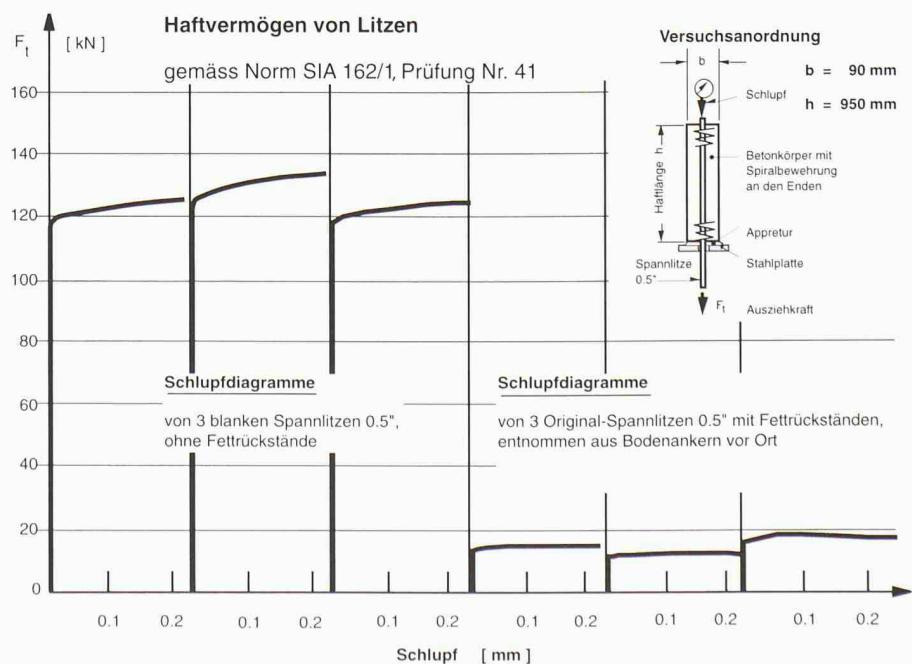
Aufgrund der erfolglosen Versuche beim Versetzen und Vorspannen der Bodenanker kam langsam der Verdacht auf, dass die verwendeten 0,5"-Stahllitzen in ihrem Verankerungsbereich leichte Fettrückstände aufweisen könnten. Dieser Verdacht wurde durch gezielte Laboruntersuchungen an der Empa erhärtet. Eine chemische Analyse ergab nämlich, dass neben anorganischen Bestandteilen wie Sand und Rost tatsächlich Fettrückstände vorhanden waren. Daraufhin wurden Haftversuche zur Überprüfung des Haftvermögens der Spannstahllitzen durchgeführt. Diese Prüfungen erfolgten in Anlehnung an die Prüfung 41 der Norm SIA 162/1. Für die Versuche wurden zwei verschiedene Haftlängen festgelegt und für jede Haftlänge jeweils drei Originallitzen mit Fettrückständen geprüft, die aus den verwendeten Bodenankern stammten. Zum Vergleich wurden gleichzeitig je drei blanken und fettfreie Spannlitzen getestet. Es sei hier noch erwähnt, dass die Betonqualität den Vorschriften der erwähnten Norm entsprach und dass die Druckfestigkeit des Betons im Versuch  $40 \text{ N/mm}^2$  betrug. Die Versuchsergebnisse sind in den Bildern 4 und 5 als Schlupfdiagramme graphisch dargestellt.

Abfall auf nur etwa 12% des Haftvermögens der Litzen mit Fettrückständen gegenüber blanken Litzen. Der Abfall des Haftvermögens ist dermassen gross, dass es keinen Zweifel am ungenügenden Haftvermögen der Stahllitzen gab. Auch wenn diese Aussage auf Normversuchen basiert, besteht kein Anlass, daran zu zweifeln. Trotzdem wollte die Empa letzte Zweifel seitens des Ankerlieferanten durch Versuche auf der Baustelle an wirklichkeitsgetreuen Bodenankern ausräumen, die Durchführung dieser Versuche in situ

4  
 4  
 Schlußdiagramme für eine Haftlänge von 950 mm

Die in der Experimentierphase gelieferten Stahllitzen für die Herstellung von 63 Bodenankern waren nicht tauglich. Es wurden nämlich Fettrückstände im Bereich der Verankerungslänge festgestellt. Die darauf durchgeföhrten Haftversuche zeigten ein ungenügendes Haftvermögen der Stahllitzen. In den Schlupfdiagrammen (Bilder 4 und 5) beträgt der entsprechende Abfall des Haftvermögens rund 88%.

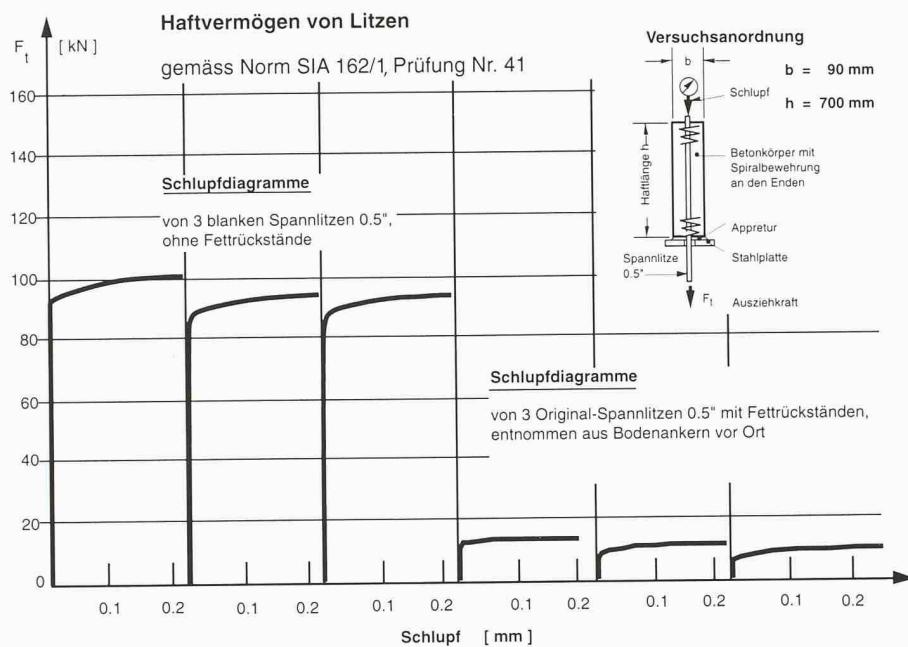
5  
Schlupfdiagramme für eine Haftlänge von 700 mm
