**Artikel:** Gesamterneuerung Kornhausbrücke: Projekt und Ausführung  
**Autor:** Hager, Hans R. / Schneider, Günter  
**DOI:** <https://doi.org/10.5169/seals-79803>

Hans R. Hager, Günter Schneider, Bern

# Gesamterneuerung Kornhausbrücke

## Projekt und Ausführung

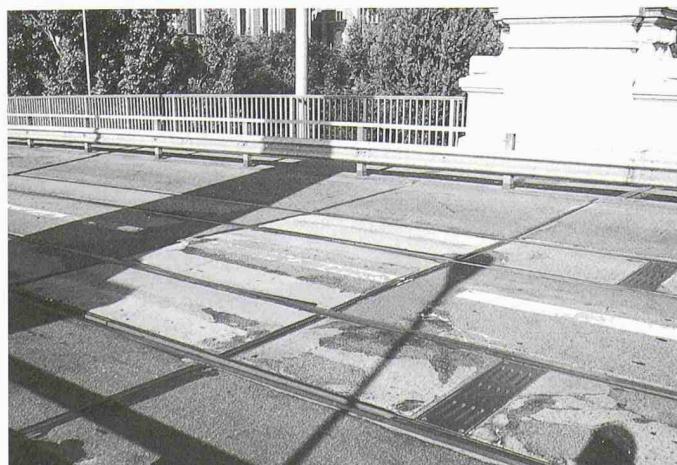
1

Fahrbahnplatte, Abdichtung, Belag: Der zementöse Fahrbahnbelag mit der darunterliegenden Abdichtung war stark beschädigt (Bild 1); die Abdichtung haftete nicht mehr einwandfrei an den nicht einbetonierten Schienenköpfen, so dass Was-

Belagsschäden: Flickstelle an Flickstelle, hier im Bereich der doppelten Dilatationsfuge bei grossem Pfeiler

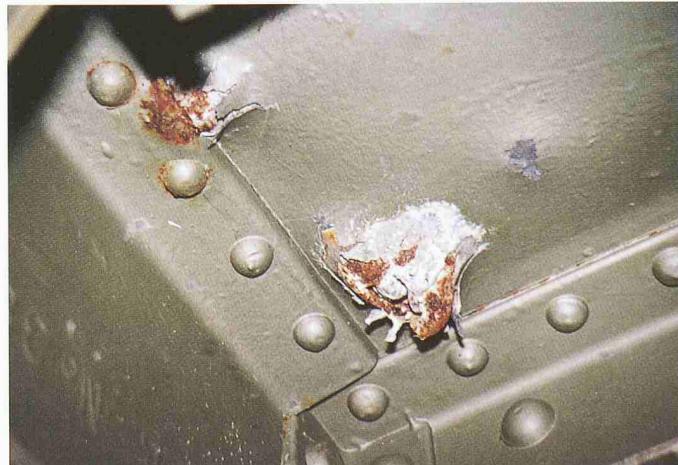
2

ser ungehindert in die Betonplatte eindringen konnte und anschliessend durch die Anschlussstellen Buckelbleche/Trägeroberflansche auf die Stahltragkonstruktion tropfte (Bild 2).

Buckelblechbeschädigung bei Betonabbruch 1970: Jetzt Durchgangsöffnung für in die Betonplatte eingedrungenes Wasser

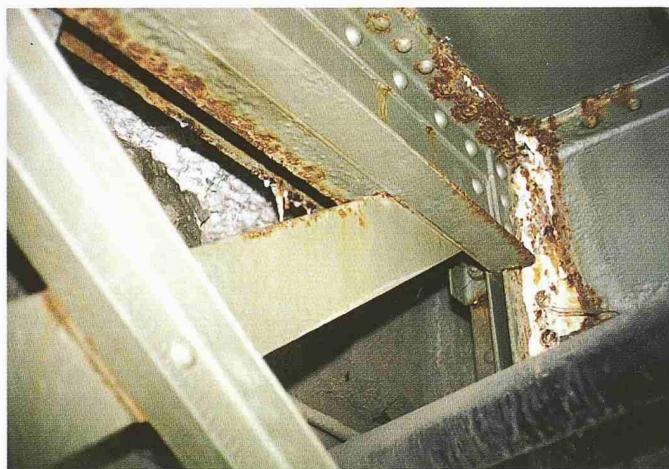
Korrosionsschutz: Der Korrosionsschutz der Stahlkonstruktionen (ausgeführt 1982-84) war seinem Alter entsprechend in relativ gutem Zustand. An exponierten Stellen, im Bereich der Fahrbahnübergänge über den Pfeilern oder infolge der un dichten Fahrbahnplatte bei den Anschlüssen der Buckelbleche an die Längs- und Querträger war er sanierungsbedürftig

(Bild 3). Bei den Bogen gab es zahlreiche Stellen mit Tiefenrost zwischen den Stahl lamellen.

3  
Korrosionsschäden an der Stahlkonstruktion

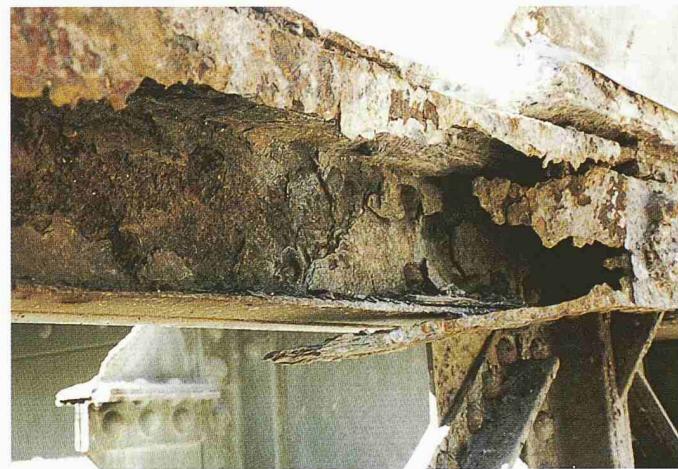
Stahltragkonstruktion: Einzelne Elemente der Stahltragkonstruktion waren bereits bei der jetzigen Nutzung überbeansprucht. Infolge schlechter Zugänglichkeit für den Unterhalt und undichter Fugenübergänge waren die Endquerträger teilweise durch Rost sehr stark beschädigt (Bild 4).

4  
Endquerträger: Überreste des Obergurts nach 100 Jahren Korrosion

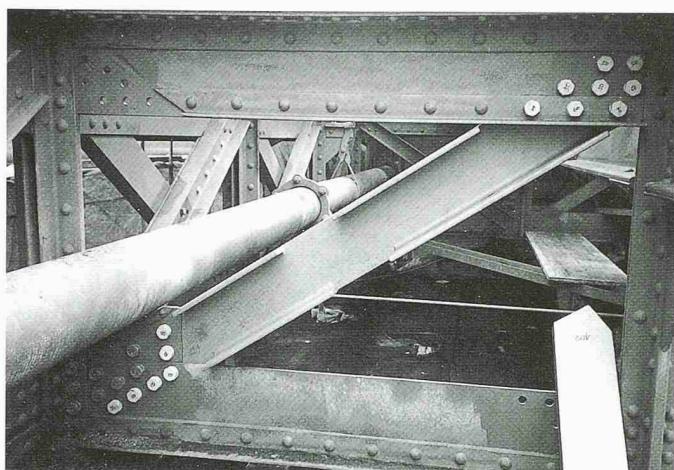
6

Querträger grosser Bogen. Neue Druckdiagonale (HEB 180) mit Auslinkungen. Die neue Zugdiagonale liegt bereit für den Einbau

**Grosser Bogen:** Alle Hauptquerträger: Ersatz der äussersten Zugdiagonalen, Ersatz der äussersten Druckdiagonalen, Aufdoppelung einer Lasche bei den zweitäußersten Druckdiagonalen. Hauptlängsträger: Aufdoppelung von Laschen bei den Druckdiagonalen, Ersatz der ersten Zugdiagonalen bei den Pfeilern

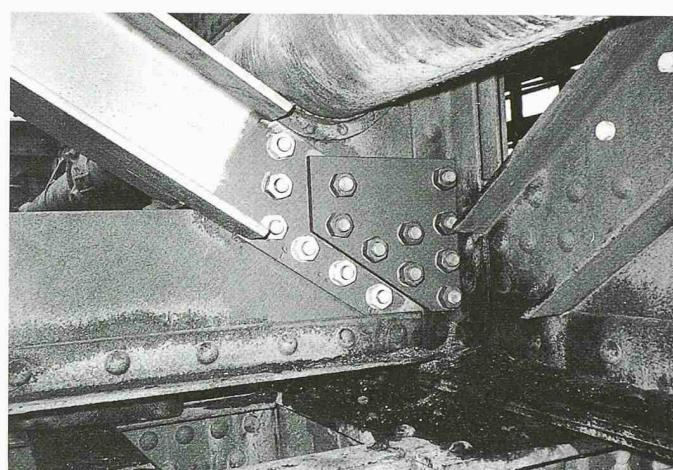
7

Querträger grosser Bogen: Anschlussdetail. Neue Druckdiagonale mit Knotenblech

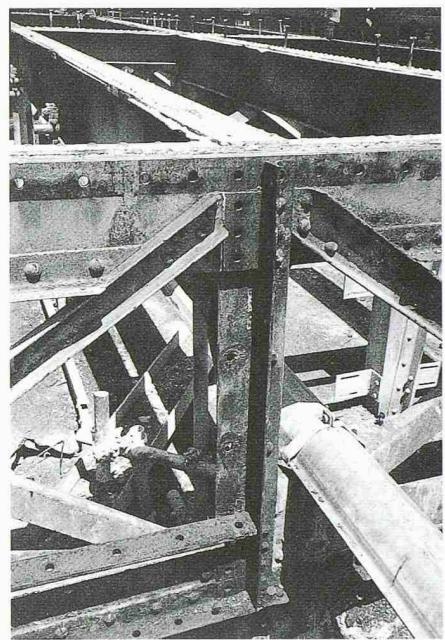
13  
Endquerträger: Ausgebauter Pfosten (LNP 90) und oberer Gurtwinkel (LNP 90), die infolge der Rostschäden ersetzt werden mussten

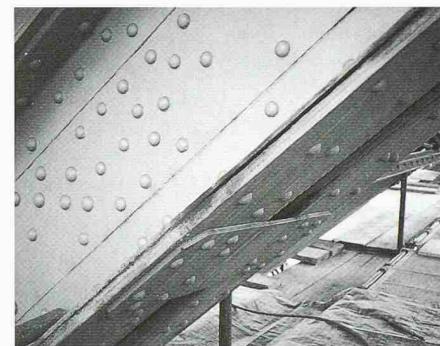
Bei diversen Lamellenstössen (Bild 14) sowie bei den Anschlüssen verschiedener Stäbe des Bogenfachwerks des grossen Bogens hatten sich im Laufe der Zeit richtige Rostpakete, sogenannter Tiefenrost, gebildet. Bei den bisherigen Sanierungen war dieser Tiefenrost nur oberflächlich entfernt und mit neuer Farbe überdeckt worden, so dass der Rost sich darunter weiter ausgebreitet hatte. Die Entfernung dieses Tiefenrosts wurde mit mechanisch betriebenen Geräten (Meissel, Nadelhammer, Trennscheibe usw.) ausgeführt, wobei in der Anfangsphase einige Geduld nötig war, um die jeweils erfolgversprechende und richtige Vorgehensweise zu finden. Anschliessend wurden die Stellen mit dem Vaku-Blast-Verfahren sandgestrahlt. Der spezielle Düsenkopf von rund 10 cm Durchmesser enthält neben der Sandstrahldüse auch gleich die entsprechende Saugvorrichtung, um die abgetragene Farbe und den verbrauchten Strahl sand wieder abzusaugen. Die Leistungsfähigkeit dieser Geräte ist allerdings sehr

14  
Aufweitung infolge Tiefenrost bei zusammengefügten Lamellen

Bei Lamellaufbiegungen wurden die aufgebogenen Stücke bis zum minimal zulässigen Randabstand der Nieten abgetrennt, was die Entrostung wesentlich erleichterte. In der Regel traten solche Aufbiegungen bei zu grossen Nietabständen auf, so dass in die Zwischenräume zusätzliche HV-Schrauben eingesetzt wurden.
