**Artikel:** Gesamterneuerung Kornhausbrücke: Projekt und Ausführung  
**Autor:** Hager, Hans R. / Schneider, Günter  
**DOI:** <https://doi.org/10.5169/seals-79803>

Hans R. Hager, Günter Schneider, Bern

# Gesamterneuerung Kornhausbrücke

## Projekt und Ausführung

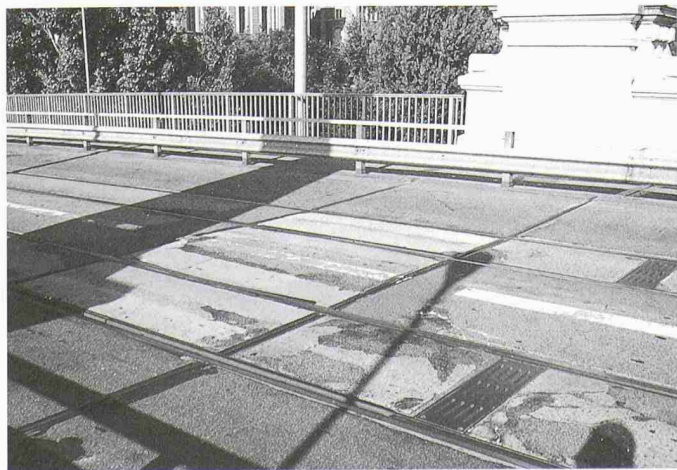
1

▪ **Fahrbahnplatte, Abdichtung, Belag:** Der zementöse Fahrbahnbelag mit der darunterliegenden Abdichtung war stark beschädigt (Bild 1); die Abdichtung haftete nicht mehr einwandfrei an den nicht einbetonierten Schienenköpfen, so dass Was-

Belagsschäden: Flickstelle an Flickstelle, hier im Bereich der doppelten Dilatationsfuge bei grossem Pfeiler

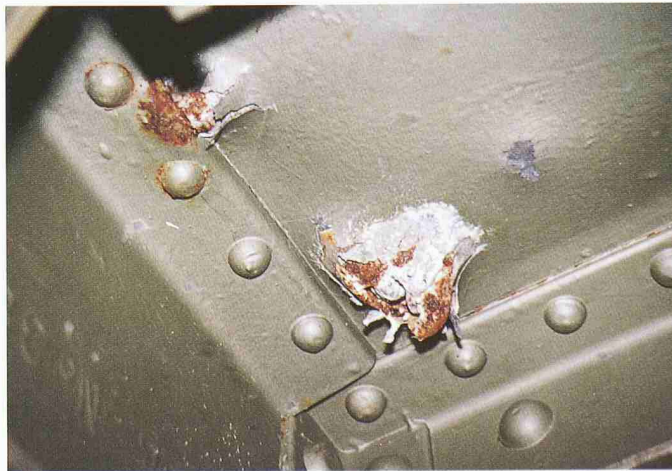
2

ser ungehindert in die Betonplatte eindringen konnte und anschliessend durch die Anschlussstellen Buckelbleche/Trägeroberflansche auf die Stahltragkonstruktion tropfte (Bild 2).

Buckelblechbeschädigung bei Betonabbruch 1970: Jetzt Durchgangsöffnung für in die Betonplatte eingedrungenes Wasser

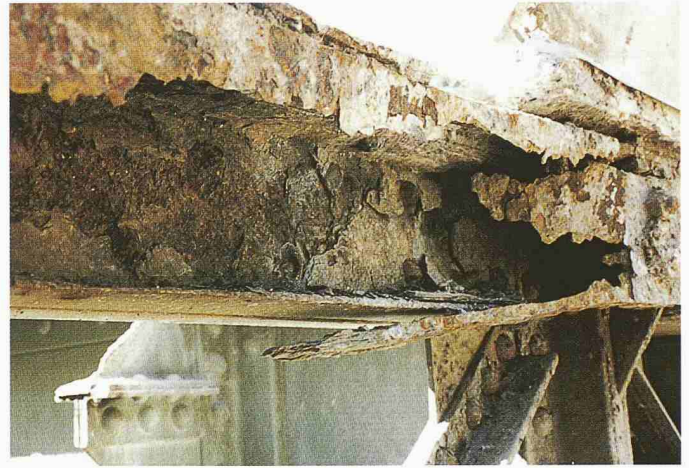
3

▪ **Korrosionsschutz:** Der Korrosionsschutz der Stahlkonstruktionen (ausgeführt 1982-84) war seinem Alter entsprechend in relativ gutem Zustand. An exponierten Stellen, im Bereich der Fahrbahnübergänge über den Pfeilern oder infolge der undichten Fahrbahnplatte bei den Anschlüssen der Buckelbleche an die Längs- und Querträger war er sanierungsbedürftig

(Bild 3). Bei den Bogen gab es zahlreiche Stellen mit Tiefenrost zwischen den Stahllamellen.

Korrosionsschäden an der Stahlkonstruktion

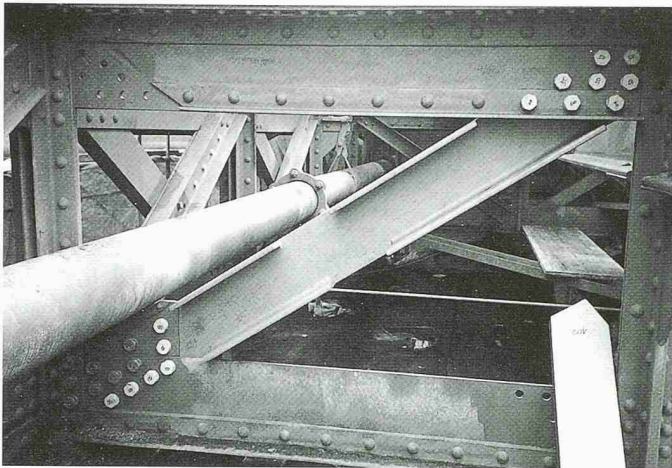
4

▪ **Stahltragkonstruktion:** Einzelne Elemente der Stahltragkonstruktion waren bereits bei der jetzigen Nutzung überbeansprucht. Infolge schlechter Zugänglichkeit für den Unterhalt und undichter Fugenübergänge waren die Endquerträger teilweise durch Rost sehr stark beschädigt (Bild 4).

Endquerträger: Überreste des Obergurts nach 100 Jahren Korrosion

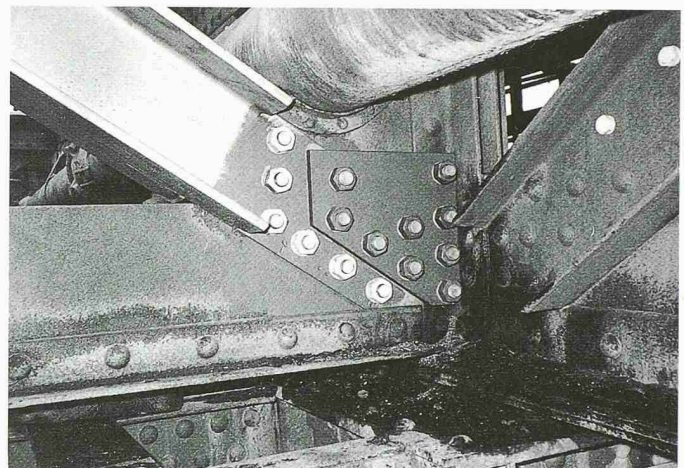
6

Querträger grosser Bogen. Neue Druckdiagonale (HEB 180) mit Auslinkungen. Die neue Zugdiagonale liegt bereit für den Einbau

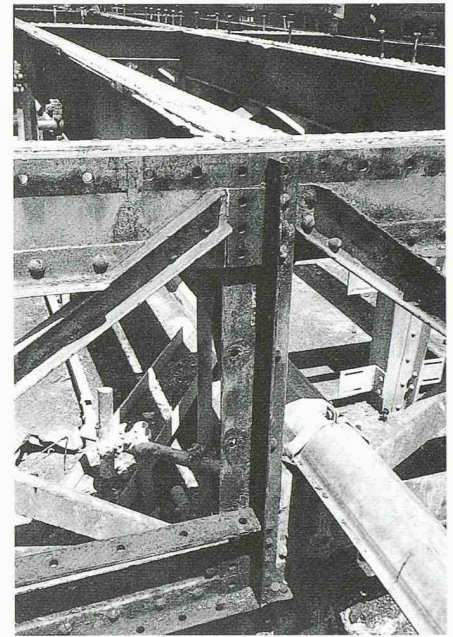
13

Endquerträger: Ausgebauter Pfosten (LNP 90) und oberer Gurtwinkel (LNP 90), die infolge der Rostschäden ersetzt werden mussten

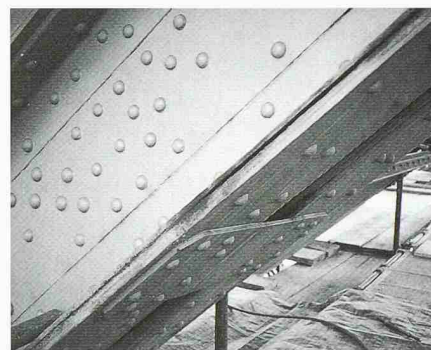
14

Bei diversen Lamellenstössen (Bild 14) sowie bei den Anschlüssen verschiedener Stäbe des Bogenfachwerks des grossen Bogens hatten sich im Laufe der Zeit richtige Rostpakete, sogenannter Tiefenrost, gebildet. Bei den bisherigen Sanierungen war dieser Tiefenrost nur oberflächlich entfernt und mit neuer Farbe überdeckt worden, so dass der Rost sich darunter weiter ausgebreitet hatte. Die Entfernung dieses Tiefenrosts wurde mit mechanisch betriebenen Geräten (Meissel, Nadelhammer, Trennscheibe usw.) ausgeführt, wobei in der Anfangsphase einige Geduld nötig war, um die jeweils erfolgversprechende und richtige Vorgehensweise zu finden. Anschliessend wurden die Stellen mit dem Vaku-Blast-Verfahren sandgestrahlt. Der spezielle Düsenkopf von rund 10 cm Durchmesser enthält neben der Sandstrahldüse auch gleich die entsprechende Saugvorrichtung, um die abgetragene Farbe und den verbrauchten Strahlsand wieder abzusaugen. Die Leistungsfähigkeit dieser Geräte ist allerdings sehr

Aufweitung infolge Tiefenrost bei zusammenge-nieteten Lamellen

Bei Lamellenaufbiegungen wurden die aufgebogenen Stücke bis zum minimal zulässigen Randabstand der Nieten abgetrennt, was die Entrostung wesentlich erleichterte. In der Regel traten solche Aufbiegungen bei zu grossen Nietabständen auf, so dass in die Zwischenräume zusätzliche HV-Schrauben eingesetzt wurden.

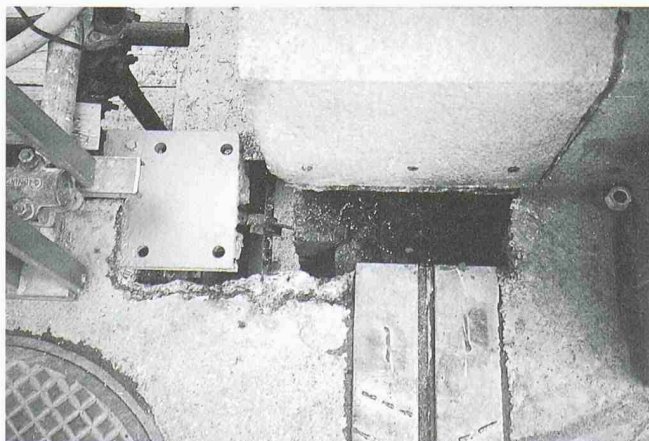
17

Abgetrennter Gehwegrandträger: Dazu musste auch der Geländerpfosten entfernt werden. Unten ist noch der alte Stahlfugenübergang zu sehen

Um die Zwängungen im Bereich der Pfeilerköpfe und Gehwege zu eliminieren, wurden die Lager der Gehwegrandträger ausgebaut und durch auskragende Stahlträger ersetzt, die in der neuen Fahrbahnplatte verankert sind. Da die Gehwegrandträger beinahe millimetergenau und über 30 cm tief in den Lagernischen lagen, mussten sie im Bereich der Bewegungsfug-
