Artikel: Gesamterneuerung Kornhausbrücke: Projekt und Ausführung
Autor: Hager, Hans R. / Schneider, Günter
DOI: <https://doi.org/10.5169/seals-79803>

Hans R. Hager, Günter Schneider, Bern

Gesamterneuerung Kornhausbrücke

Projekt und Ausführung

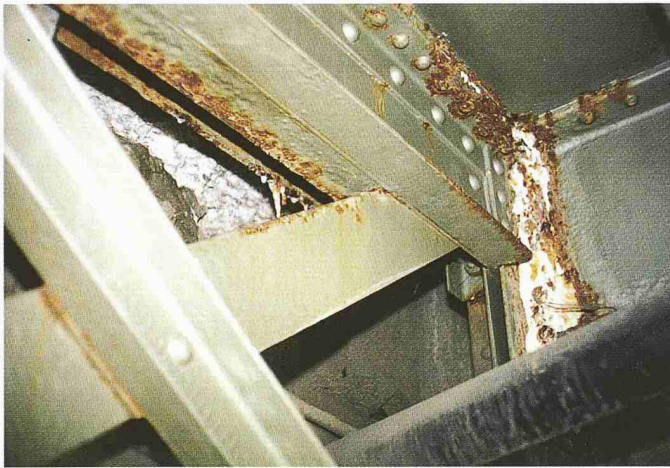
3

▪ **Korrosionsschutz:** Der Korrosionsschutz der Stahlkonstruktionen (ausgeführt 1982-84) war seinem Alter entsprechend in relativ gutem Zustand. An exponierten Stellen, im Bereich der Fahrbahnübergänge über den Pfeilern oder infolge der undichten Fahrbahnplatte bei den Anschlüssen der Buckelbleche an die Längs- und Querträger war er sanierungsbedürftig

(Bild 3). Bei den Bogen gab es zahlreiche Stellen mit Tiefenrost zwischen den Stahllamellen.

Korrosionsschäden an der Stahlkonstruktion

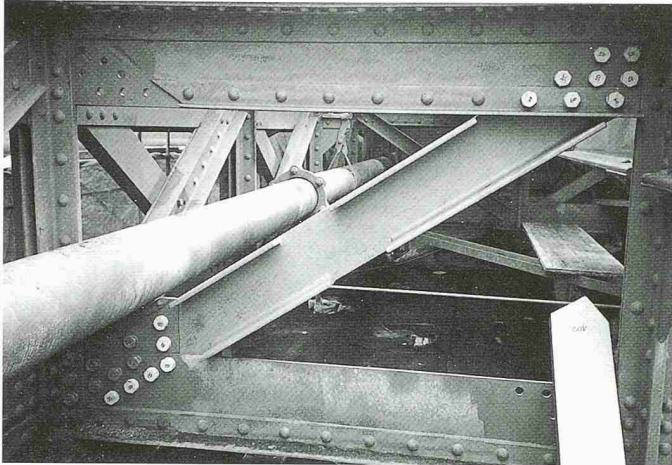
6

Querträger grosser Bogen. Neue Druckdiagonale (HEB 180) mit Auslinkungen. Die neue Zugdiagonale liegt bereit für den Einbau

- Grosser Bogen: Alle Hauptquerträger: Ersatz der äussersten Zugdiagonalen, Ersatz der äussersten Druckdiagonalen, Aufdoppelung einer Lasche bei den zweitäussersten Druckdiagonalen. Hauptlängsträger: Aufdoppelung von Laschen bei den Druckdiagonalen, Ersatz der ersten Zugdiagonalen bei den Pfeilern

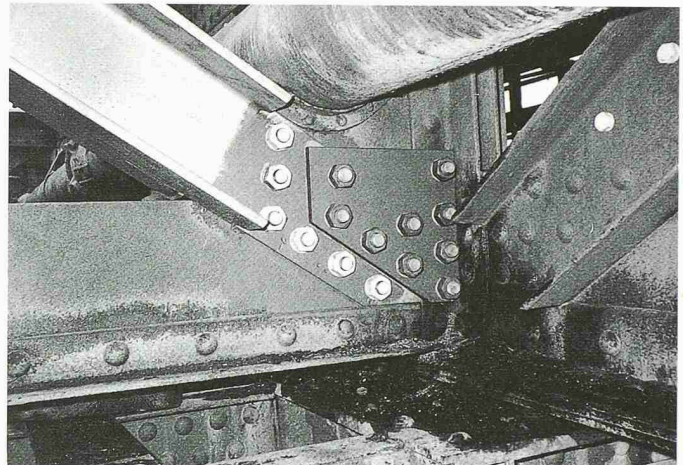
7

Querträger grosser Bogen: Anschlussdetail. Neue Druckdiagonale mit Knotenblech

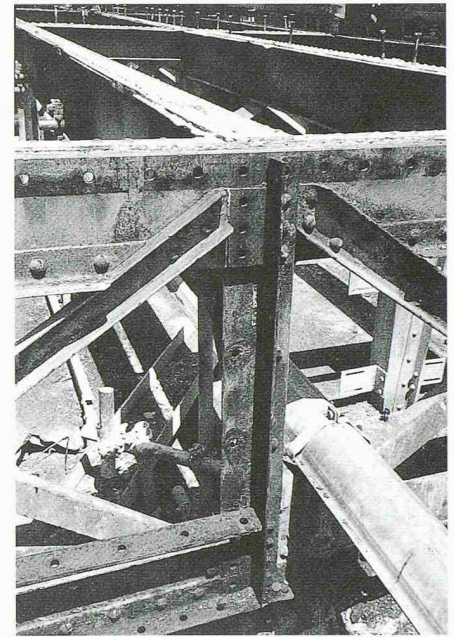
13

Endquerträger: Ausgebauter Pfosten (LNP 90) und oberer Gurtwinkel (LNP 90), die infolge der Rostschäden ersetzt werden mussten

▪ Ersatz von korrodierten Stäben: Die statisch erforderlichen Verstärkungsarbeiten an der Stahlkonstruktion gingen aus den umfangreichen Berechnungen hervor; sie sind bereits weiter oben beschrieben worden. Sie bewirkten keine Veränderung des Erscheinungsbilds. Obwohl bei den Endfeldern keine Verstärkungsarbeiten an der Stahlkonstruktion nötig waren, hielt bereits der erste Querträger, d.h. der Endquerträger beim Widerlager Seite Nord die erste Überraschung bereit. Nicht einmal 5 cm von der Widerlagerrückwand entfernt und deswegen während 100 Jahren nie mit einem Pinselstrich Korrosionsschutzfarbe versehen und infolge des undichten Fugenübergangs der Berieselung mit im Winter tausalzhaltigem Wasser ausgesetzt, zeigten die einzelnen Stahlprofile der zusammengenieteten Stahlkonstruktion arge Korrosionsspuren.
