Schweizer Gesellschaft für Erdbebeningenieurwesen und Baudynamik (SGEB)

Erdbeben in der Westtürkei vom 17. August 1999

Erkundungsmission der Schweizer Gesellschaft für Erdbebeningenieurwesen und Baudynamik

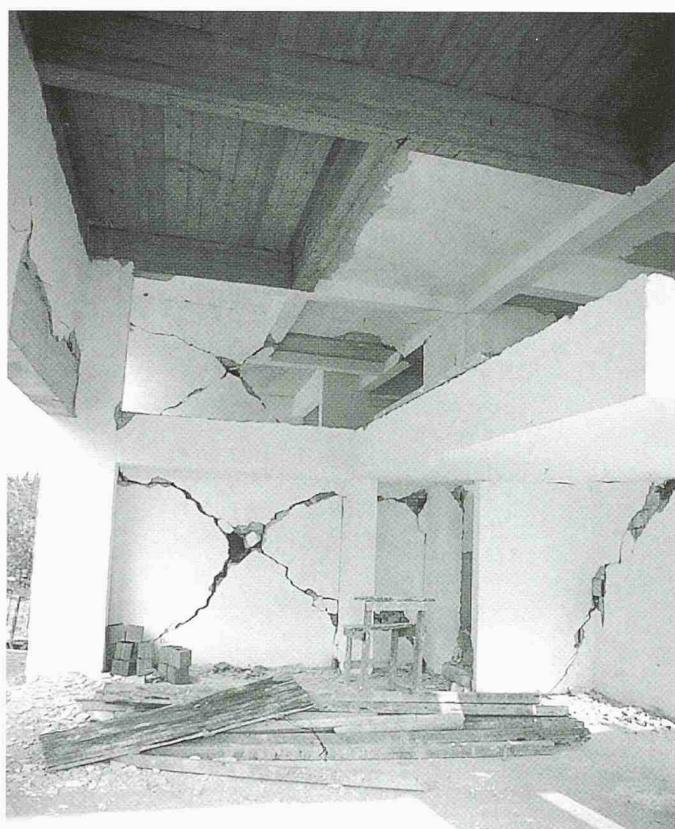
3
Kreuzrisse in einer
nichttragenden
Mauerwerkswand

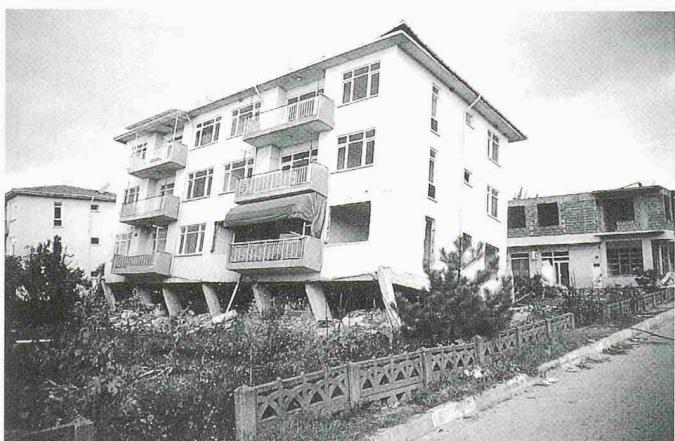
Neben mangelnder Tragfähigkeit des Baugrunds ist die Hauptursache für den grössten Teil der Zerstörungen in der Bauweise zu sehen. Prinzipiell wurden alle mehrstöckigen Gebäude als Stahlbeton-Skelettbauten mit Mauerwerkaufschüttungen gebaut. Diese Bauweise reagiert unter Erdbebeneinwirkung nicht besonders günstig und führt zu typischen Schadensbildern. Dies können z.B. kreuzförmige Risse im Mauerwerk sein (Bild 3). Bei sehr vielen Gebäuden fiel das Mauerwerk heraus. Die Folge ist eine starke Reduzierung der horizontalen Aussteifung der Struktur, was zum Kollaps führen kann. Häufig sichtbares Beispiel ist der «soft storey»-Effekt (Bild 4). Hierbei versagt ein einzelnes Stockwerk, meist das unterste, wegen ungenügender Aussteifung.

4
Totalschaden infolge
zu schwach ausge-
steiften Erdgeschos-
ses („soft storey“-
Schaden)

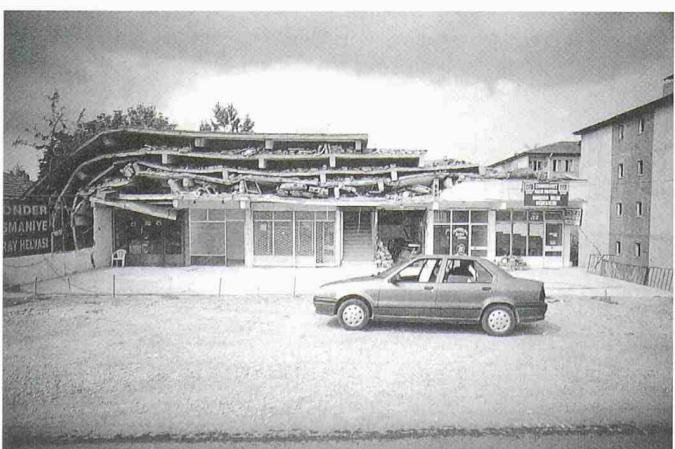
Wird das ganze Gebäude horizontal ungenügend ausgesteift, kann auch das gesamte Gebäude zusammenstürzen, ein typischer und häufig vorgekommener Schaden (Bild 5). Bei Öffnungen im Mauerwerk (z.B. Fenstern) oder ungünstigem Bruchverlauf kann es zu "short column"-Mechanismen kommen, wobei die Stützen dann wegen starker Verdrehung versagen. Im Weiteren ist die konstruktive Durch-

5
Komplettes Versagen
eines Gebäudes
(„pancake“-Schaden)

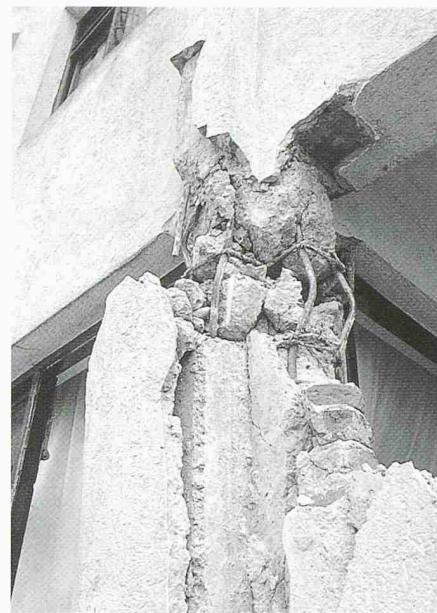
bildung in vielen Fällen mangelhaft. Hierbei ist vor allem die nicht genügende Verbügelung in Zonen hohen lokalen Duktilitätbedarfs zu nennen. Der Abstand zwischen den Bügeln ist zu gross und die Verankerung der Bügel ungenügend (Bild 6).

6 Konstruktionsdetail: Verbindung Stütze–Balken

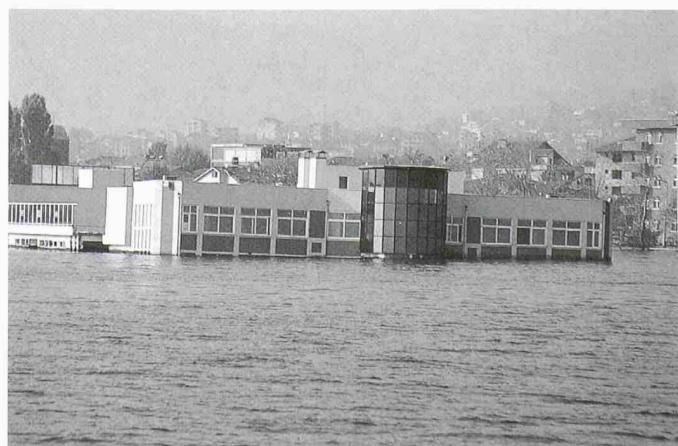
Gölcük liegt sehr nahe am Epizentrum, und es gibt wenige Gebäude, die keine Schäden aufweisen. In der Innenstadt sind einzelne Bereiche weitgehend zerstört (Schadengrad 3 bis 5), andere benachbarte Viertel dagegen weisen lediglich geringe Schäden auf (Schadengrad 1 und 2). Die Werte aus Bild 7 sind als Durchschnitt zu sehen. Gölcük liegt an der Küste des Marmarameeres. Direkt an der Küste traten Rutschungen auf, was zu Schäden und Einstürzen führte (Bild 8).

8 Rutschungen in der Küstenzone bei Gölcük

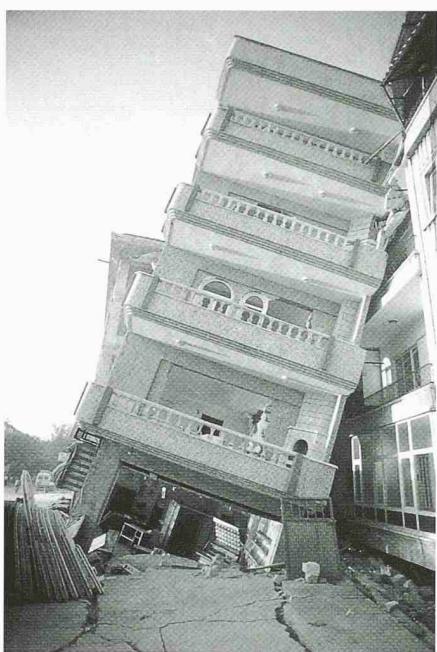
Die Stadt Adapazari wurde auf einem Sumpfgebiet erbaut, der Grundwasserspiegel der Stadt liegt bei einem Meter Tiefe. Bodenverflüssigung führte zu sehr vielen Schäden: Die Gebäude versinken wegen ihrer Masse im nicht mehr tragfähigen Boden, während die leichten Gehwege und Strassen auf der alten Höhe bleiben, infolge Materialumlagerungen sogar eher noch angehoben werden (Bilder 9 und 10).

Adapazari: Fundationsversagen infolge Bodenverflüssigung

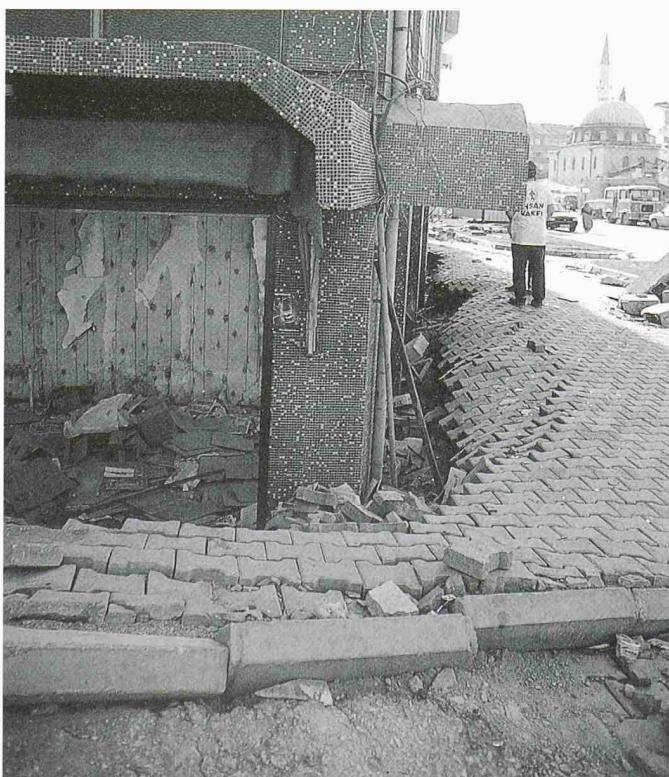
10

Adapazari: Einsturz eines Gebäudes und Aufwölben infolge Materialumlagerungen

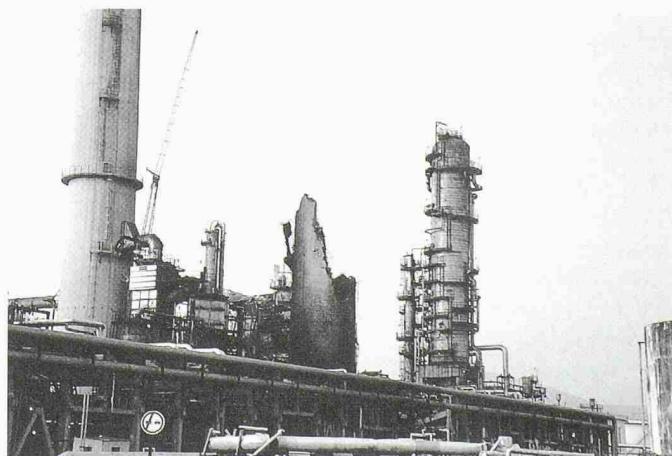
12

die Küste gebaut, wurden verschiedene Anlageteile Opfer der vorherrschenden schlechten Fundationsbedingungen. Die wichtigste Pieranlage kann infolge grosser Setzungen und Deformationen nicht mehr genutzt werden. Ein 120 m hoher Stahlbetonkamin ist in rund 20 m Höhe auseinan-

dergebrochen. Der nachfolgende Einsturz in eine Produktionseinheit führte zu einem sofortigen Brandausbruch (Bild 12).

In der Mitte ist der rund 20 m hohe Rumpf des Hochkamins zu erkennen. Der 120 m hohe Kamin zerbrach in zwei Teile, die die umliegende Prosesseinheit weitgehend zerstörten

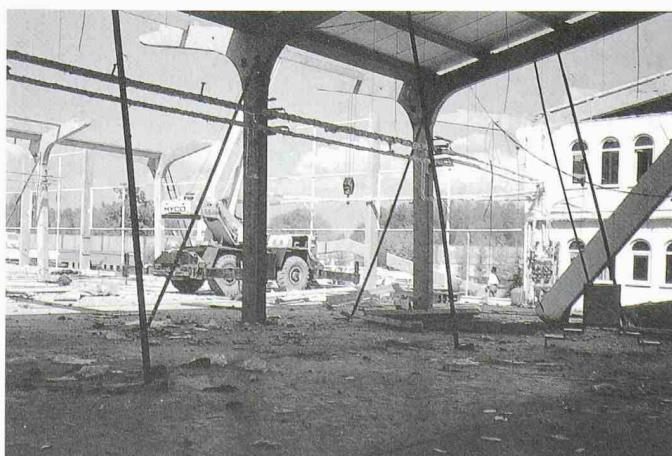
13

Textilfabrikation: Der mittelgrosse Betrieb mit rund 200 Angestellten stellt aus Jeansstoffen Kleidungsstücke her. Für die grossflächigen Hallen war eine vorfabrizierte Betonrahmenkonstruktion gewählt worden, die keine ausgeprägten sekundären Tragelemente in Längsrichtung aufweist (Bild 13). Auf Grund der fehlenden Aussteifung in Längsrichtung kollabierten die Gebäude teilweise. Grosse Teile des Maschinenparks wurden durch herabfallende Trümmer zerstört. Sämtliche Hallen müssen abgebrochen werden. Der Neubau von besser ausgesteiften Hallen ist bereits im Gang. Die Firma muss innert kürzester Zeit wieder auf dem Markt präsent sein, da sie sonst ihren Marktanteil verliert.

Die Querrahmen der vorgefertigten Konstruktion scheinen weitgehend intakt. Sämtliche Rahmenstiele sind jedoch im untersten Drittel durch einen Schub-/Biegebruch irreparabel beschädigt

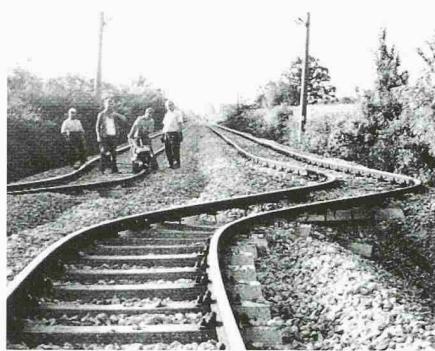
Eisenbahn: Aufgrund der grösseren Bodenbewegungen, Setzungen und Rutschungen waren die Eisenbahnschienen an verschiedenen Stellen S-förmig versetzt (Bild 14), so dass die Strecke zwischen Adapazari und Istanbul vorübergehend unterbrochen war. Die Reparaturarbeiten wurden rasch aufgenommen. Nach einigen Tagen konnte die Bahnlinie wieder betrieben werden.

14
Eisenbahnlinie Nähe Adapazari [3]
