Zeitschrift: Schweizer Ingenieur und Architekt
Herausgeber: Verlags-AG der akademischen technischen Vereine
Band: 117 (1999)
Heft: 46

Thomas Schreier, Zürich

Sanieren verputzter Fassaden

Ein Bericht aus der Praxis

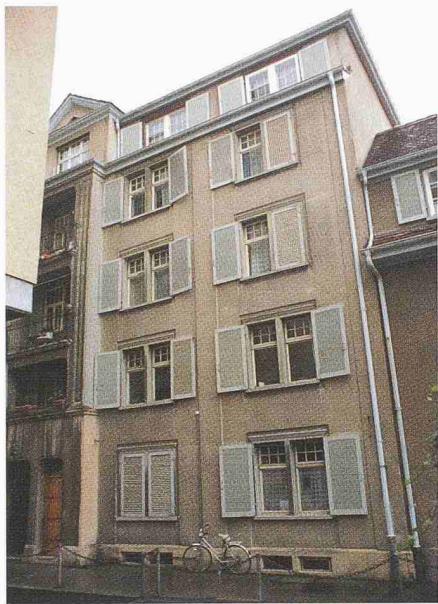
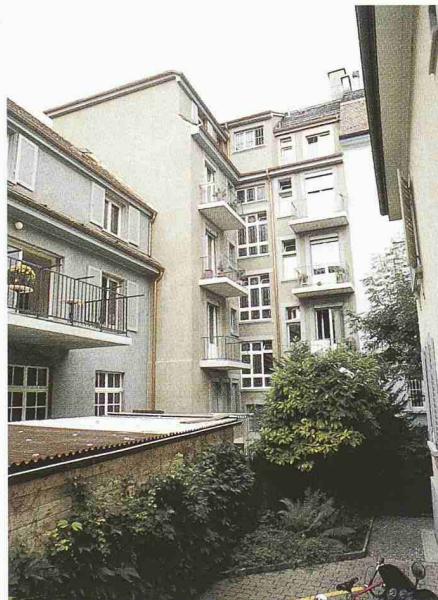
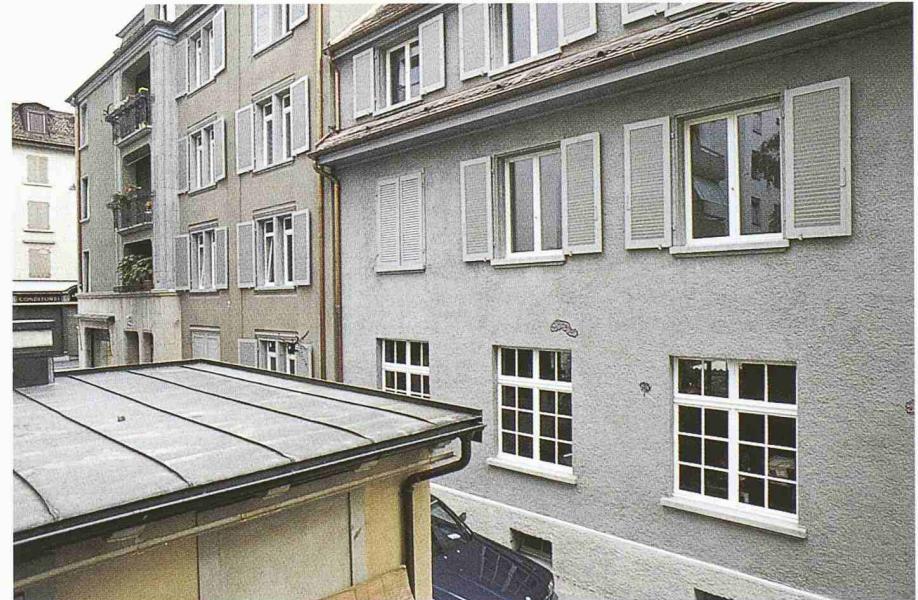
Sanierung Seefeldstrasse 172, Zürich. Alter Zustand links oben, Sanierter Putz unten. Farblich unterschieden sind zudem das Vorder- und das Hinterhaus

nächsten Jahrzehnten keine Schadensbilder verursachen würden, konnten belassen werden. Die Westfassade des Vorderhauses wies durch Setzungen des Gebäudes erhebliche, die ganze Höhe des Baus durchlaufende Vertikalspalten auf. Im Bereich dieser statisch unproblematischen Erscheinung lag das gesamte Putzpaket aus bauphysikalischen Gründen hohl. Dieser Teil der Fassade musste vollständig ersetzt werden.

An der Hoffassade scherte das Putzpaket, verursacht durch Wassereinwirkung, auf über der Hälfte der Fläche ab. Dagegen wies der Kellenwurf des Werk-

- das Putzpaket muss bis auf das Mauerwerk abgeschlagen werden
- die Fassade wurde mit einem diffusionsoffenen, porenenreichen, mit günstigem Biegezug-/Druckfestigkeitsprofil versehenen Putzsystem beschichtet, um so der Wirkung der Schadsalze vorzubeugen
- überstreichen mit einer Mineralfarbe
