Peter Widmer, Solothurn

Abbatiale de Bellelay

Bericht zur Fassadenrestaurierung

Arbeitsbeschrieb des Architekten zu den unterschiedlichen Restaurierungsmassnahmen angesichts des jeweils vorgefundenen Fassadenzustands.

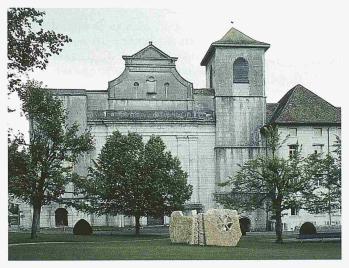
Südliche Konventfassade vor der Restaurierung und nachher

turmörtel für die Pickelhiebe im Originalputz wurde versuchsweise mit geeigneten Pigmenten und farbigen Steinsanden an die Originalfarbe angepasst, um einer Fleckenbildung vorzubeugen. Versinterte Originalpartien wurden zur besseren Haftfähigkeit mit einem geeigneten Mittel angeätzt, der Schlussanstrich wurde mit organischem Binder etwas verlängert, d.h. etwas dichter eingestellt, um der Fleckenbildung vorzubeugen. Innerhalb von vier Wochen wurde eine repräsentative Fassadenpartie fertiggestellt, um deren Entwicklung vor der Gerüstdemontage beurteilen zu können - und um die Fassade gegebenenfalls doch noch mit einem Mineralfarbanstrich versehen zu können, was nicht der Fall war. Anlässlich der Ausführung der Restaurierungsarbeiten wurde eine Kartierung der restaurierten und der neuaufgebauten Putzflächen erststellt.
