Dammsanierung mit Schmaldichtwänden

Ein in der Schweiz unbekanntes Bauverfahren

Engelberger Aa

Das Baulos 123 der ersten Ausführungsetappe der Sanierung des Hochwasserschutzes der Engelberger Aa umfasst im Bereich Ennerberg-Wilbrücke folgende Massnahmen:

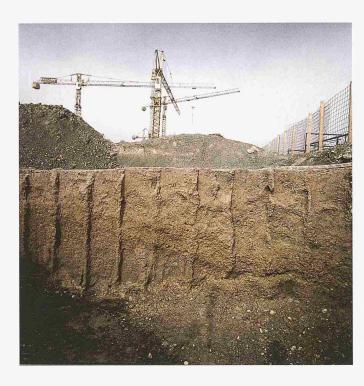
Im Mai 1992 in Regens-

dorf erstellte und mit Eisenoxid eingefärbte Schmaldichtwand, die zur Kontrolle freigelegt wurde
