Artikel: Dammsanierung mit Schmaldichtwänden: ein in der Schweiz unbekanntes Bauverfahren
Autor: Scheifele, Jakob / Kolb, Roger
DOI: <https://doi.org/10.5169/seals-79927>

Dammsanierung mit Schmaldichtwänden

Ein in der Schweiz unbekanntes Bauverfahren

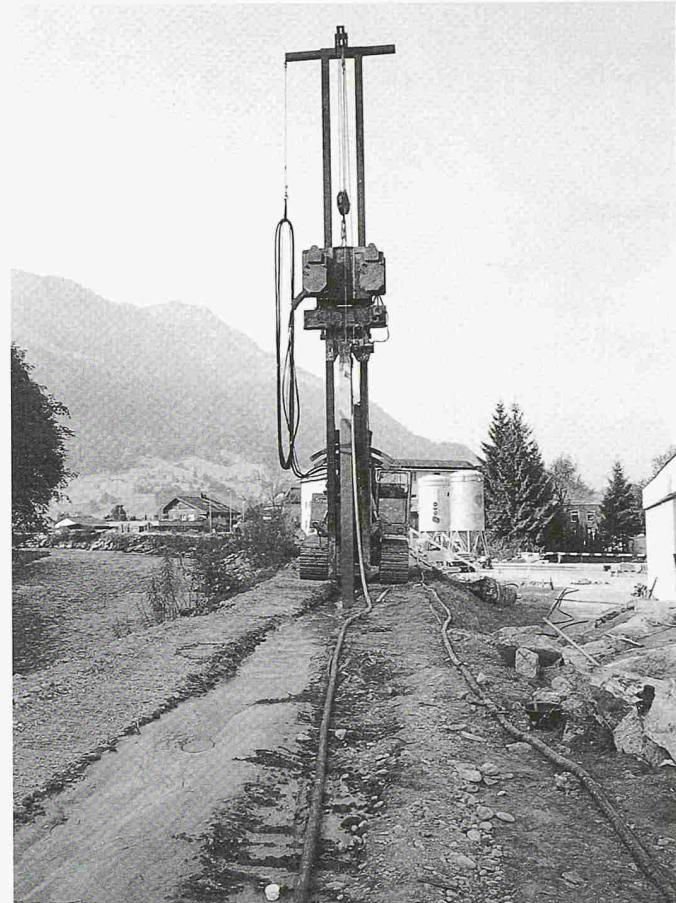
3
Die Dichtwand wird kontinuierlich erstellt. Im Vordergrund ist die eingebrachte Suspension sichtbar

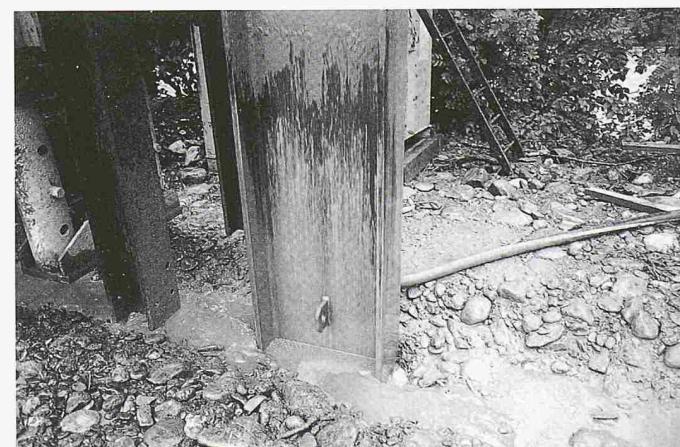
4
Das einbivirerte Profil wird gezogen und die Suspension injiziert

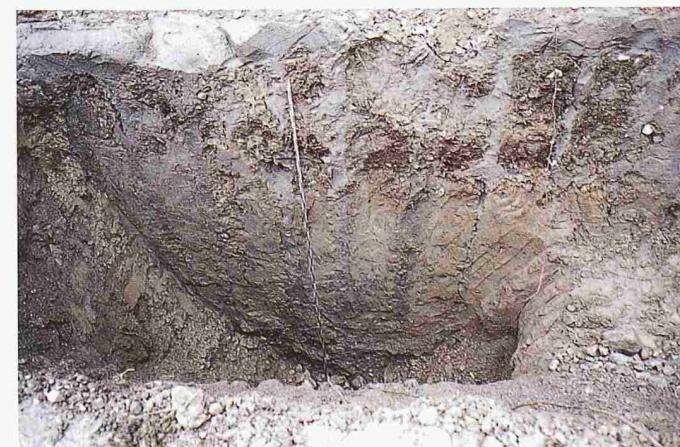
5
Ausgrabung der Versuchsstrecke. Man erkennt sehr schön die Vollflächigkeit und die Rippen, die durch die Form der Rammbohrung gebildet wurden

vollflächige dichte Membrane erstellt werden kann.

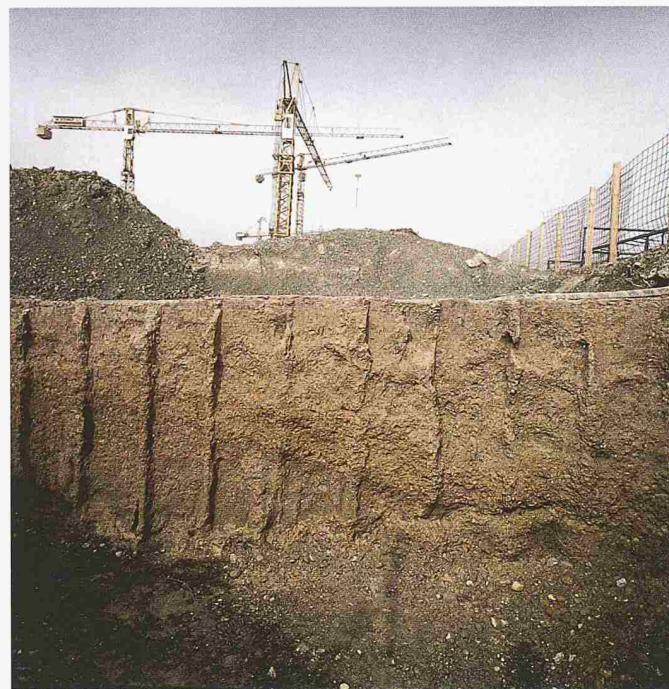
6

Im Mai 1992 in Regensdorf erstellte und mit Eisenoxid eingefärbte Schmaldichtwand, die zur Kontrolle freigelegt wurde
