**Artikel:** Dammsanierung mit Schmaldichtwänden: ein in der Schweiz unbekanntes Bauverfahren  
**Autor:** Scheifele, Jakob / Kolb, Roger  
**DOI:** <https://doi.org/10.5169/seals-79927>

# Dammsanierung mit Schmaldichtwänden

Ein in der Schweiz unbekanntes Bauverfahren

Das Baulos 123 der ersten Ausführungsstufe der Sanierung des Hochwasserschutzes der Engelberger Aa umfasst im Bereich Ennerberg-Wilbrücke folgende Massnahmen:

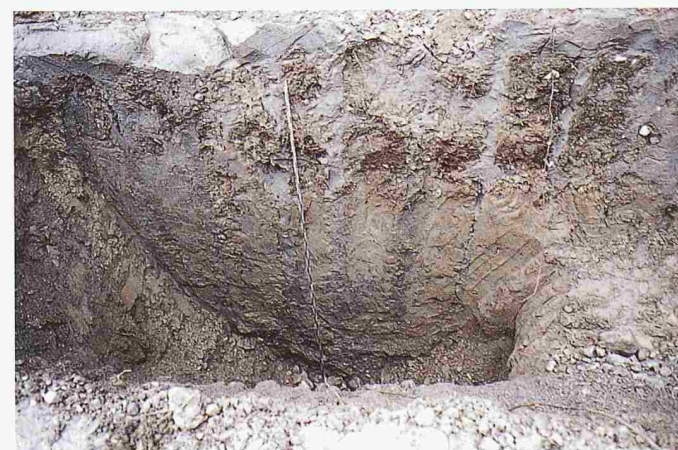
5

Ausgrabung der Versuchsstrecke. Man erkennt sehr schön die Vollflächigkeit und die Rippen, die durch die Form der Rammbohle gebildet wurden

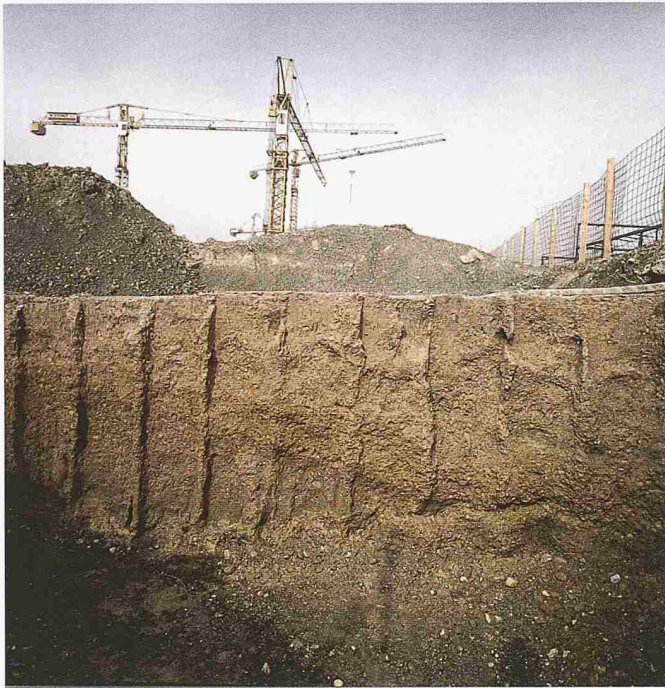
6

Im Mai 1992 in Regensdorf erstellte und mit Eisenoxid eingefärbte Schmaldichtwand, die zur Kontrolle freigelegt wurde
