Artikel: Sanierung des Bauhauses Dessau: zu bautechnischen Aspekten

Susann Adolph, Kreuzlingen/Berlin

Sanierung des Bauhauses Dessau

Zu bautechnischen Aspekten

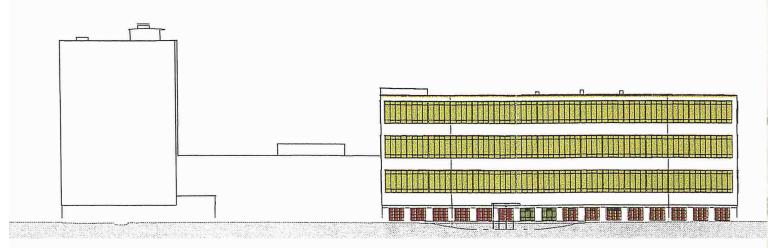
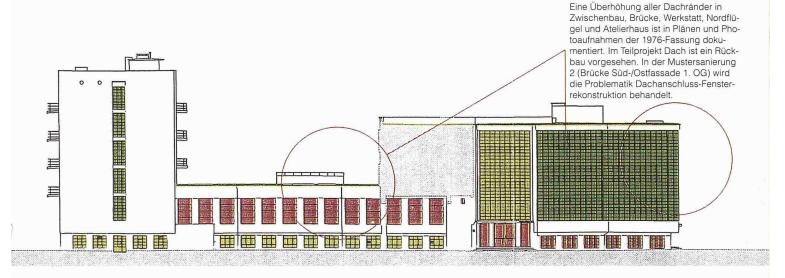
Rekonstruktion der 1926 Fassung
Instandhaltung der 1976 Fassung
Instandsetzung der 1976 Fassung
Profilrekostruktion des Dachrandes von 1926

Fenster und Öffnungen. Soll-Zustand Öffnungen. Ansicht Nord 1, Nordflügel (oben). Schnitt Nord 1, Ateliergebäude, Zwischenbau, Werkstattflügel (unten)

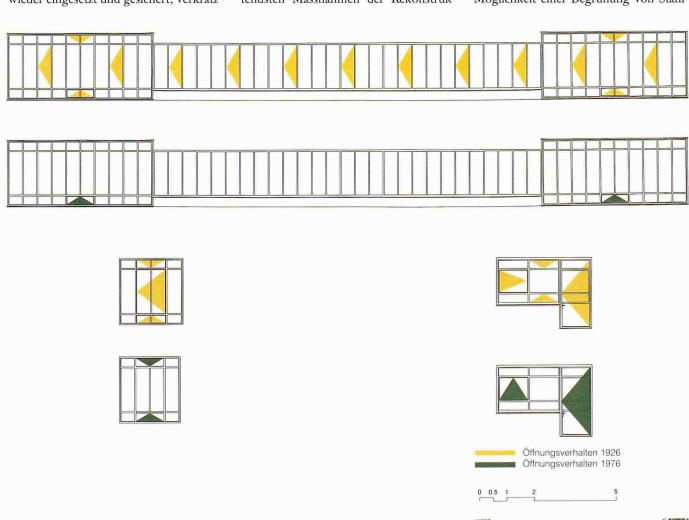
Materialtechnologische Untersuchungen: Fenster und Öffnungen. Fenstergegenüberstellungen/Öffnungsverhalten

Westfassade Brücke 1926, gelb, und 1976, grün (oben). West-/Nord-/Ost-/Südfassade Nordflügel, Ostfassade Brücke 1926 und Ostfassade Ateliergebäude, gelb (Mitte). West-/Nord-/Ost-/Südfassade Nordflügel, Ostfassade Brücke 1926 und Ostfassade Ateliergebäude, grün (unten)

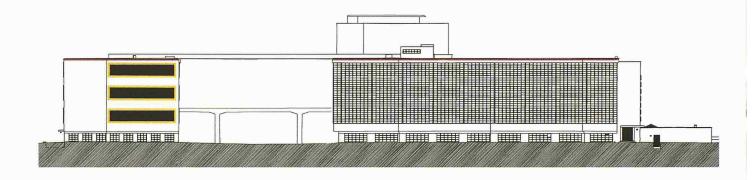
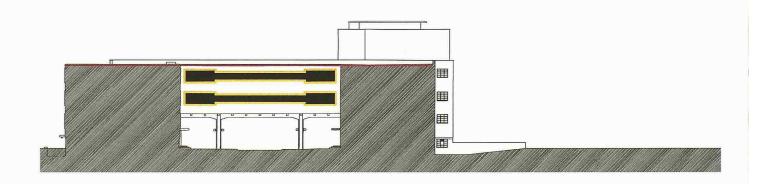
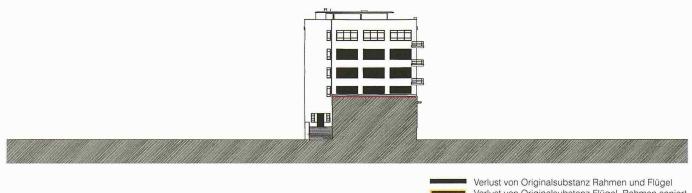
Verlust von Originalsubstanz Rahmen und Flügel Verlust von Originalsubstanz Flügel, Rahmen saniert Profilerhöhung (ca. 15 cm)

Materialtechnologische Untersuchungen: Fenster und Öffnungen. Verluste 1976 Ansicht West 1, Nordflügel/Werkstattflügel (oben). Schnitt West 1, Brücke (Mitte). Schnitt West 2, Ateliergebäude (unten)
