Artikel: Sanierung des Bauhauses Dessau: zu bautechnischen Aspekten
Autor: Adolph, Susann
DOI: <https://doi.org/10.5169/seals-79988>

Sanierung des Bauhauses Dessau

Zu bautechnischen Aspekten

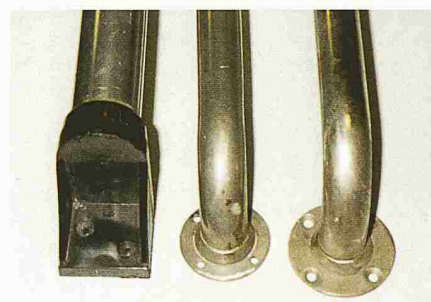
Detail aus der Dokumentation des Bauarchives, Flügelgriffe. Links 1976, Mitte ca. 1950, rechts 1925/26

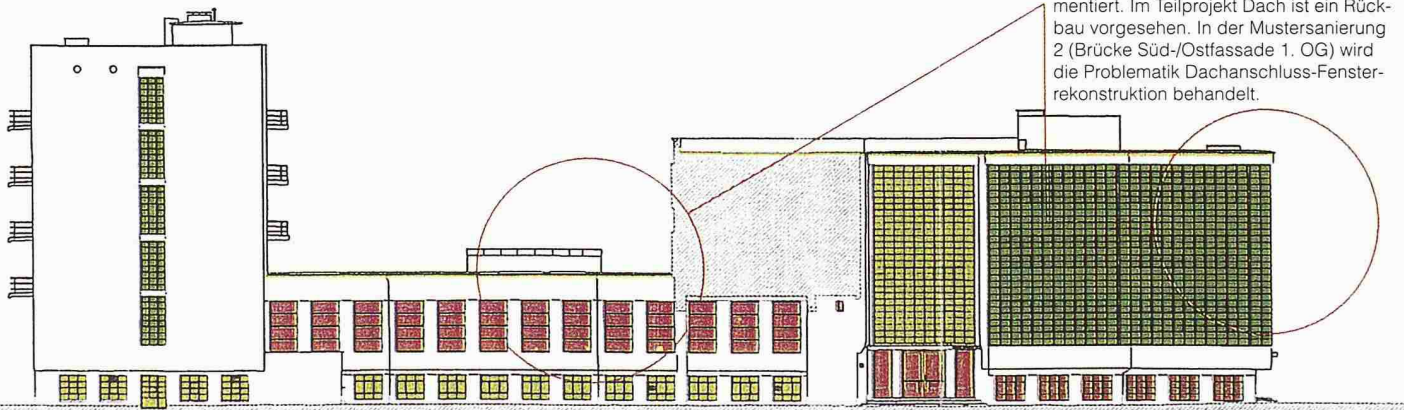
Ansicht Nord 1, Nordflügel (oben). Schnitt Nord 1, Ateliergebäude, Zwischenbau, Werkstattflügel (unten)

Eine Überhöhung aller Dachränder in Zwischenbau, Brücke, Werkstatt, Nordflügel und Atelierhaus ist in Plänen und Photoaufnahmen der 1976-Fassung dokumentiert. Im Teilprojekt Dach ist ein Rückbau vorgesehen. In der Mustersanierung 2 (Brücke Süd-/Ostfassade 1. OG) wird die Problematik Dachanschluss-Fensterrekonstruktion behandelt.

- Restaurierung der 1926 Fassung
- Rekonstruktion der 1926 Fassung
- Instandhaltung der 1976 Fassung
- Instandsetzung der 1976 Fassung
- Profilkonstruktion des Dachrandes von 1926

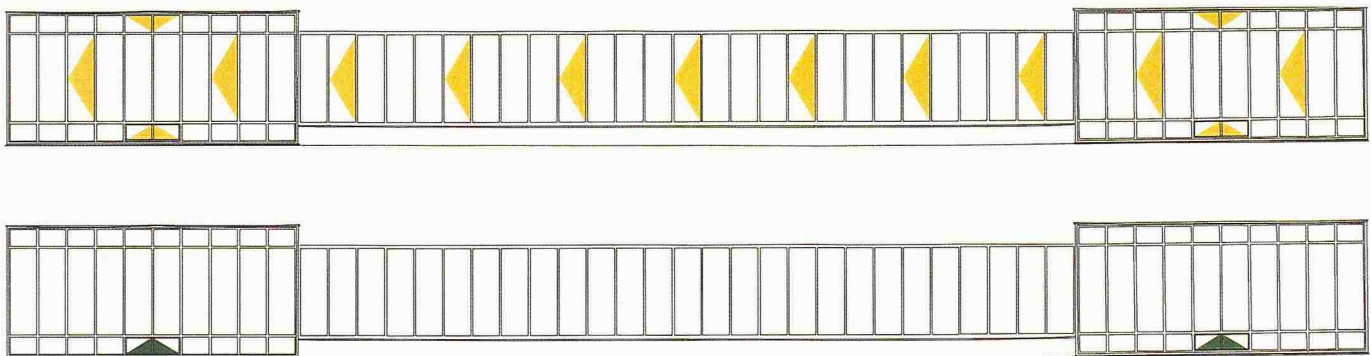
Materialtechnologische Untersuchungen: Fenster und Öffnungen. Fenstergegenüberstellungen/Öffnungsverhalten
 Westfassade Brücke 1926, gelb, und 1976, grün (oben). West-/Nord-/Ost-/Südfassade Nordflügel, Ostfassade Brücke 1926 und Ostfassade Ateliergebäude, gelb (Mitte). West-/Nord-/Ost-/Südfassade Nordflügel, Ostfassade Brücke 1926 und Ostfassade Ateliergebäude, grün (unten)
