**Artikel:** Sanierung des Bauhauses Dessau: zu bautechnischen Aspekten  
**Autor:** Adolph, Susann  
**DOI:** <https://doi.org/10.5169/seals-79988>

# Sanierung des Bauhauses Dessau

## Zu bautechnischen Aspekten

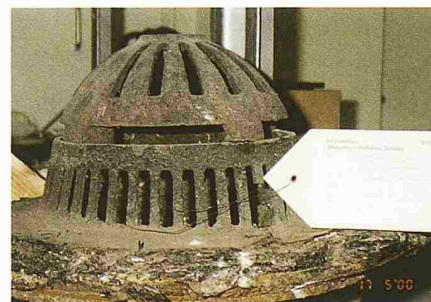
Detail zur Dachentwässerung. Datierung 1976

Als Dämmung sind 50 mm Polystyrol eingebaut, und als Dachabschluss liegt ein keramischer Belag vor. Die Ursache der Feuchteschäden ist ebenso schwierig zu ermitteln wie die genaue Ortung der Wasserstellen in der Decke. Vermutlich liegt das Problem in der Ausführung der innenliegenden Dachentwässerung. Der Einlauf ist mit Zementmörtel ummantelt und in die Dachebene integriert. Bei anfallendem Wasser wird der Zementmörtel ausgewaschen, was zum Zusetzen

der Siebeeinheit und damit zum Verstopfen der Abflüsse führt. Daher kann das Wasser nicht ungehindert abfließen, sondern steht während des natürlichen Trocknungsvorganges auf der oberen Ebene. Durch Undichtigkeitsstellen erreicht es die Geschossdecke, wo es sich durch Risse ausbreitet und durch kapillare Saugvorgänge verteilt. Da das Dach über dem Atelierhaus wieder als begehbare Teil ausgebildet werden soll, wobei gleichzeitig die Feuchteprobleme zu beheben sind, muss

der Dachaufbau bis auf die Unterkonstruktion entfernt und erneuert werden. Die Dachentwässerung, original aus gusseisernen Rohren, wird wieder innenliegend ausgeführt, wobei auf die Dichtungselemente besonderen Wert zu legen ist.

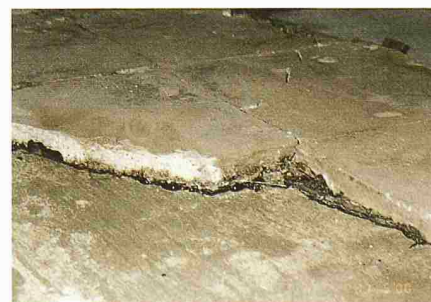
Detail Aufbau Dachterrasse 1976. Keramische Platten in Asphalttschicht auf Betondecke

betonbauten zu eröffnen. Doch schon kurz nach der Einweihung zeigten sich die ersten Feuchteschäden. Dieses Problem konnte man bis heute nicht beseitigen, noch immer kommt es bei Regen- oder Tauwasseranfall zum Feuchteinbruch in der oberen Geschossdecke. Der vorhandene Aufbau (abweichend vom bauzeitlichen Zustand) besteht aus einer Stahlbetondecke, auf der zweilagige Bitumendachpappe zur Abdichtung und 35 mm Estrich zum Schutz aufgebracht wurden.

Als Sanierungsmassnahme wird die vorhandene Stahlbetonkonstruktion freigelegt und abgestrahlt. Damit erreicht man eine saubere und einwandfrei glatte Oberfläche ohne Unebenheiten der Betonporen, eine Voraussetzung für eine Versiegelung mit hoher Qualität. Die Konstruktion wird anschliessend mit hitzebeständigem Epoxidharz in einem Arbeitsgang grundiert, eine zweite Schicht versiegelt die Betonfläche. Um Diffusionsfeuchte aus der Konstruktion fern zu halten, wird unter der Dämmung eine Dampfsperre verlegt. Als Wärmedämmung wird 50 mm Schaumglas gewählt; der Vorteil dieses Materials liegt in dem Unvermögen, Wasser zu speichern, und in den guten Wärmedämmeigenschaften auch bei geringer Einbauhöhe. Oberseitig wird die Dämmung durch zweilagig verlegte Bitumenschweissbahnen abgedichtet. Der notwendige UV- und Witterungsschutz in Kombination mit der Begehrbarkeit wird durch einen Gussasphaltaufbau realisiert. Nachteilig muss hier bemerkt werden, dass die plattenartige Struktur der bauzeitlichen Dachterrasse (verschweiste Paludritplatten) nicht hergestellt werden kann. Die Entwässerungselemente werden passgenau in die Deckenaussparungen eingesetzt und bis mindestens 1,0 m unterhalb der oberen Dachkante gedämmt; sie sind im Bedarfsfall beheizbar.

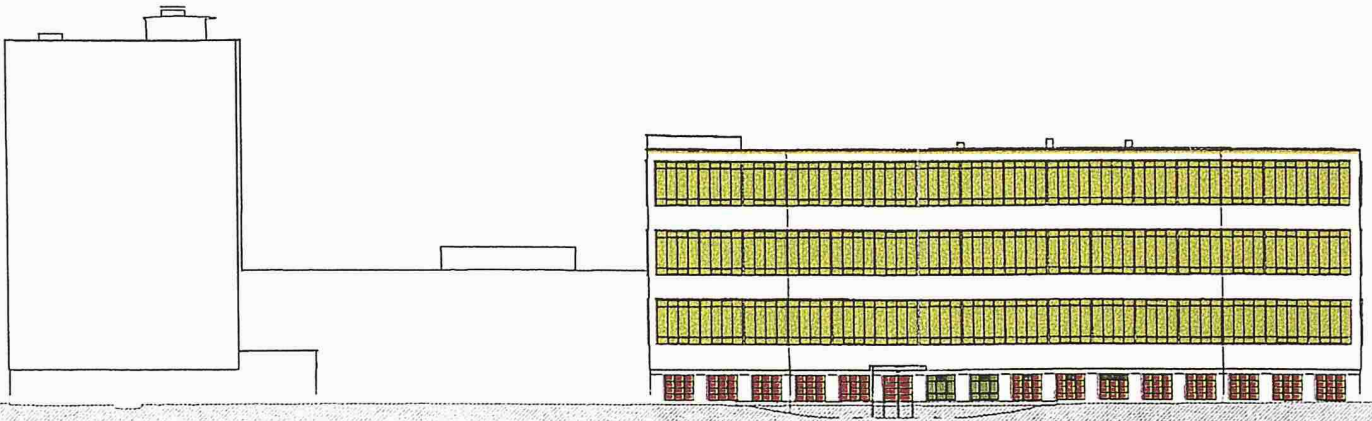
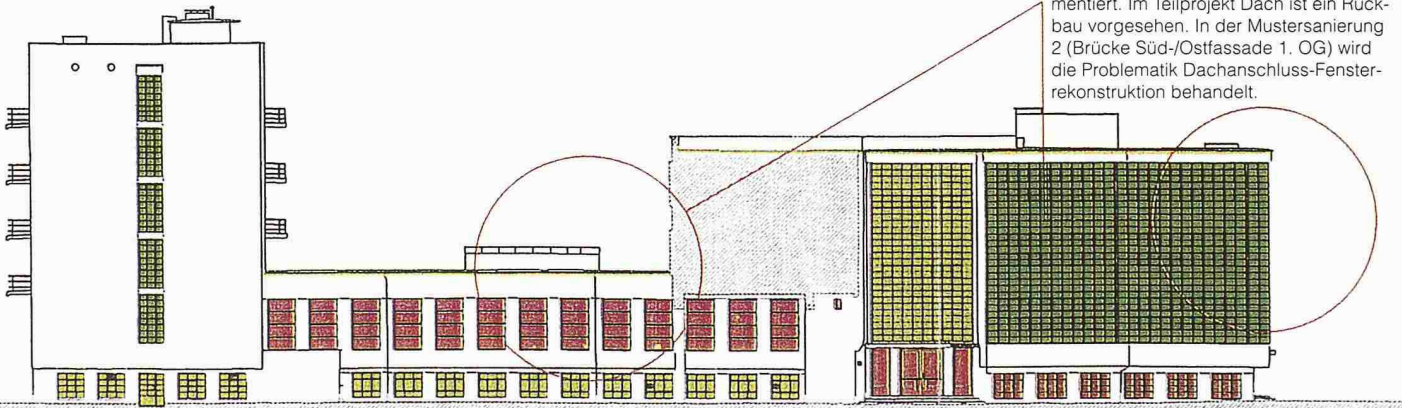
**Fenster und Öffnungen. Soll-Zustand Öffnungen.**

Eine Überhöhung aller Dachränder in Zwischenbau, Brücke, Werkstatt, Nordflügel und Atelierhaus ist in Plänen und Photoaufnahmen der 1976-Fassung dokumentiert. Im Teilprojekt Dach ist ein Rückbau vorgesehen. In der Mustersanierung 2 (Brücke Süd-/Ostfassade 1. OG) wird die Problematik Dachanschluss-Fensterrekonstruktion behandelt.

Ansicht Nord 1, Nordflügel (oben). Schnitt Nord 1, Ateliergebäude, Zwischenbau, Werkstattflügel (unten)

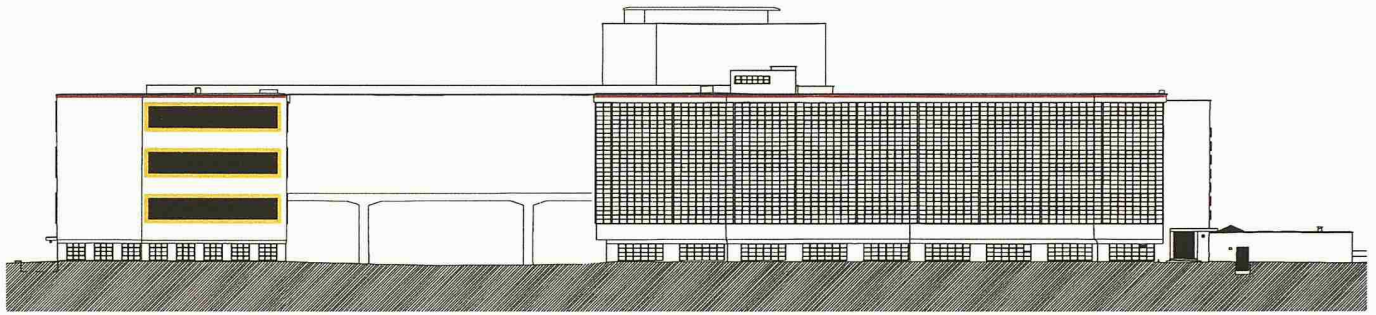
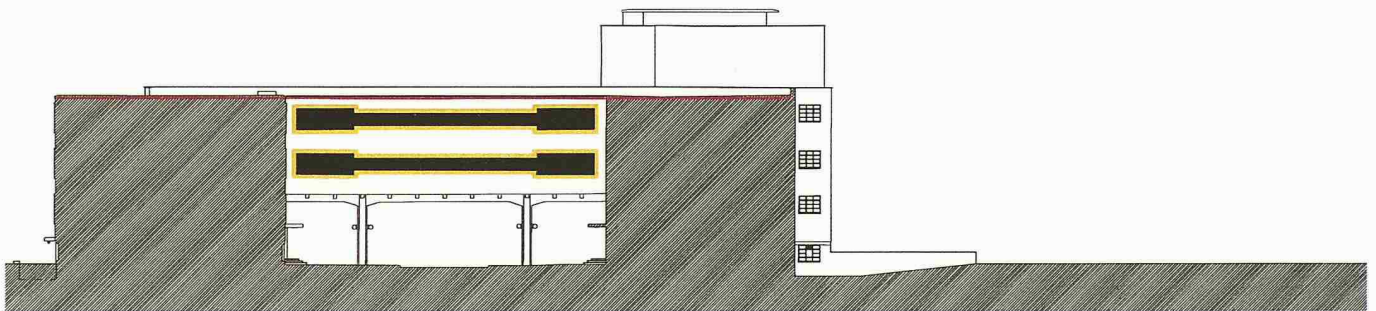
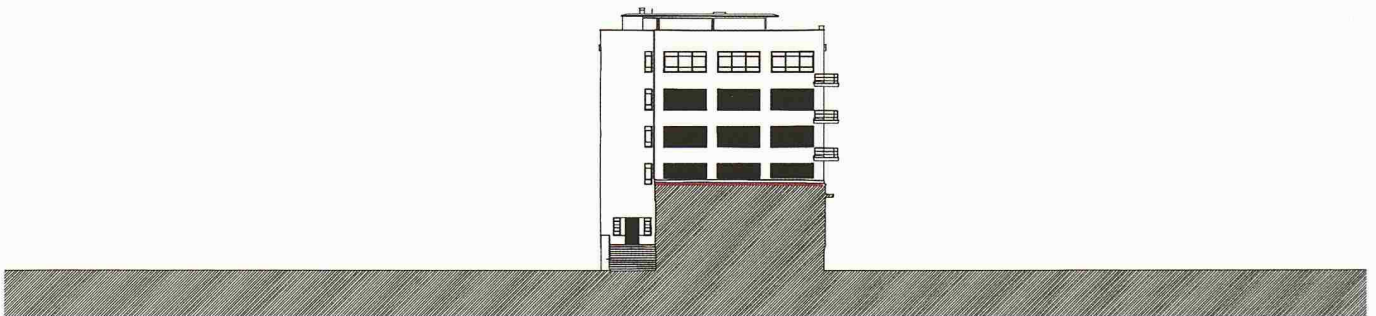
- Verlust von Originalsubstanz Rahmen und Flügel
- Verlust von Originalsubstanz Flügel, Rahmen saniert
- Profilerhöhung (ca. 15 cm)

Materialtechnologische Untersuchungen: Fenster und Öffnungen. Verluste 1976  
 Ansicht West 1, Nordflügel/Werkstattflügel (oben). Schnitt West 1, Brücke (Mitte).  
 Schnitt West 2, Ateliergebäude (unten)

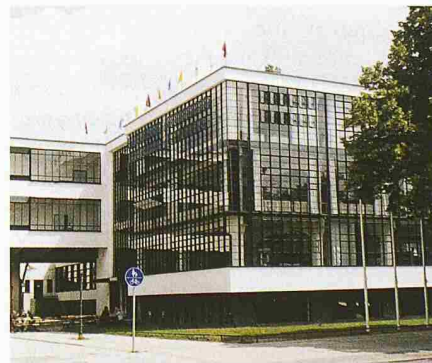
Vorhangfassade

- Rekonstruierte Aluminiumelemente: Korrosionsbefall an den Fassadenankern aus Stahl, Dichtungen versprödet

te und beschädigte Gläser durch eine Normalverglasung ersetzt. Leider zeigt sich, besonders im Arbeitszimmer Gropius', dass die Gläser aus den 1970er-Jahren über Herstellungsfehler verfügen, die auch ohne die diskutierten Brechungsprobleme einer Isolierverglasung den Mangel einer unscharfen und verzerrten Sicht besitzen. Für das Aluminiumskelett ist noch keine Detailplanung vorhanden; ein Ersatz der Stahlanker zur Fassadensicherung durch rostfreien Edelstahl muss diskutiert werden.

Die Sanierungsmassnahmen beschränken sich bis zum jetzigen Zeitpunkt auf die Fenster mit Stahleinfassung. Um die Korrosionsschäden zu beseitigen, wurden die Fassadenteile entglast und durch Abbrand und Bürsten gereinigt. Eine Zinkbeschichtung soll erneutem Rostangriff vorbeugen. Als Dichtungselement gegen Wind und Schlagregen wurde eine dauerelastische Fugenmasse (Elastomerdichtung) eingesetzt. Die unversehrten Scheiben wurden nach bauzeitlicher Technik wieder eingesetzt und gesichert; verkratzt
