<b>Zeitschrift:</b>	Schweizer Ingenieur und Architekt
<b>Herausgeber:</b>	Verlags-AG der akademischen technischen Vereine
<b>Band:</b>	118 (2000)
<b>Heft:</b>	41
<b>Artikel:</b>	Sanierung des Bauhauses Dessau: zu bautechnischen Aspekten
<b>Autor:</b>	Adolph, Susann
<b>DOI:</b>	<a href="https://doi.org/10.5169/seals-79988">https://doi.org/10.5169/seals-79988</a>

# Sanierung des Bauhauses Dessau

## Zu bautechnischen Aspekten

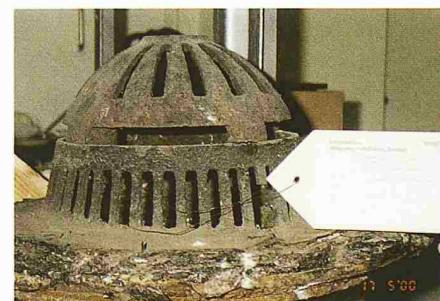
Detail zur Dachentwässerung. Datierung 1976

Als Dämmung sind 50 mm Polystyrol eingebaut, und als Dachabschluss liegt ein keramischer Belag vor. Die Ursache der Feuchteschäden ist ebenso schwierig zu ermitteln wie die genaue Ortung der Wasserstellen in der Decke. Vermutlich liegt das Problem in der Ausführung der innenliegenden Dachentwässerung. Der Einlauf ist mit Zementmörtel ummantelt und in die Dachebene integriert. Bei anfallendem Wasser wird der Zementmörtel ausgewaschen, was zum Zusetzen

der Siebeinheit und damit zum Verstopfen der Abflüsse führt. Daher kann das Wasser nicht ungehindert abfließen, sondern steht während des natürlichen Trocknungsvorganges auf der oberen Ebene. Durch Undichtigkeitsstellen erreicht es die Geschossdecke, wo es sich durch Risse ausbreitet und durch kapillare Saugvorgänge verteilt. Da das Dach über dem Atelierhaus wieder als begehbarer Teil ausgebildet werden soll, wobei gleichzeitig die Feuchteprobleme zu beheben sind, muss

der Dachaufbau bis auf die Unterkonstruktion entfernt und erneuert werden. Die Dachentwässerung, original aus gusseisernen Rohren, wird wieder innenliegend ausgeführt, wobei auf die Dichtungselemente besonderen Wert zu legen ist.

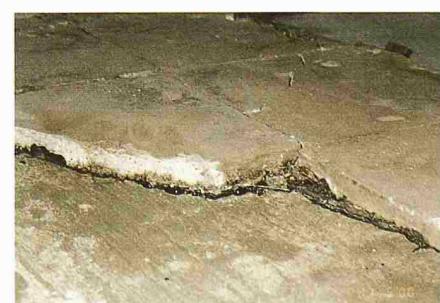
Detail Aufbau Dachterrasse 1976. Keramische Platten in Asphaltenschicht auf Betondecke

betonbauten zu eröffnen. Doch schon kurz nach der Einweihung zeigten sich die ersten Feuchteschäden. Dieses Problem konnte man bis heute nicht beseitigen, noch immer kommt es bei Regen- oder Tauwasseranfall zum Feuchteinbruch in der oberen Geschossdecke. Der vorhandene Aufbau (abweichend vom bauzeitlichen Zustand) besteht aus einer Stahlbetondecke, auf der zweilagige Bitumendachpappe zur Abdichtung und 35 mm Estrich zum Schutz aufgebracht wurden.

Als Sanierungsmassnahme wird die vorhandene Stahlbetonkonstruktion freigelegt und abgestrahlt. Damit erreicht man eine saubere und einwandfrei glatte Oberfläche ohne Unebenheiten der Betonporen, eine Voraussetzung für eine Versiegelung mit hoher Qualität. Die Konstruktion wird anschliessend mit hitzebeständigem Epoxidharz in einem Arbeitsgang grundiert, eine zweite Schicht versiegelt die Betonfläche. Um Diffusionsfeuchte aus der Konstruktion fern zu halten, wird unter der Dämmung eine Dampfsperre verlegt. Als Wärmedämmung wird 50 mm Schaumglas gewählt; der Vorteil dieses Materials liegt in dem Unvermögen, Wasser zu speichern, und in den guten Wärmedämmeigenschaften auch bei geringer Einbauhöhe. Oberseitig wird die Dämmung durch zweilagig verlegte Bitumenschweissbahnen abgedichtet. Der notwendige UV- und Witterungsschutz in Kombination mit der Begehbarkeit wird durch einen Gussasphaltaufbau realisiert. Nachteilig muss hier bemerkt werden, dass die plattenartige Struktur der bauzeitlichen Dachterrasse (verschweiste Palundritplatten) nicht hergestellt werden kann. Die Entwässerungselemente werden passgenau in die Deckenaussparungen eingesetzt und bis mindestens 1,0 m unterhalb der oberen Dachkante gedämmt; sie sind im Bedarfsfall beheizbar.

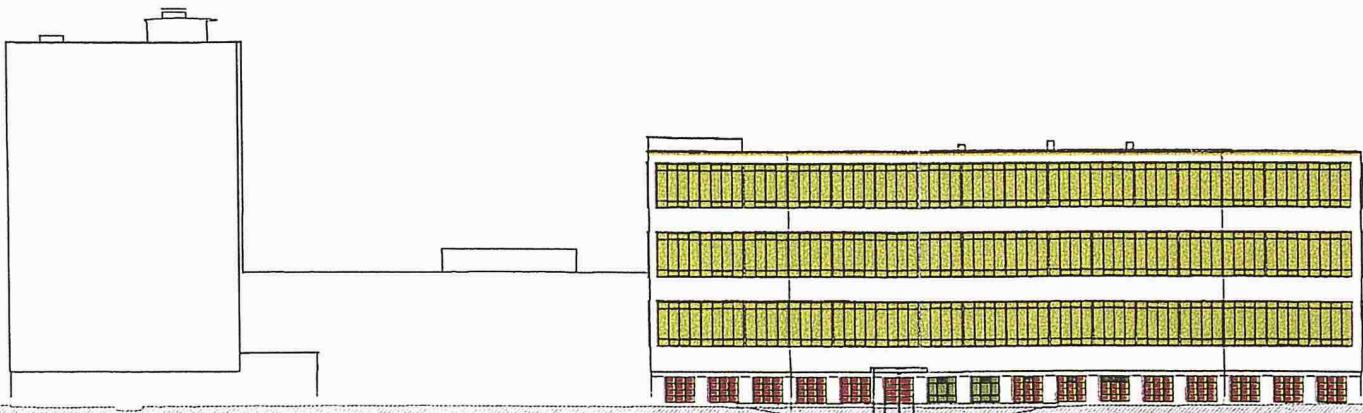
Eine Überhöhung aller Dachränder in Zwischenbau, Brücke, Werkstatt, Nordflügel und Atelierhaus ist in Plänen und Photoaufnahmen der 1976-Fassung dokumentiert. Im Teilprojekt Dach ist ein Rückbau vorgesehen. In der Mustersanierung 2 (Brücke Süd/Ostfassade 1. OG) wird die Problematik Dachanschluss-Fensterrekonstruktion behandelt.

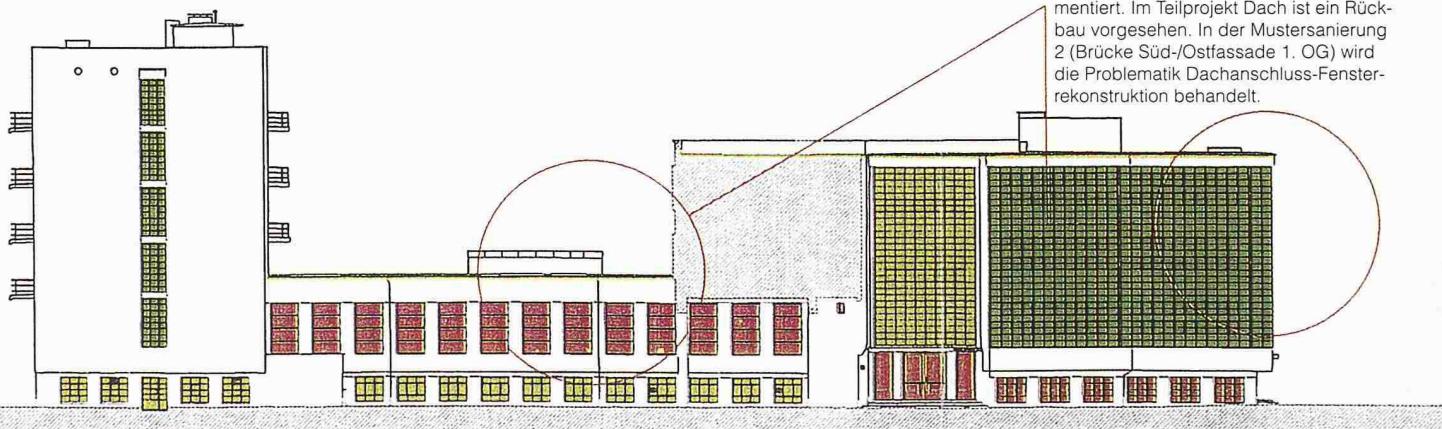
Fenster und Öffnungen. Soll-Zustand Öffnungen.  
Ansicht Nord 1, Nordflügel (oben). Schnitt Nord 1, Ateliergebäude, Zwischenbau, Werkstattflügel (unten)

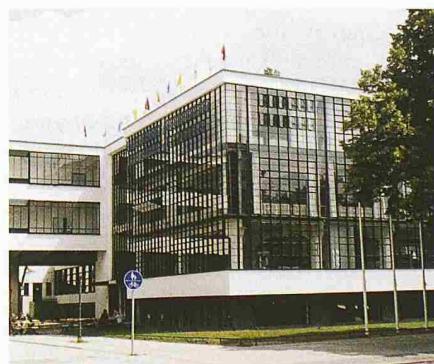
Vorhangfassade

- bänder, Dichtungselemente fehlen oder sind infolge der Witterung porös
- Rekonstruierte Aluminiumelemente: Korosionsbefall an den Fassadenantern aus Stahl, Dichtungen versprödet

Eine Einschätzung der Wärmedurchgangskoeffizienten der vorhandenen (nicht bauzeitlichen) Gläser ergab  $k$ -Werte  $> 1,8 \text{ W/m}^2\text{K}$ , die den Anforderungen an den baulichen Wärmeschutz gemäss der

te und beschädigte Gläser durch eine Normalverglasung ersetzt. Leider zeigt sich, besonders im Arbeitszimmer Gropius', dass die Gläser aus den 1970er-Jahren über Herstellungsfehler verfügen, die auch ohne die diskutierten Brechungsprobleme einer Isolierverglasung den Mangel einer unscharfen und verzerrten Sicht besitzen. Für das Aluminiumskelett ist noch keine Detailplanung vorhanden; ein Ersatz der Stahlanker zur Fassadensicherung durch rostfreien Edelstahl muss diskutiert werden.

Die Sanierungsmassnahmen beschränken sich bis zum jetzigen Zeitpunkt auf die Fenster mit Stahleinfassung. Um die Korrosionsschäden zu beseitigen, wurden die Fassadenteile entglast und durch Abbrand und Bürsten gereinigt. Eine Zinkbeschichtung soll erneutem Rostangriff vorbeugen. Als Dichtungselement gegen Wind und Schlagregen wurde eine dauerelastische Fugenmasse (Elastomerdichtung) eingesetzt. Die unversehrten Scheiben wurden nach bauzeitlicher Technik wieder eingesetzt und gesichert; verkratzt-
