# Die Renovation der Bank Hofmann in Zürich

Autor(en): **Nievergelt, Dieter**

Zeitschrift: **Schweizer Ingenieur und Architekt**

Band (Jahr): **97 (1979)**

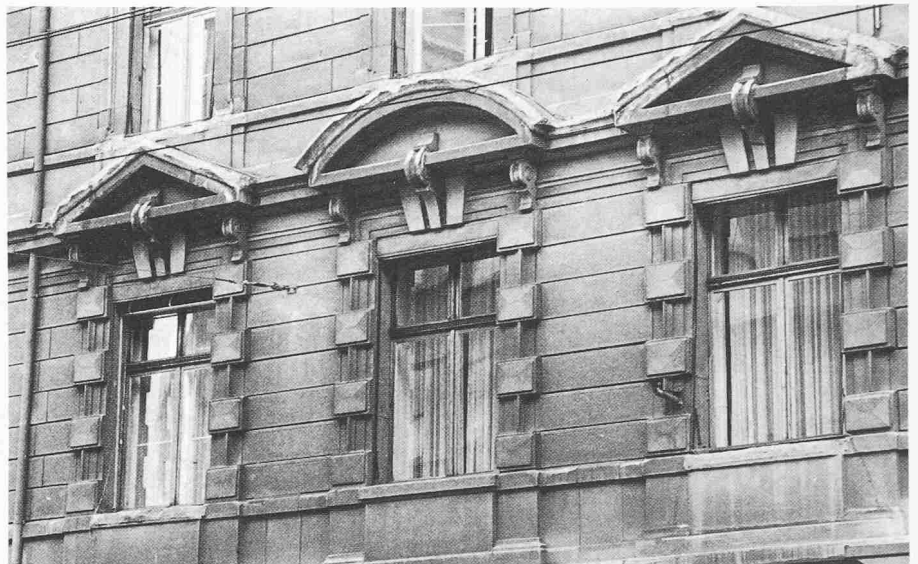
Die Unbill der Witterung und die Luftverschmutzung hatten an den vier Häusern Ecke Bleicherweg/Talstrasse wie an allen Bauten aus Sandstein ihre tiefen Spuren hinterlassen. Mangelnder Unterhalt vor allem bei den Spenglerarbeiten (Dachgesimsen, Dachwasserablaufrohren usw.) hatte die Zerstörung weiter gefördert. Im Jahre 1947 neu gezogene Baulinien liessen nämlich einen Abbruch der Bauten als notwendig erscheinen. Bauliche Eingriffe zur Erhaltung der Attraktivität des Erdgeschosses zerstörten die architektonische Substanz und blieben im Modischen verhaftet. Als die Bauherrschaft im Jahre 1975 den ersten Kontakt mit der Denk-

Verwitterungsschäden an den Dreieck- und Segmentgiebeln der Hauptfassade

gen und die Einsicht, dass es sich beim Gebäude der Bank Hofmann um ein sowohl baukünstlerisch wie auch städtebaulich wichtiges Werk handelt, führte zum nun durchgeführten Renovationkonzept: Vollständige Restaurierung der Fassaden in den ursprünglichen Zustand, Rekonstruktion der ges-

Die Fassaden wurden aus drei verschiedenen Sandsteinarten errichtet, was nach der Reinigung wieder farblich gut sichtbar wurde: Das Erdgeschoss (und Lukarnen im Dachgeschoss) aus grauem Bollingersandstein (oberer Zürichsee), das erste Obergeschoss aus grünlichem Bernersandstein, das zweite und dritte Obergeschoss aus gelblichem Bernersandstein. Aus Kostengründen wurden die zu ersetzenden profilierten Stücke in Kunstsandstein von entsprechender Farbe ausgeführt.
