Statische Sicherung historischer Bauten

Von E. Schubiger, Zürich

Die wirtschaftliche Rezession der siebziger Jahre bewirkte den Rückgang von Investitionen in Neubauten zugunsten von Restaurierungen. Gleichzeitig stieg die Besinnung auf den Unterhalt historischer Denkmäler. Vorgängig jeglicher architektonischer Renovation sind die statische Sicherheit zu gewährleisten, Deformationen zu bekämpfen und neue Risse zu verhindern. An drei Beispielen wird gezeigt, wie vielfältig die Ursachen der Schäden und wie problematisch die Arten ihrer Behebung sind.

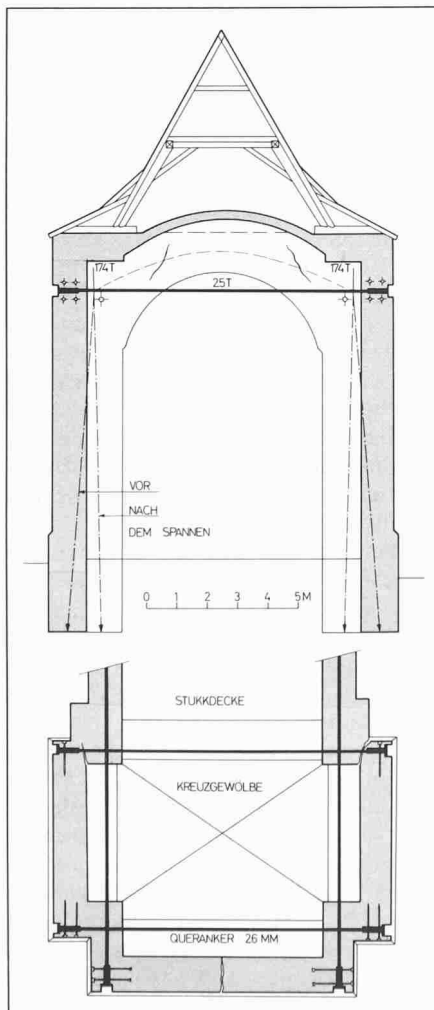
Bild 6 stellt den Grundriss des Kirchenchores dar als Untersicht des Kreuzgewölbes. Der Seitendruck auf die vier Mauerecken resultiert aus den Horizontalschüben der diagonalen Kanten und der flankierenden Bögen. Die Spanglieder umfassen das Rechteck an allen vier Seiten. Ihre Höhenlage ist bestimmt durch den Schnittpunkt des Kämpferdruckes mit dem Auflagerlot (Bild 6). Auf Wunsch der Denkmalpflege wurde die architektonische Wirkung der sichtbaren Zugbänder durch aufgefletete Probestangen geprüft und als tragbar empfunden. Eine versteckte Lösung wie bei der Kathedrale St. Gallen kam sowohl aus technischen wie finanziellen Gründen nicht in Frage.

Bild 6. Spannglieder und Kräftespiel vor und nach dem Spannen

- Die erste Etappe hebt den Horizontalschub der Gewölbe auf und führt den exzentrischen Angriffspunkt der Mauerlast in den Schwerpunkt der Fundamente zurück. Die Drucklinie der Bögen ändert sich während der ersten Etappe kaum. Während der stufenweisen Betätigung der hydraulischen Presse wird die Verlängerung der Ankerstangen wiederholt gemessen. Die Übereinstimmung mit dem vorausberechneten elastischen Wert bestätigt, dass keine Bewegung im Bogen eingetreten ist.

- Die zweite Etappe korrigiert die verschobene Drucklinie der Bögen, setzt den Injektionsmörtel der Risse unter Druck und bekämpft weitere Scheitelsenkungen. Sie verschiebt die Resultante aus Ankerkraft und Schwergewicht der Mauer weiter nach innen und bewirkt eine rückläufige Tendenz der Fassadenneigungen. Während den 3 Wochen zwischen der ersten und zweiten Etappe verringerte sich die Zugkraft entsprechend der gewünschten Kriechbewegung des Mauerwerkes und Korrektur der Fundamentpressung. Ein weiterer Spannungsverlust nach dem Errei-

chen des Endwertes konnte während einer kurzen Beobachtungszeit nicht festgestellt werden. Die beiden Längskabel pressen den 1703 lose angebauten Chor an das ältere Langhaus. Hier wurden keinerlei Spannungsverluste gemessen.

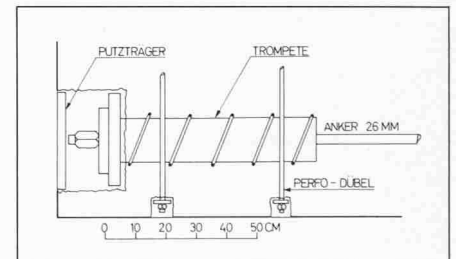
Bild 7. Detail des Ankerkopfes

Bild 7 zeigt den umschnürten Ankerkopf des Zugbandes mit besonderen Sicherungen gegen Absprengen der Gebäudekante durch Perfoanker. Zur Überwindung von Kriechverlusten geschah die Vorspannung in zwei Etappen mit 3 Wochen Pause (vom 28. Juni bis 9. Juli 1979):

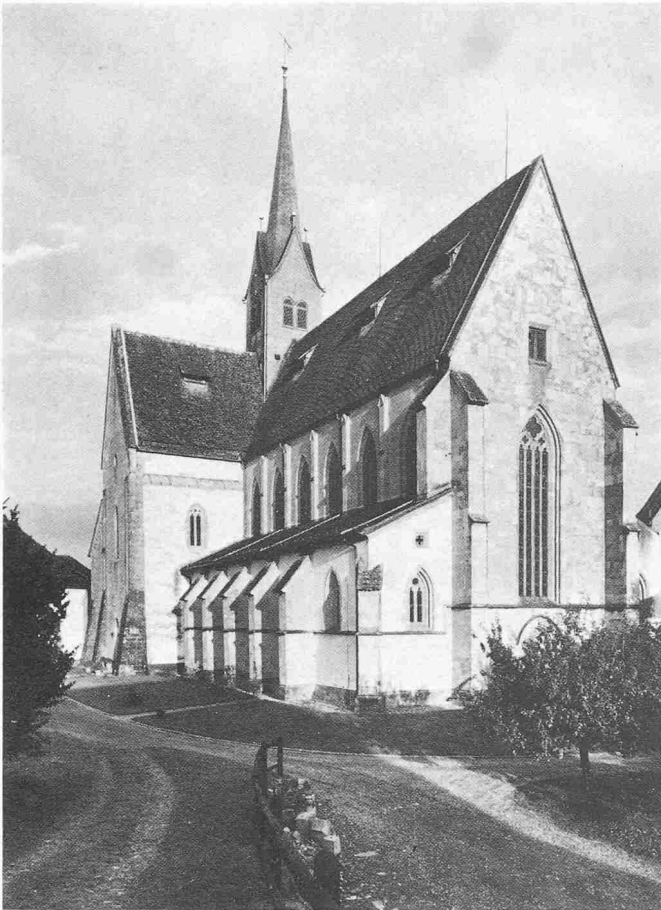
Bild 8 stellt die Westansicht der Kirche dar. Das hohe Mittelschiff besitzt ein steiles Dach und magere Wandlisenen,

das Seitenschiff dagegen ein flach geneigtes Dach und stark vorspringende Lisenen. Um die Statik des Baues zu erfassen muss man den Querschnitt (Bild 9) betrachten. Unter den Seitendächern sind gemauerte Strebebögen versteckt. Sie stemmen sich oben gegen die hohe Mauer, aber leider nicht auf Kämpferhöhe des Gewölbes, sondern 2 bis 3 m tiefer. Der Horizontalschub erzeugt somit eine Exzentrizität der Mauerlast mit Randspannungen von 3,5 kg pro cm² aussen und null innen. Diese Pressung ist zwar für Quadermauerwerk zulässig, vermag aber dasselbe langfristig zu verformen. So ist Mauerwerk ein plastisches Material, der Fachmann sagt: «Es kriecht». Dieses Phänomen mit dem Namen «Kriechen» war für Mauerwerk lange Zeit unbekannt. Noch beim Sitterviadukt der Appenzellerbahn traten deshalb Schäden auf.

Bild 8. Westansicht der Klosterkirche Kappel

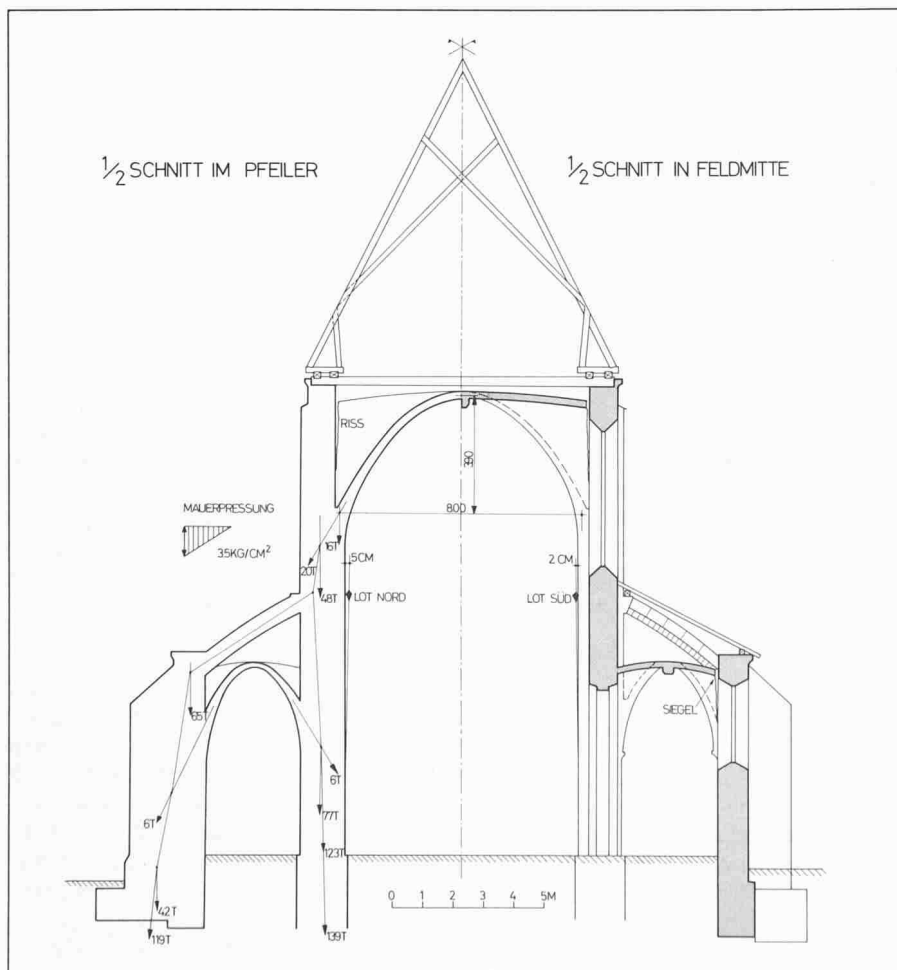
Bild 9. Langhausquerschnitt der Kirche Kappel

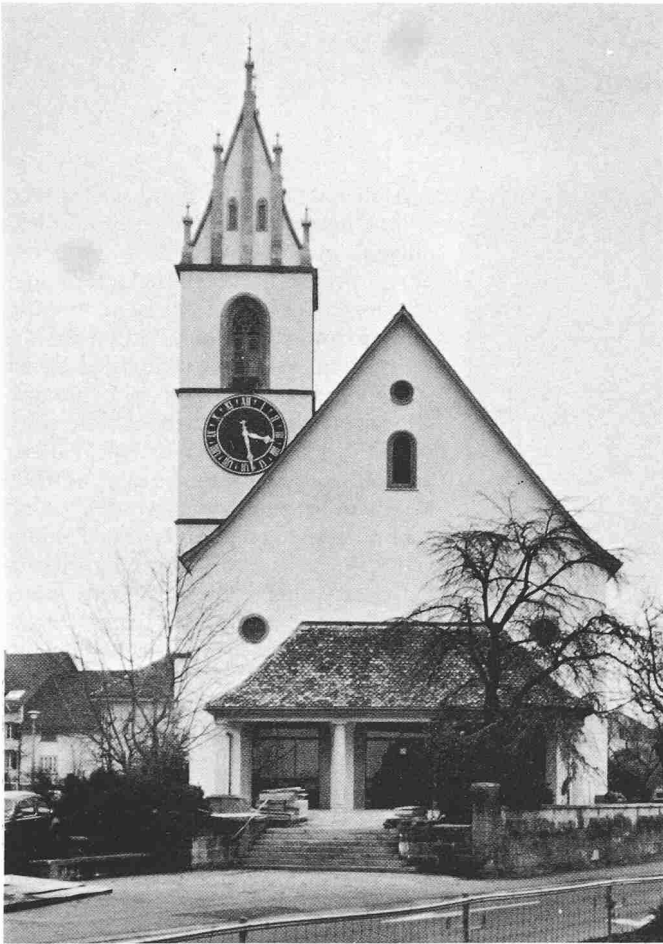
Bild 11 zeigt die Westansicht der 1978 renovierten Kirche mit dem neuen Vorzeichen. Die damit verbundenen statischen Sicherungsarbeiten an den Längswänden treten nirgends in Erscheinung.

Bild 11. Westansicht der Kirche Meilen nach der Renovierung 1978
