Autor(en): **Theiler, Franz / Geiser, Roland**

Zeitschrift: **Schweizer Ingenieur und Architekt**

Wetterfester Baustahl

Beilage zum Kapitel «Praktische Anwendung im Hochbau»

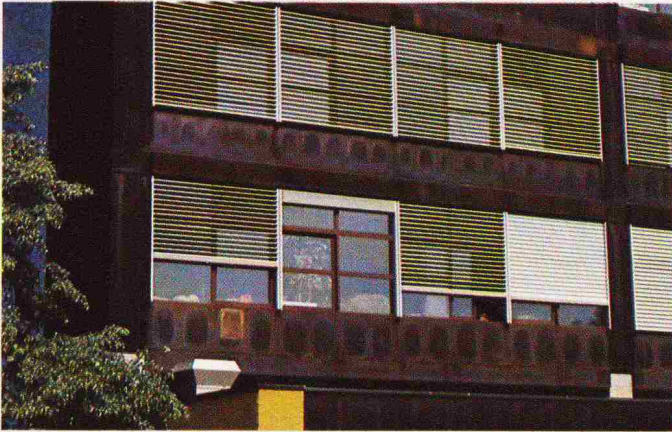
Bild 8. Unregelmässige Färbung von Fassadenelementen, verursacht durch unterschiedliche Wärmeableitung (und damit unterschiedlich lange Feuchtperioden) an Stellen, wo im Elementinnern Stege als Abstandhalter angeheftet waren

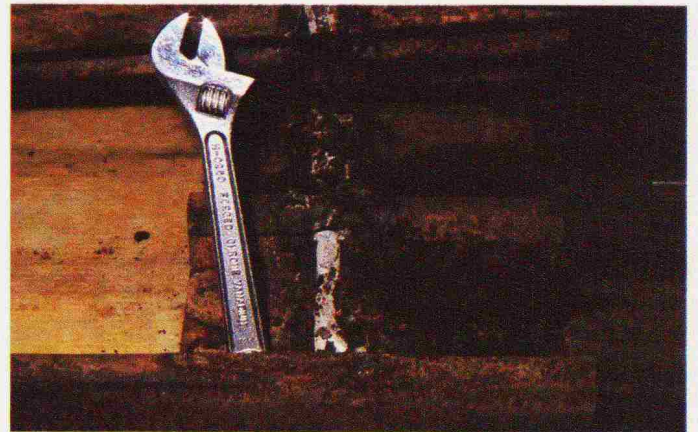
Bild 12. Geöffnete Überlappung mit Überresten eines Dichtungsbandes. Sehr starke Korrosion bis zur Perforation im Bereich der Überlappung

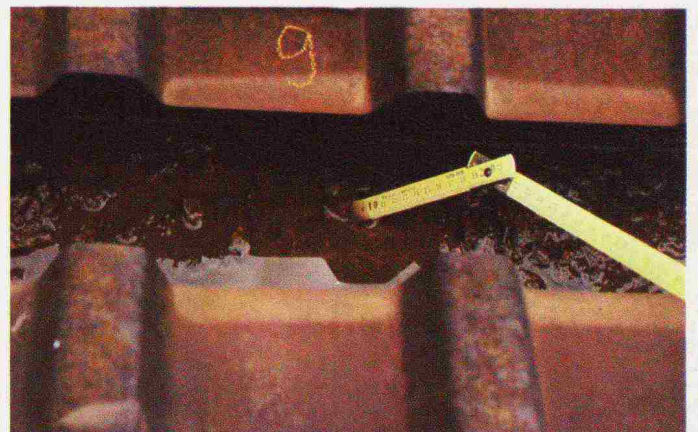
Bild 13. Dachrinne mit zu geringem Gefälle, fast vollständig angefüllt mit Wasser und schlammartigen Korrosionsprodukten
