Zeitschrift: **Schweizer Ingenieur und Architekt**

Band (Jahr): **98 (1980)**

Der Einsturz der Berliner Kongresshalle

Erste Untersuchungsergebnisse

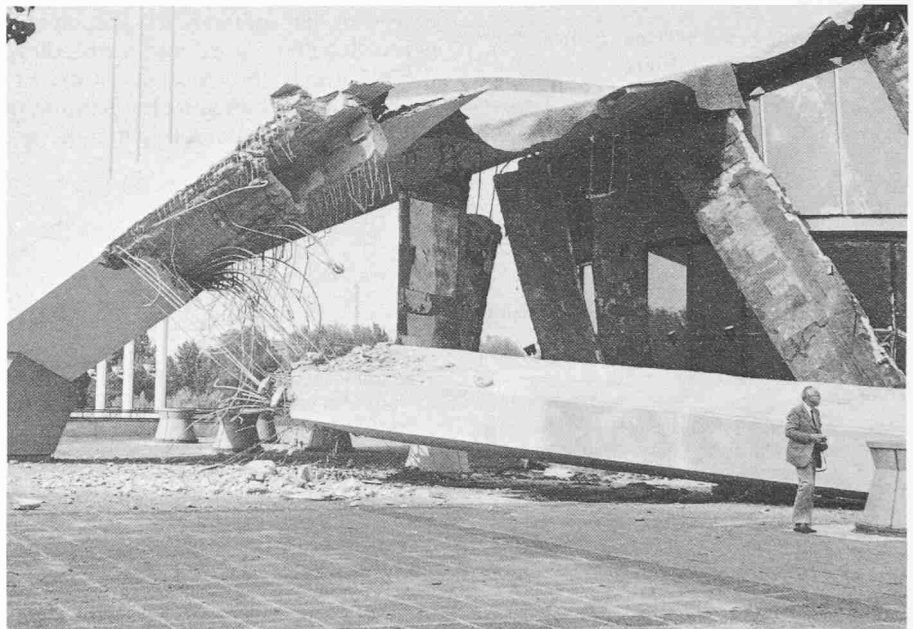
Eingestürzter Bogen, Westseite

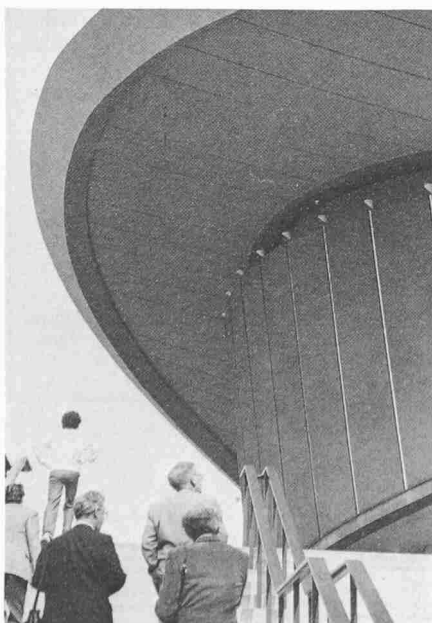
Nördliches Aussendach von der Westseite

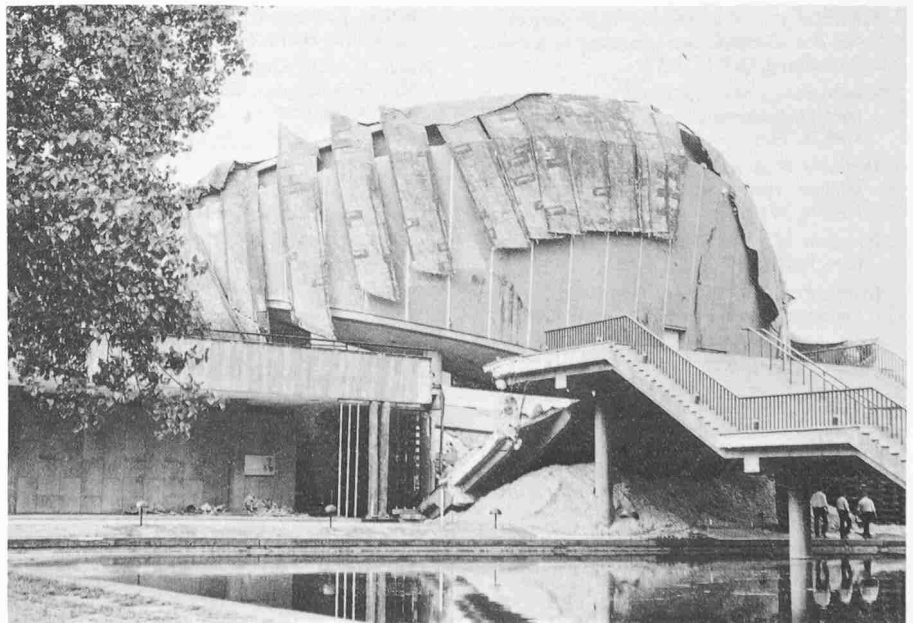
Ansicht von Südwesten

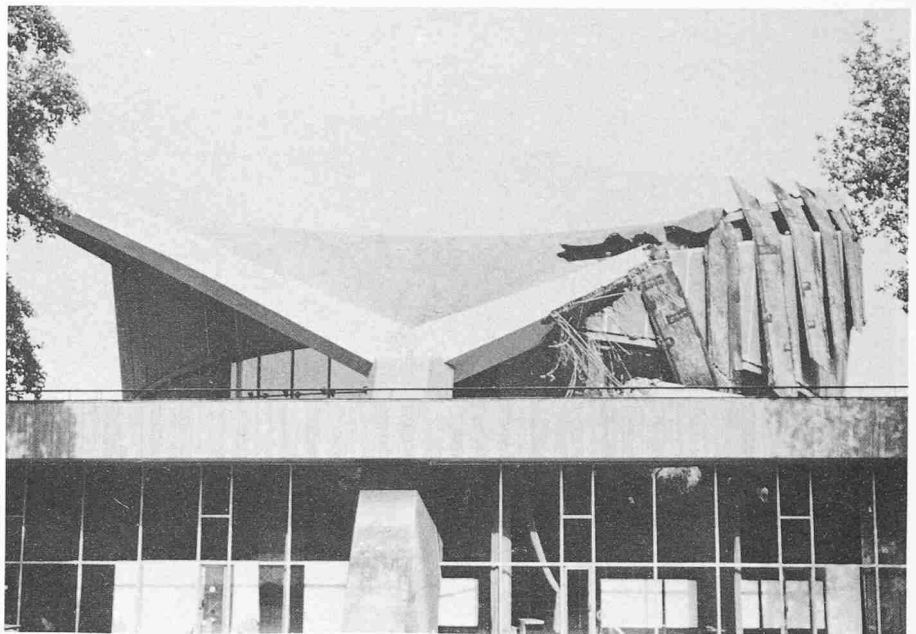
Jedenfalls, so stellen die drei Experten in ihrem Kurzbericht fest, «blieben einzelne Hüllrohre der Spannglieder ohne vollständige Umhüllung durch den eingebrachten Fugenbeton». Und: «Über dieses Bitumenpapier und die Risse in den Dachplatten konnten in einem schmalen Bereich am Übergang zum Ringbalken Feuchtigkeit und Kohlendioxid bis zu den Spanngliedern vordringen und starke Korrosion auslösen». Einige Hüllrohre rosten besonders von unten her (wo sie teilweise direkt auf dem Bitumenpapier lagen) durch. Zusätzlich «karbonatisierte» das eindringende Kohlendioxid der Luft den Füllbeton, so dass die schützende Wirkung des eingepressten Betons verloren ging. «Der dadurch aufgehobene Korrosionsschutz führte im Zusammenwirken mit den erwähnten starken mechanischen Beanspruchungen der Spannglieder dazu, dass die Spannstäbe nacheinander durch wasserstoffinduzierte Spannungsriss-Korrosion brachen,» fasst Prof. Engell das Ergebnis des vom Max-Planck-Institut für Eisenforschung inzwischen ausgearbeiteten, ausführlichen Gutachtens zusammen.

Ansicht des eingestürzten Dachs von Westen: Am Ringbalken, der oben auf der Wand des Auditoriums aufliegt und an dem noch einige der dünnen Dachplatten hängen, waren einige der stählernen Spannglieder plötzlich gebrochen – wegen wasserstoffinduzierter Spannungsriss-Korrosion, wie Wissenschaftler des Max-Planck-Instituts für Eisenforschung jetzt nachwiesen

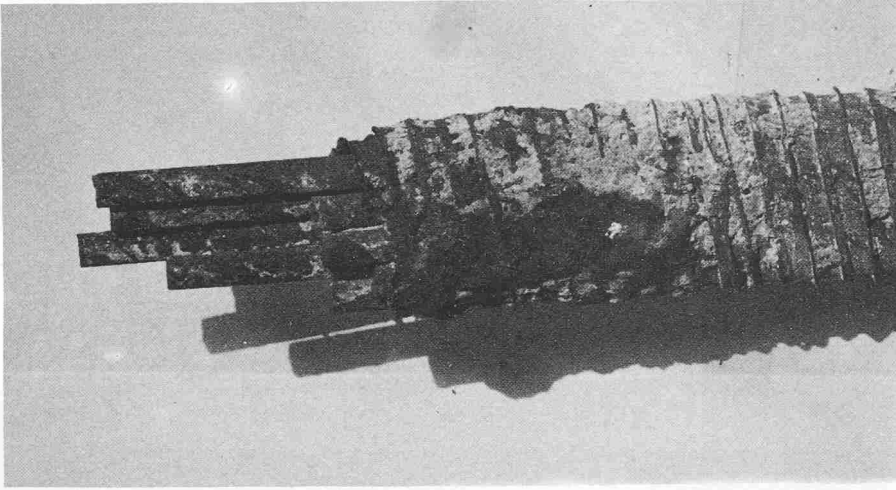
der mit Zementmörtel ausgefüllt worden, wodurch der Korrosionsschutz der Stahlstäbe sichergestellt wurde. «Durch das Bogengewicht, das Eigengewicht der Dachplatten und durch Vertikalbewegungen des Bogens relativ zum Ringbalken – aus Einflüssen wie Kriechen und Schwinden des Betons, Temperaturdifferenzen, Wind, Schnee, Setzungen usw. – wurde der Spannstahl sehr hoch und wechselnd beansprucht, und es traten in den Dachplatten an den Übergängen zum Randbogen und zum Ringbalken Risse auf», schreiben die drei Sachverständigen in ihrem gemeinsamen Kurzgutachten. Diese Risse liefen teilweise bis zu den Spannstäben. An dieser Schädigung hat ferner ein Streifen *Bitumenpapier* mitgewirkt, der zwischen den Dachplatten und dem Ringbalken waagrecht eingelegt war und auf dem teilweise die Hüllrohre auflagen – ohne eine korrosionsschützende Betonüberdeckung.

Beschädigtes Spannglied. An der Unterseite des Hüllrohres in dem die Spannstäbe stecken, sind Reste des Bitumenpapiers zu erkennen

Neben der Mahnung, bei modernen Stahlbeton-Bauwerken vor allem die Bauausführung streng zu überwachen, gibt Prof. Engell die Empfehlung, bei der Verwendung von hochfesten Stählen den Korrosionsschutz besonders sorgfältig auszuführen: «Man muss daran denken, dass bereits eine beginnende abtragende Korrosion dazu führen kann, dass die Wasserstoffschädigung zur Ausbildung von Rissen führt».
