Zeitschrift: **Schweizer Ingenieur und Architekt**

Heft 50: **Zur Eröffnung des Seelisberg-Strassentunnels**

Die Hangsanierung im Bereich des Lehnviaduktes Beckenried

Von Bruno Boffo, Stans

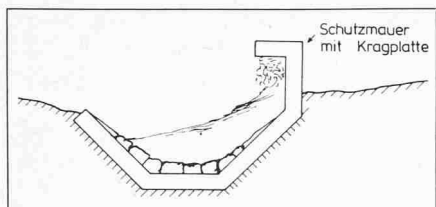
Bild 2. Senkrechte Anprallwand mit Kragplatte bei Trapezgerinnen

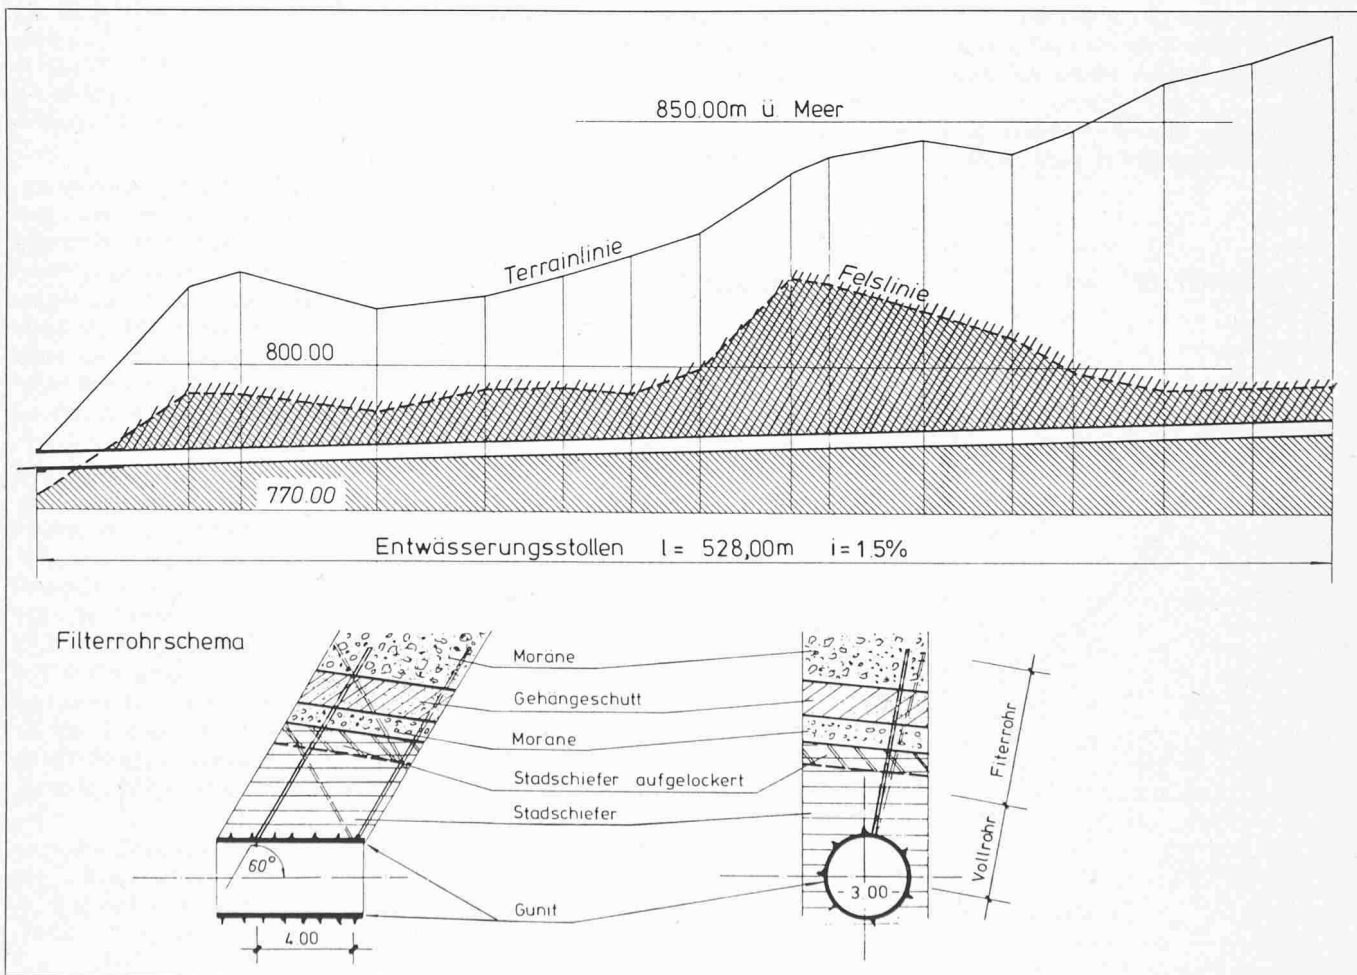
Bild 6. Entwässerungsstollen Ischenwald. Längsschnitt

Ein Problem ganz besonderer Art musste für die Sicherung einer rund 250 000 m³ umfassenden, in ständiger Bewegung sich befindenden, völlig durchnässten Hangrutschmasse oberhalb des Bachlaufes H/Erlisbach im Ischenwald bewältigt werden. Die Bedrohung durch diese gewaltige Rutschmasse für die Nationalstrasse (Schachtfundationen des Lehnviaduktes) ist enorm. Der Vorschlag des Geologen, im Fels unter dieser Masse einen Stollen zu bohren und aus diesem heraus einen Schirm vertikaler, leicht geneigter Fil-

terrohrbohrungen auszuführen, musste man wohl als teure, aber einzige Möglichkeit ernsthaft in Betracht ziehen. Auf Grund verschiedener Varianten entschied man sich für einen rund 500 m langen Stollen mit \varnothing 300 cm (Bilder 6 und 7).

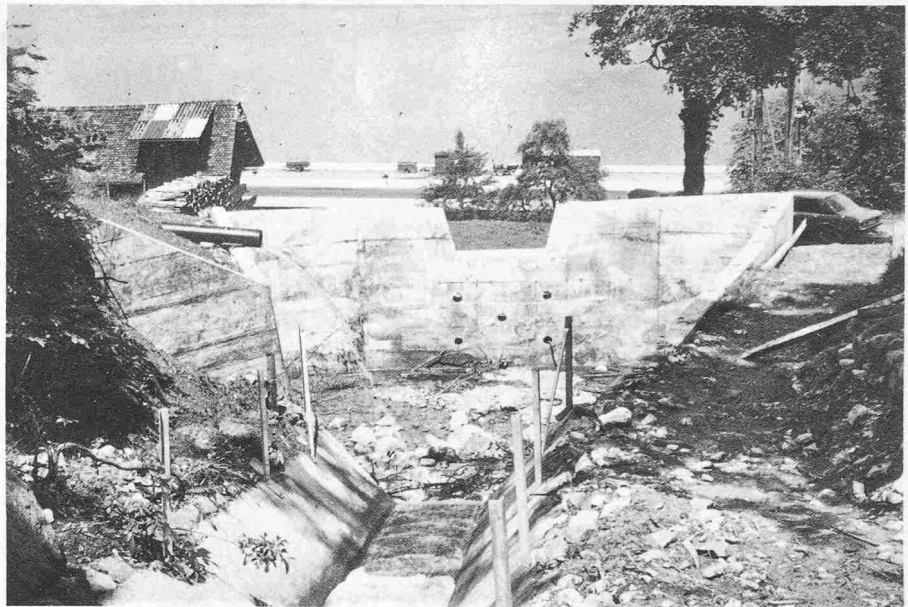
Die Anordnung von Tyrolerfassungen wurde zugunsten der Erstellung von Geschiebesammlern auf ein Minimum reduziert. Insbesondere können damit auch die Unterhaltskosten gegenüber der als eigentlichen Kunstbauwerken konzipierten Tyrolerfassungen ganz wesentlich beeinflusst werden. Die Geschiebeentleerungskosten hingegen sind bei beiden gleich (Bilder 10 und 11).

Bild 11. Mühlebach, Kiessammler
