Auswirkungen des Campano-Lucano-Erdbebens vom 23. November 1980

Von W. Ammann, E. Berger, D. Mayer-Rosa, F. Perraudin, B. Porro und J. Studer, Zürich

Das Erdbeben von Campano-Lucano (23. Nov. 1980; Magnitude 6,5) zählt zu den stärksten Beben, die in diesem Jahrhundert in Italien registriert worden sind, obschon es seismologisch gesehen keine Ausnahme bildet. Das Erdbebengebiet liegt im Bereich der apenninischen Gebirgsketten. Seine verheerenden Auswirkungen sind unter anderem durch die langandauernden Erschütterungen zu erklären, die durch mehrere kurz aufeinanderfolgende Bruchvorgänge verursacht wurden. Im weiteren waren die alte und qualitativ nicht hochwertige Bausubstanz sowie die topographischen Einflüsse für die ausgedehnten Schäden (viele Partial- und Totaleinstürze) und die vielen Menschenopfer verantwortlich.

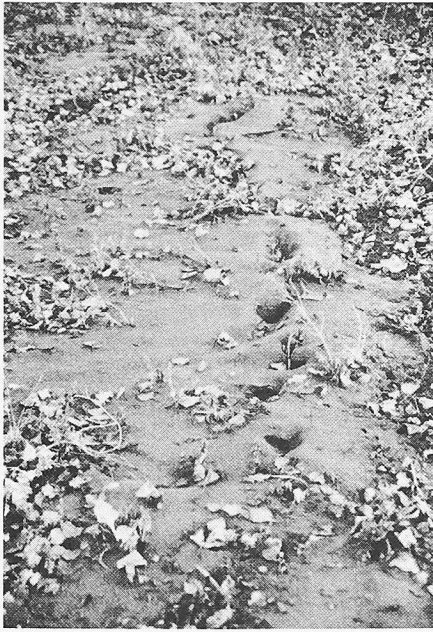
Bild 11. Bodenverflüssigungserscheinungen (Sandausspülungen) in alluvialen Flussablagerungen in der Nähe der Eisenbahnstation von San Angelo dei Lombardi

Sandausspülungen konnten im ebenen Talboden des Ofanto-Oberlaufes nahe der Eisenbahnstation von *San Angelo dei Lombardi* beobachtet werden (Bild 11). Der Talboden besteht hier aus jungen alluvialen Flussablagerungen. Ähnliche Erscheinungen wurden auf einer Zufahrtsstrasse zur Baustelle des Dammes bei *Conza di Campania* angetroffen. Die Strasse wurde auf unkonsolidierte alluviale Flussablagerungen des Ofanto-Flusses geschüttet, wobei der Feinsand durch Risse im Strassendamm nach oben gespült wurde. In der *Piano del Dragone* sowie beim Strassenkörper der Umfahrungsstrasse von *Lioni* zeigten sich die typischen Rissstrukturen, die durch eine Reduktion der Scherfestigkeit im darunterliegenden gesättigten Untergrund infolge erhöhter Porenwasserspannungen entstanden.
