Verwitterungsschäden durch Ameisensäure

Eine Fallstudie am Erlacherhof in Bern

Von Andreas Arnold und Konrad Zehnder, Zürich

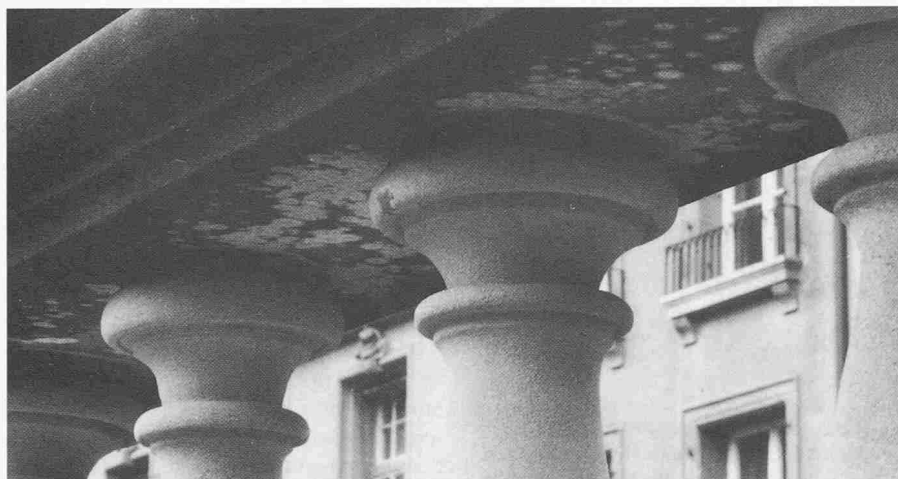
Mit *Algen* und *Moos* bewachsen sind die berechneten Teile der die Laube bekrönenden Balustrade und die vorspringenden Gesimse. Die Unterseite der Abdeckplatte der Brüstung zeigt weisse, aus Organismen bestehende Flecken (Bild 2). Ausser einer unbedeutenden kleinen Schale sind hier keine nennenswerten Schäden vorhanden. Der recht intensive Bewuchs aber deutet auf das ausgesprochen *feuchte Mikroklima* am Laubtrakt hin. In der Laube sind kleine Flecken aus Algen nur an Stellen zu beobachten, wo durchgesickertes Wasser wieder austritt. Weisse *Krusten* und *Ausblühungen* bedecken grössere Flächen an den Aussen- und Innenseiten der Arkaden, besonders an den Unterschichten der Bögen (Bilder 3 und 4). Hier sandet der Sandstein mässig bis stark ab, was die wichtigste Zerfallsform am Laubtrakt ist. Die Ausblühungen, darauf werden wir zurückkommen, bestehen hauptsächlich aus Magnesiumformiat mit etwas Gips und Kalziumformiat. Eher punktuell erscheinend, findet man daneben auch Magnesium- und Natriumsulfat. In der Nähe vom Beton sind noch einige Kalksinterkrusten entwickelt.

Bild 2. Detail der Untersicht Deckplatte Balustrade. Die weissen Ringe sind Algen und Pilze

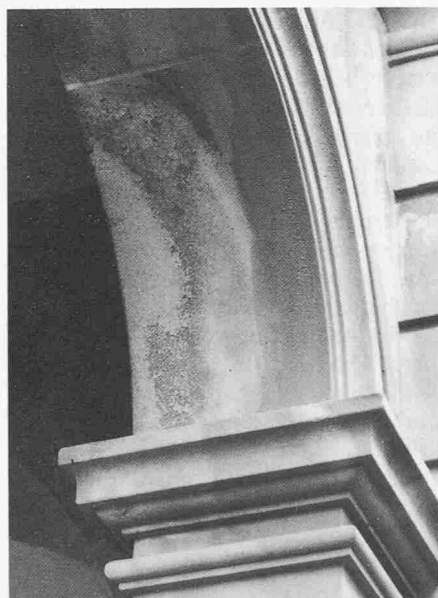
- Unmittelbar am Rande der benetzten Stellen bilden sich *Gipsausblühungen* in einem 10-15 cm breiten Streifen.

Bild 3. Detail eines Bogenansatzes mit Salzkrusten und -ausblühungen. Die rechte Pfeilerkante wird vom Regen und oberflächlich abfließendem Sickerwasser benetzt. Links davon zonare Anreicherung von Gipsausblühungen (heller Striemen Mitte Bogenlaibung) und Magnesiumformiat-Krusten (entlang linker Kante), wo der Stein intensiv absandet

- Darauf folgt nach aussen im Abstand von 10–15 cm eine mehrere Zentimeter bis über 10 cm breite Zone mit *Magnesiumformiatkrusten*, die fast immer mit Gips vermischt sind und zum Teil auch *Kalziumformiat* enthalten. In dieser Zone sandet der Sandstein sehr stark ab.
- Weiter aussen dünnen die Krusten aus und gehen über in *Formiat*aus-

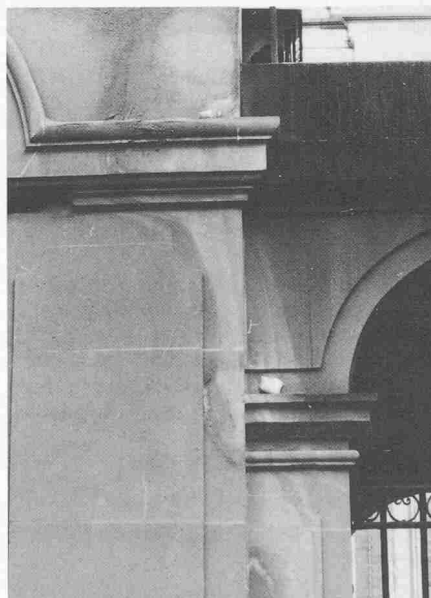
Bild 4. Pfeilerausschnitt mit beregneter und sickerwasserbenetzter Zone rechts (dunkel). Links angrenzend heller Saum mit vorwiegend Magnesiumformiat-Krusten und -Ausblühungen, an dessen linkem Rand der Sandstein durch Absanden stark beschädigt ist

blühungen, die analog zu den Gipsausblühungen weisse Schleier bilden. Diese zonare Abfolge entsteht dadurch, dass die Salze je nach ihrer Löslichkeit vom zentralen nassen Streifen weg verschieden weit nach aussen transportiert werden. Wo das Wasser durch die Konstruktion und die Steine hindurchsickert und wieder austritt, sind die Krusten aus *Formiat*salzen flächenhaft und

nicht zonar angeordnet. – Die starken Schäden sind also eindeutig auf die Zonen mit Ausblühungen und Krusten beschränkt, die ihrerseits an oberflächlich gesammeltes, abfließendes oder durchsickerndes Wasser gebunden sind.

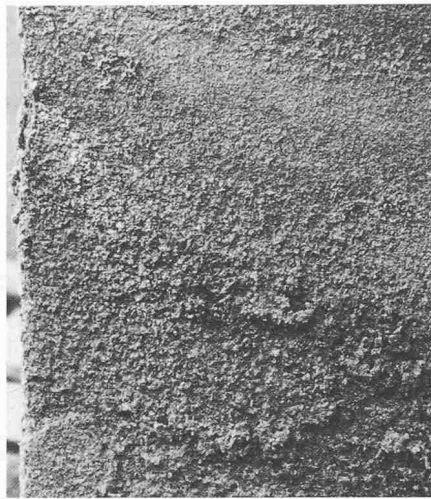
Innerhalb der mit Ausblühungen belegten Flächen sandet der Sandstein dort besonders intensiv ab, wo Wasser durchsickert. Hier zerfällt er in einzelne Sandkörner und lockere Aggregate und ist so bis mehrere Millimeter tief zurückgewittert (Bild 5). Die Ausblühungen und Schäden sind an Bereiche gebunden, wo gesammeltes Regenwasser an der Steinoberfläche abrinnt und ihn oberflächlich durchnässt, oder wo das Wasser durch die Steine hindurchsickert und an der geschützten Fläche wieder an die Oberfläche kommt. An Bereichen mit oberflächlich abrinne dem Wasser befinden sich dunkle Striemen zwischen Flächen mit weisslichen Ausblühungen. Die dunklen Striemen werden bei Regen feucht bis nass und tragen nach dem Trocknen keine Salzausblühungen. Seitlich davon aber blühen die Salze in zonaren Abfolgen aus, und zwar wie folgt (vgl. Bilder 3 und 4):

Bild 5. Stark absandende Partie (Bildbreite 10 cm). Der Sandstein zerfällt oberflächlich in Einzelkörner und stark gelockerte Kornaggregate

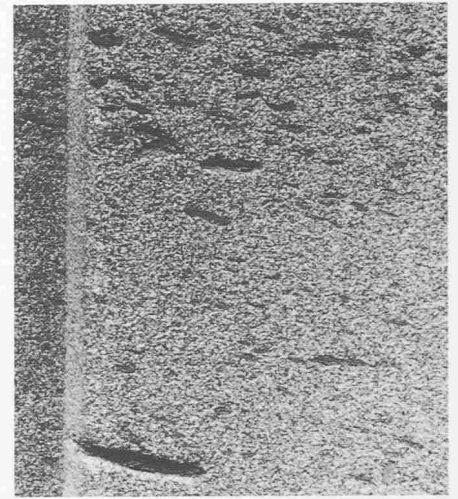
Der am Laubentrakt verwendete Typ enthält mm- bis cm-grosse *Mergelschmitzen*, die auch als *Tonlebern* bezeichnet werden. Sie treten einzeln oder in Schwärmen auf. Wie aus Bild 6 ersichtlich ist, witterten sie in sechs Jahren an berechneten Stellen bis einige Millimeter zurück. An feuchten aber geschützten Stellen können sie auch etwas gequollen sein. Da der Sandstein in ihrer Umgebung nicht stärker verwittert, können sie nicht als direkte Zerfallsursache gelten. Die Mergelschmitzen bestehen aus einem sehr feinkörnigen Gefüge (mittlere Korngrösse um 30–50 µm) aus Quarz, Feldspäten, Kalzit, Dolomit und Tonmineralien. Für die Verwitterung relevant sind die darin eingebetteten, 5–20 µm grossen Kügelchen und Kugelhaufen aus *rotbraunen Eisenhydroxidmineralien*. Ihrer Form entsprechend sind es umgewandelte Pyritkügelchen; d.h. das Eisenhydroxid ist aus Eisensulfid entstanden, wobei der Sulfidschwefel zu Sulfat oxidiert wurde. Beim Austrocknen einer wassergesättigten Sandsteinprobe blüht auf den Mergelschmitzen *Gips* aus, was ein kräftiges Indiz für diese Umwandlung ist. Im Aufsaugversuch,

Bild 6. Detail eines Quaders mit horizontal eingelagerten, z. T. in Schwärmen angeordneten Mergelschmitzen («Tonlebern»). Bildbreite: 10 cm

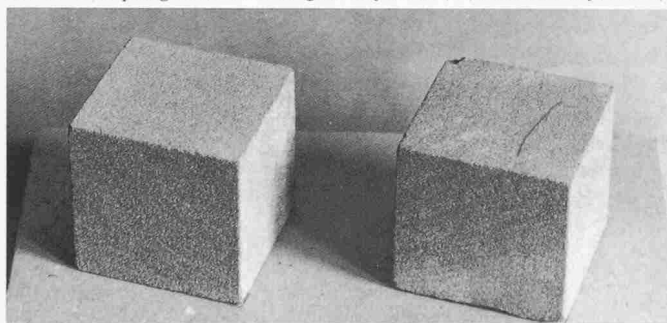
Bild 7. Salzsprengversuche mit Magnesiumformiat (M) und Kalziumformiat (C) an Würfeln aus Berner Sandstein (Kantenlänge 4 cm)

a: Zwei der frischen Würfel

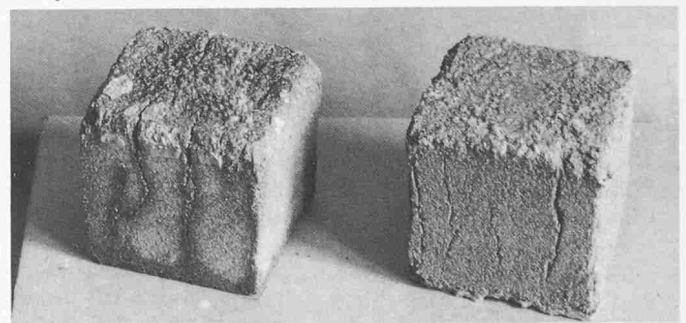
b: Tränkversuch. Würfel links nach 3 Tränkungen in M, rechts nach sechs Tränkungen in C, mit deutlichen Rissen

rend 24 Stunden bei 100 °C getrocknet. Das Ganze ist ein Salzsprengzyklus, der wiederholt wird, um die Art und Intensität des Zerfalls zu beobachten. Nach drei Zyklen war der mit Magnesiumformiat traktierte Würfel durchgehend zerrissen und damit zerstört (Bild 7b links). Beim anderen mit Kalziumformiat behandelten Würfel entstanden beim vierten Zyklus feine Risse, die sich beim fünften und sechsten stark weiteten (Bild 7b rechts). Im *Aufsaugversuch* wurden zwei Würfel 0,5 cm tief in je eine gesättigte Kalzium- und Magnesiumformiatlösung gestellt. Nach drei Tagen sandete der Stein, ganz wie am Laubentrakt, unter den sich bildenden Ausblühungen und Krusten ab. Nach 18 Tagen wurde der Versuch abgebrochen, als die Kanten bis 5 mm und die Flächen einige Zehntelmillimeter abgebaut waren. Die Wirkungen zeigen die Bilder 7c und d klar. Mit Magnesiumformiat wurde eine stärkere Wirkung erzielt als mit Kalziumformiat.

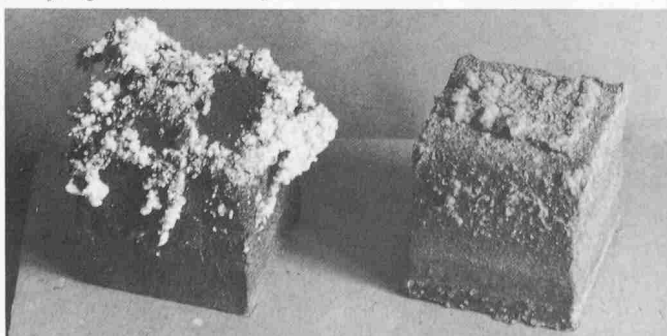
c: Aufsaugversuch, nach 18 Tagen, mit Salzkrusten. Links M, rechts C

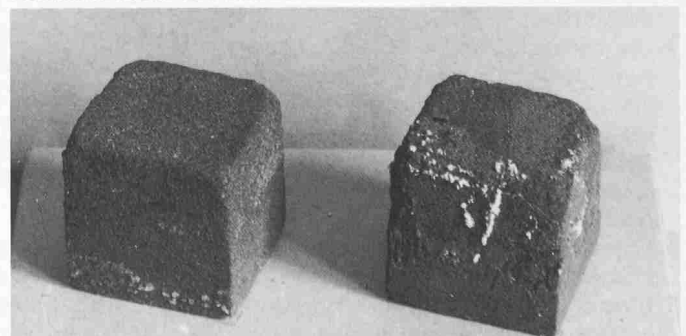
d: Aufsaugversuch, nach Abwaschen der Krusten. Es sind Schäden durch Abbröckeln der Kanten und Absanden der Flächen sichtbar. Links C, rechts M
