Stahlbau nach Brandfall

Rascher Wiederaufbau der Maschinenhalle VI der Karton- und Papierfabrik Deisswil AG

Von Franz Koch und Konrad Huber, Winterthur

Bei einem Brand der Karton- und Papierfabrik Deisswil AG in Stettlen BE sind Dach und Tragkonstruktion einer Maschinenhalle von 136x16,6 m vollständig zerstört worden. Planung und Wiederaufbau benötigten nur 4 Monate, während die Kartonfabrikation dank Stahlbauweise der Dachkonstruktion bereits früher wieder aufgenommen wurde.

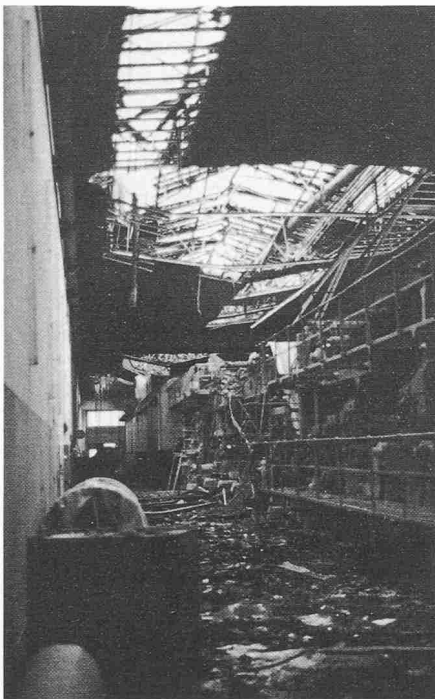
Brennende Holz- und Deckenteile stürzten auf die äusserst empfindliche Kartonmaschine herunter und beschädigten diese erheblich (Bild 1). Noch gleichentags beschloss die Bauherrschaft in einer Krisenstabsitzung, *ohne Zeitverzug die erforderlichen Planungs- und Sanierungsarbeiten einzuleiten*, um in der Woche nach Ostern 1983, d.h. innerhalb von 3½ Monaten, den Betrieb wieder aufnehmen zu können. Gleichzeitig entschied sich die Bauherrschaft für Neuinvestitionen zur Modernisierung der Maschine und zur Anpassung der Anlagen an den modernsten heutigen Stand der Technik. Bereits vor Weihnachten wurden die entsprechenden Baueingaben eingereicht, und Anfang Januar erfolgte die Auftragserteilung für die *schlüsselfertige Erstellung* der neuen Maschinenhalle.

Bild 1. 15. Dezember 1982. Blick in die durch einen Grossbrand zerstörte Maschinenhalle. Herabstürzende Deckenteile haben die Kartonmaschine stark beschädigt. Durch Hitze und Feuer sind Tragkonstruktion und Dach vollständig zerstört worden

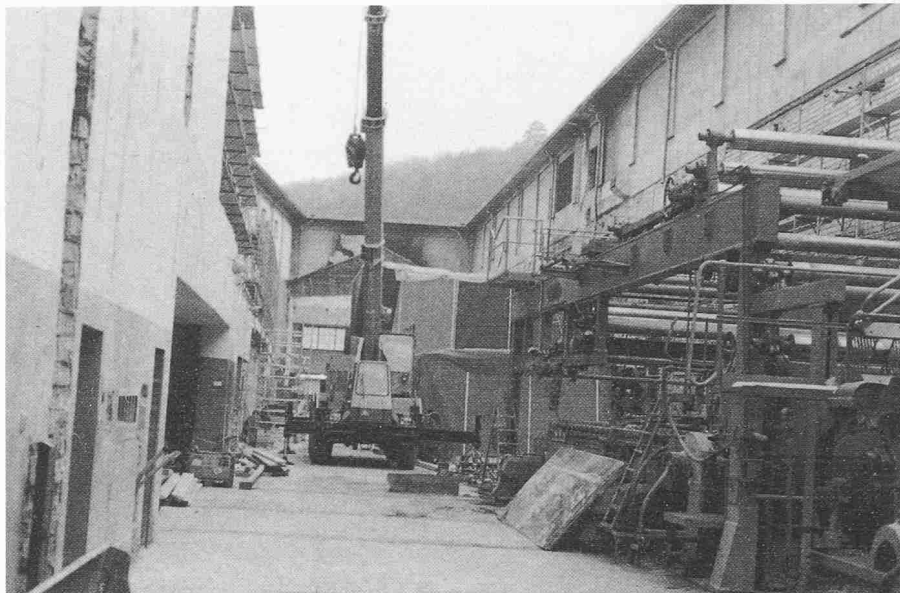
Bild 2. Mitte Februar 1983. Abschluss der Aufräumarbeiten vor Beginn der Stahlbaumontage

Bevor jedoch mit dem Neubau begonnen werden konnte, mussten erst die Reste des Daches und die ganzen Seitenwände abgerissen werden, wobei darauf zu achten war, dass die Kartonmaschine keinen Schaden nahm. Der Wiederaufbau wurde so durchgeführt, dass zur gleichen Zeit an der Maschine die notwendigen Reparatur- und Instandstellungsarbeiten ausgeführt werden konnten sowie Testläufe möglich waren. Um die Kartonmaschine und die bereits mit Reinigungs- und Repara-

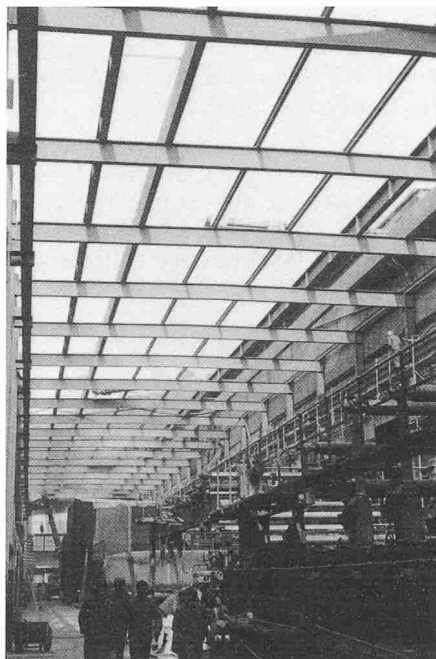
Bild 3. Ende Februar 1983. Stahlbaukonstruktion fertig montiert, bereit für die Dacheindeckung und die Montage der Oblichter

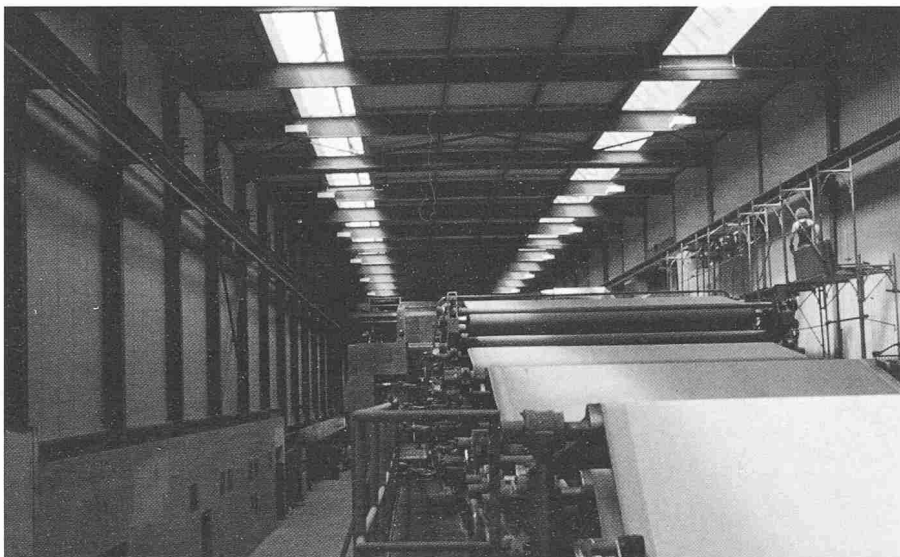
Bild 5. Kartonmaschine wieder in Betrieb
