Zeitschrift: **Schweizer Ingenieur und Architekt**

Band (Jahr): **102 (1984)**

Reprise en sous-œuvre par radier foncé

Par Jean-Conrad Ott, Genève

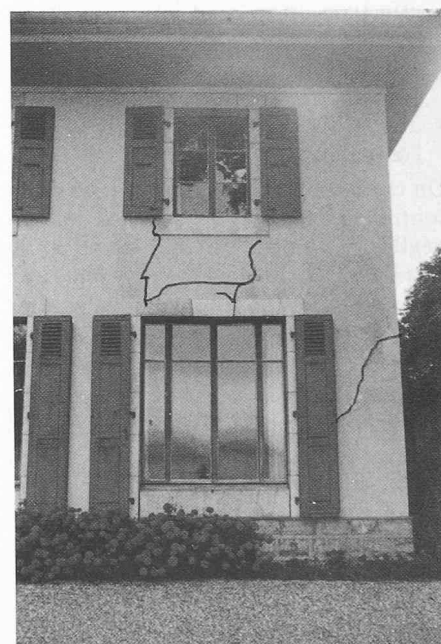
- fissuration des façades (fig. 3);
- fissuration des dallages sous les vérandas couvertes;
- écrasement des cloisons de refend;
- diminution de l'espace libre dans les caves, mise en évidence par le flambage des cloisons de séparation en lattes de bois (fig. 4).

Fig. 3. Fissurations en façade du corps sud

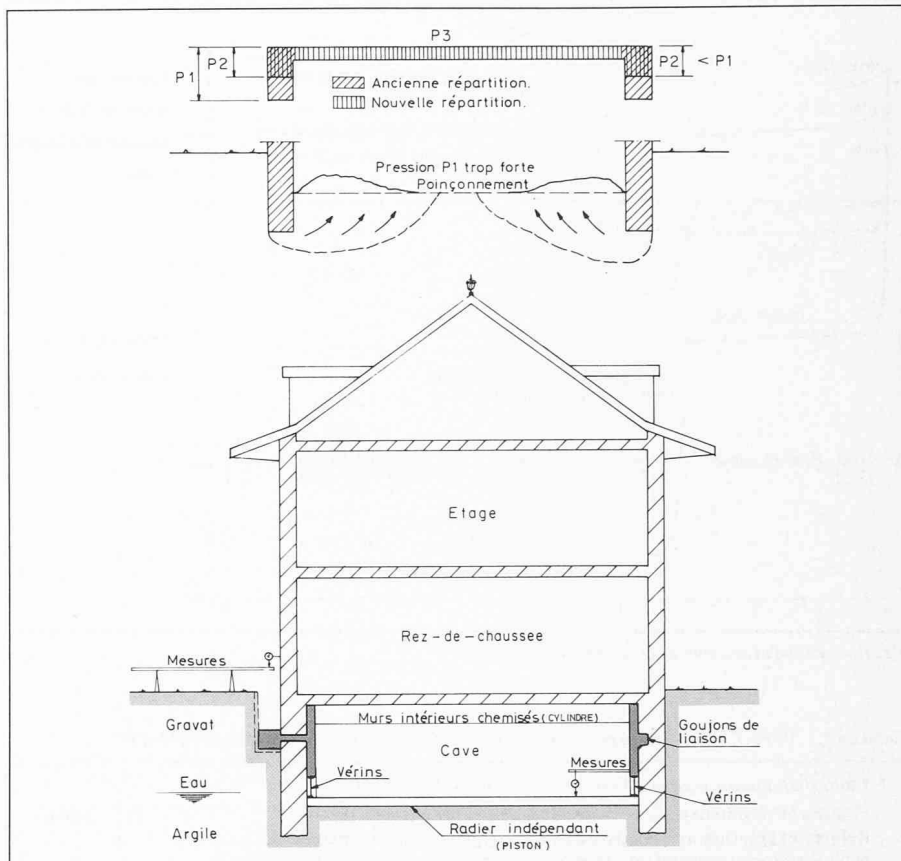
Fig. 5. Schéma illustrant le procédé de reprise en sous-œuvre par radier général foncé

- 1) Construction d'un radier armé, exécuté hors d'eau au niveau du sol de cave, c'est-à-dire environ 80 cm en dessus de l'assise des murs anciens, mais exécutés en 4 panneaux séparés (fig. 2) correspondant à la subdivision interne existante.
- 2) Chemisage intérieur des murs de cave en béton armé lié aux murs anciens.
- 3) Mise en précontrainte du radier général au moyen d'une batterie de vérins travaillant tous couplés et prenant appui sur les murs chemisés.

Le système du radier foncé illustré schématiquement (fig. 5) travaille en quelque sorte comme un piston dans son cylindre. Les murs forment le cylindre, le radier figurant le piston, et les vérins étant le propulseur.

En définitive, nous avons admis de transférer 50% de la charge des murs sur le radier, ce qui conduisait à appliquer des pressions comprises entre 6,3 et 3,5 t/m² (voir figure 5). Elles ne peuvent pas être égales parce que l'on doit reprendre systématiquement les charges des murs de refend.
