# Der Felssturz von Bristen am 1. Oktober 1983

Zeitschrift: **Schweizer Ingenieur und Architekt**

Von Toni R. Schneider, Uerikon

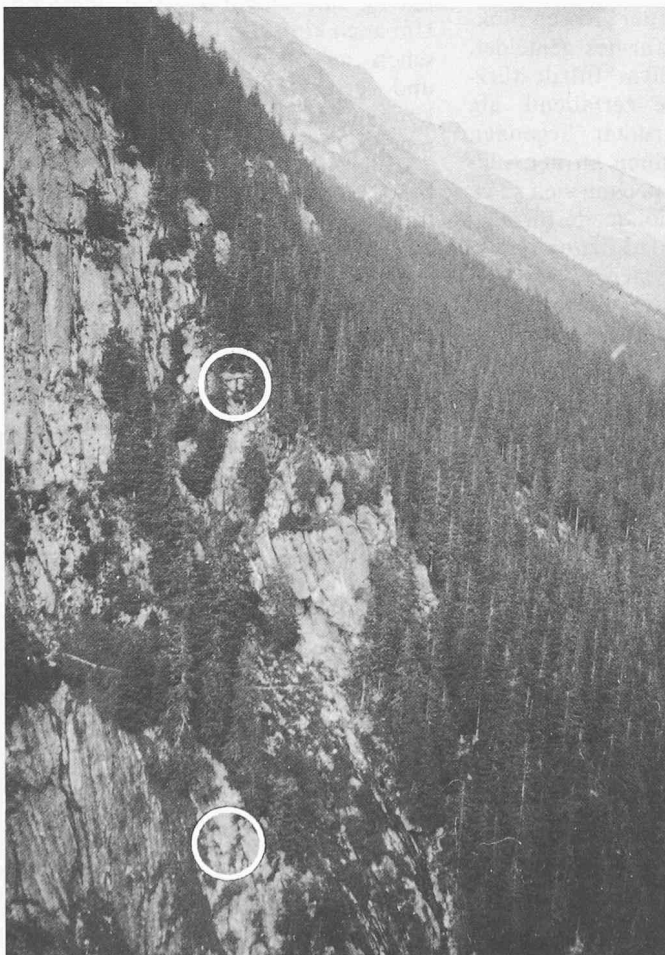
Bild 2. Der Felsturm ob Schwandi am 12. August 1982 von SW vor dem Absturz (Kreise = Referenzpunkte zu Bild 3)

Aufgelockert war vor allem der obere Teil der Westseite. Der Fels war längs der Schieferung in flache quaderförmige Blöcke zerlegt (Bild 2).

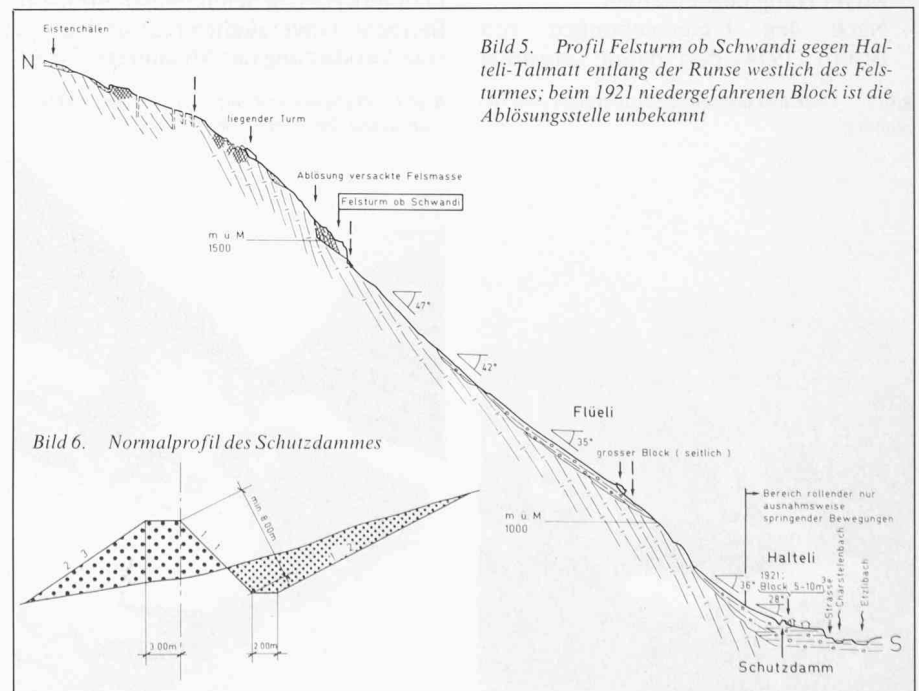
Bild 5. Profil Felsturm ob Schwandi gegen Halteli-Talmatt entlang der Runse westlich des Felsturmes; beim 1921 niedergefahrenen Block ist die Ablösungsstelle unbekannt

werden, dass nach dem Überspringen des überliegenden Felsbandes die abstürzenden Massen im Bereich der Gehänge- und Runsenschuttkegel oberhalb von Halteli-Talmatt schon nach wenigen Dekametern in einen vorwiegend rollenden, nur noch vereinzelt springenden Bewegungsablauf übergehen werden (Bild 5).

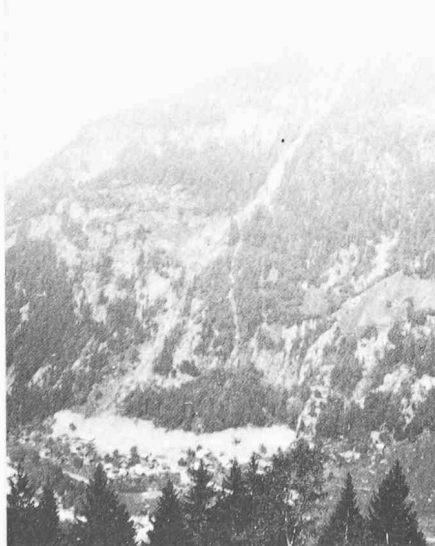
Bild 7. Übersicht über das Felssturzgebiet vom Gehanghang
