**Zeitschrift:** Schweizer Ingenieur und Architekt  
**Herausgeber:** Verlags-AG der akademischen technischen Vereine  
**Band:** 102 (1984)  
**Heft:** 46

**Artikel:** Der Felssturz von Bristen am 1. Oktober 1983  
**Autor:** Schneider, Toni R.  
**DOI:** <https://doi.org/10.5169/seals-75564>

# Der Felssturz von Bristen am 1. Oktober 1983

Von Toni R. Schneider, Uerikon

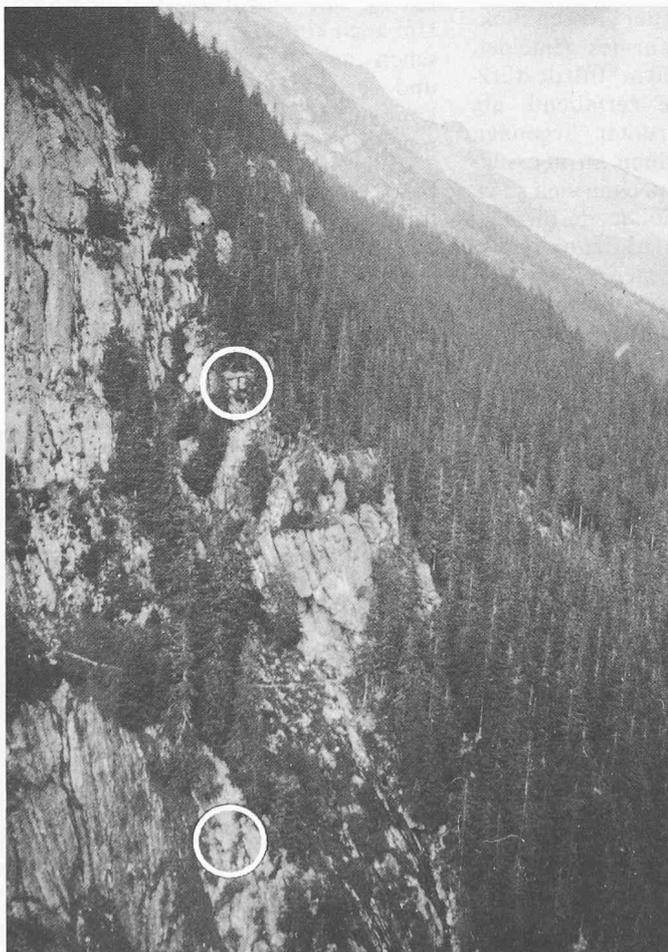
Die Masse des Felsturmes kann vor dem Felssturz auf etwa 12 000 bis 15 000 m<sup>3</sup> geschätzt werden. Der rund 30 bis 40 m hohe Turm war auf der Nordseite durch ein komplexes, teilweise parallel zur alpinen Schieferung, teilweise W-E-streichendes Spaltensystem vom bergseitigen Felskörper getrennt. Auf der E-Seite bildete ein breiter, dem Kluftsystem K1 zuzuordnender Spalt die Begrenzung. Die Süd- und Westseite standen frei und folgten Flächen der Kluftsysteme K2 und K3 bzw. K1. Die Basisgleitfläche des leicht nach hinten geneigten Turmes war ursprünglich nicht aufgeschlossen. Später zeigte sich, dass sie entlang einer schieferungsparallelen Scherzone verläuft. Der Turm wies intern mehrere parallel zu den Kluftsystemen verlaufende Risse auf.

Bild 2. Der Felsturm ob Schwandi am 12. August 1982 von SW vor dem Absturz (Kreise = Referenzpunkte zu Bild 3)

Aufgelockert war vor allem der obere Teil der Westseite. Der Fels war längs der Schieferung in flache quaderförmige Blöcke zerlegt (Bild 2).

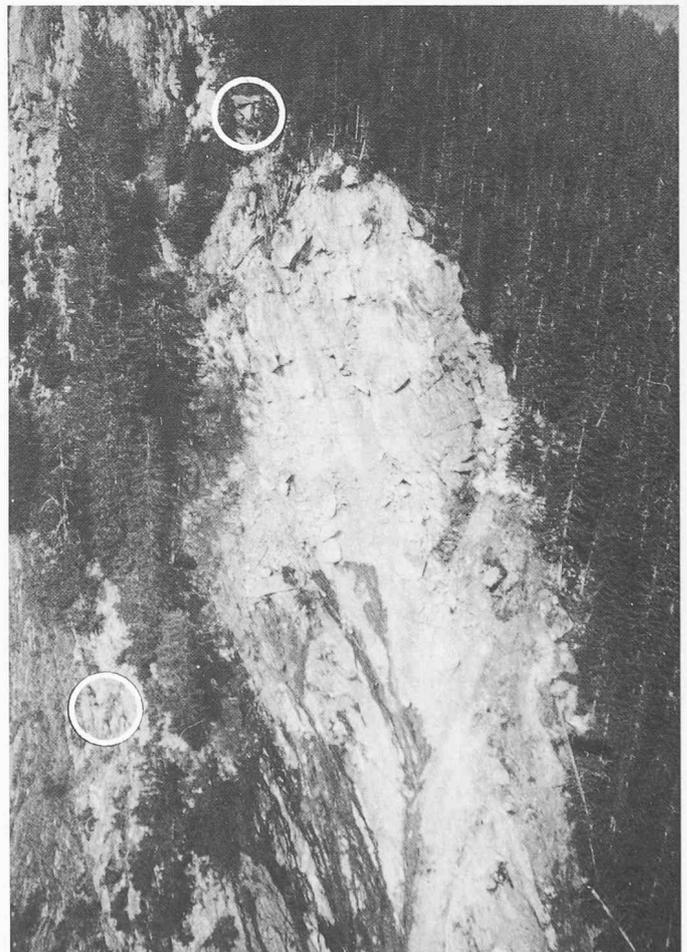
Bild 3. Der Felsturm ob Schwandi am 1. Oktober 1983 von SW nach dem Absturz (Kreise = Referenzpunkte zu Bild 2)

Bis zum Morgengrauen hatte sich die Situation wieder beruhigt. Weggebrochen und niedergefahren waren die westlichen zwei Drittel des Felsturmes (Bild 3), d. h. rund 8000 bis 10 000 m<sup>3</sup> Fels. Die Sturzmasse hatte sich weitgehend in Einzelkomponenten aufgelöst und war zum grössten Teil in der leichten Hangverflachung auf der Höhe von Flüeli liegengelassen (Bild 7). Nur etwa 300 m<sup>3</sup>, d. h. rund 3%, also wesentlich weniger als erwartet, erreichten das Auffangsystem. Die grössten Blöcke

Am folgenden Morgen ergab eine Begehung des Abbruchs und eine Überfliegung des gesamten Felssturzgebiets mit dem Helikopter, dass sich die Situation weitgehend beruhigt hatte. Das nicht abgestürzte Drittel des Felsturmes hatte sich in eine liegende Position gedreht und steckte stärker denn je im unterliegenden Blockschutt. Sein unmittelbarer Absturz war nicht mehr zu befürchten. Die Quelle im mittleren Teil der Runse fand wieder freien Abfluss (Bild 3). Allerdings lagen im Abrissgebiet und längs der Sturzbahn noch zahlreiche

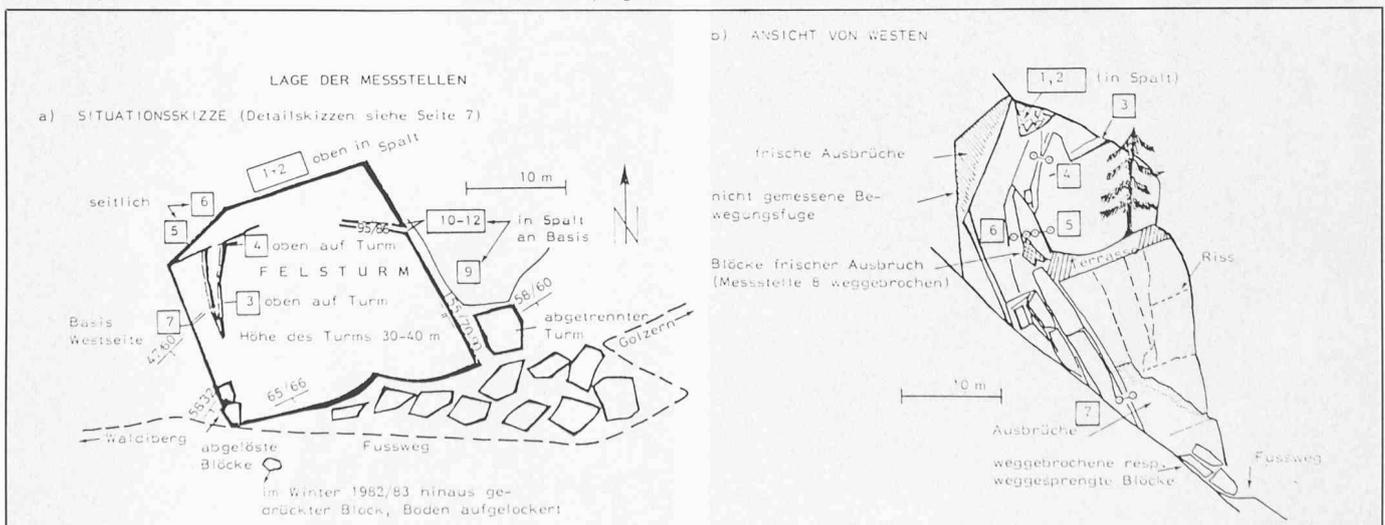
1981/82 brachen auf der W-Seite Blöcke mitsamt dem Messpunkt 8-8' weg (Bild 4). Auf der E-Seite waren im Spalt der Messstelle 9 ebenfalls relativ frische Blöcke zu verzeichnen.

Bild 4. Lage der Messstellen, Situationsskizze und Ansicht von Westen (eingerahmte Zahlen = Nummern der Messstellen)

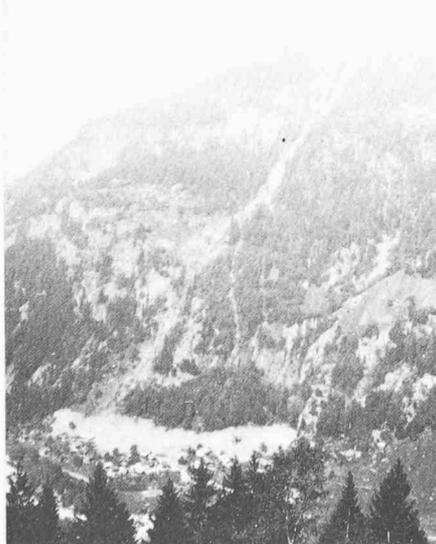
Bild 7. Übersicht über das Felssturzgebiet vom Gehanghang

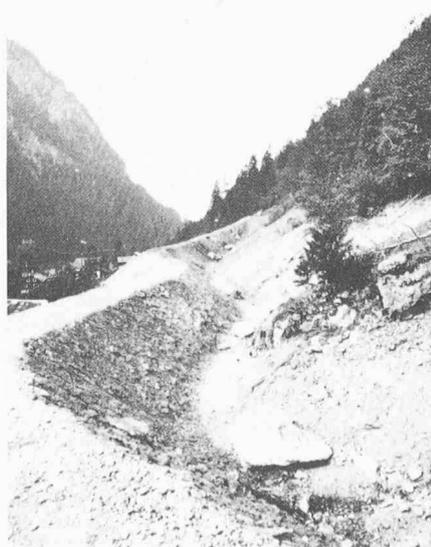
Bild 9. Östlicher und mittlerer Teil des Auffanggrabens mit den Sturzblöcken

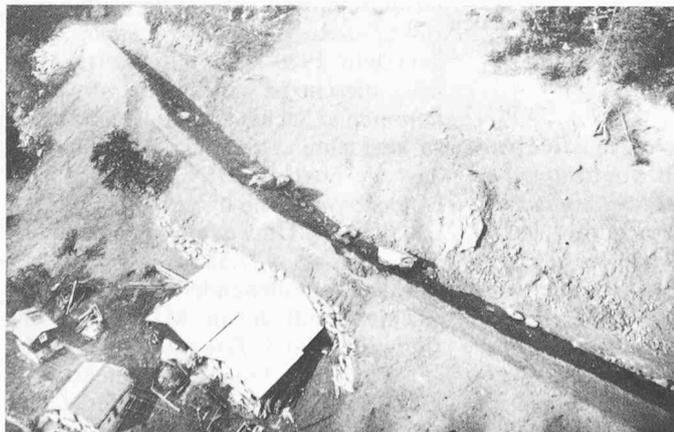
Bild 8. Westlicher Abschnitt des Auffangsystems mit einem Teil der zurückgehaltenen Sturzmasse

Sämtliche grösseren Blöcke wurden vom Auffangsystem ohne stärkere Beschädigungen aufgehalten, vor allem wurde der Damm an keiner Stelle durchbrochen. Wie in Bild 8 deutlich zu erkennen ist, beschädigte einzig ein grösserer Block die Dammkrone – dies ausgerechnet an der schmalsten Stelle des Dammes, wo zwei Gaden in das Dammprofil hineinragen. Der Block hatte leicht hüpfend den eigentlichen Auffanggraben übersprungen und war auf die bergseitige Kante der Dammkrone aufgeprallt. Er verursachte einen grösseren Impakt-Krater (Bild 10), von dem aus radiale Scherrisse den ganzen Damm durchsetzten. Der Block blieb anfänglich auf der Dammkrone liegen und kippte dann nach mehreren Stunden in den Graben zurück.

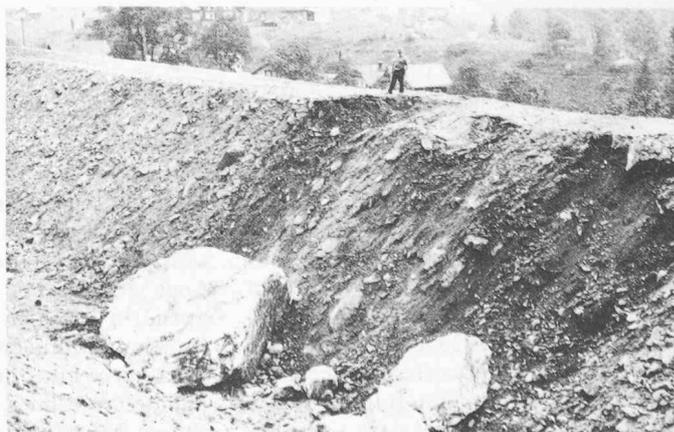
Bild 10. Grösster Impakt-Krater eines der grössten Blöcke
