Sanierung der beiden Rheinfalfelsen

Von René Härri, Zürich

Die kürzlich abgeschlossene Sanierung der markanten Felsen im Rheinfall bietet dauerhaften Schutz gegen die drohende Erosion. Die Arbeiten zur Trockenlegung und die Spritzbeton-Applikation mussten bei niederem Wasserstand erfolgen, wobei das kalte Winterwetter besondere Massnahmen auf der Baustelle erforderte (vgl. Exkursionsbericht, H. 7/85, S. 134).

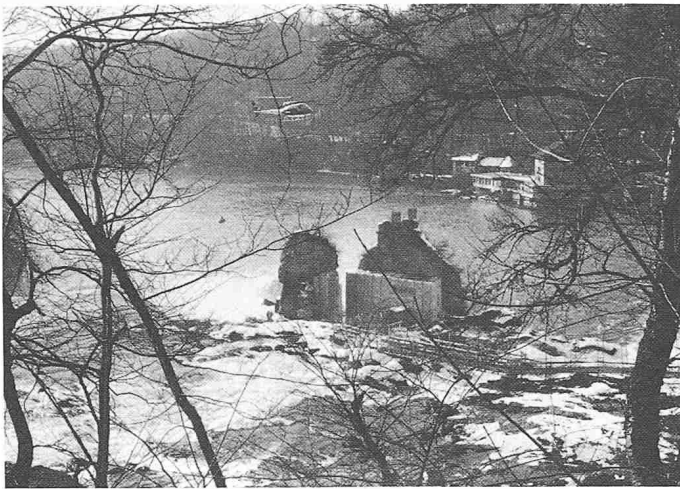
Bild 4. Gesamtübersicht der Baustelle (Foto Gsell)
