# Das Erdbeben in Mexiko vom 19. September 1985

Von Walter J. Ammann, Rudolf F. Vogt und John P. Wolf, Zürich

Am 19. September 1985 erschütterte ein Erdbeben der Magnitude  $M_s = 8,1$  ganz Mexiko. Das Epizentrum lag rund 400 km westlich von Mexico City in einem küstennahen Bereich, wo sich die Cocos-Platte entlang dem mittelamerikanischen Graben unter die nordamerikanische Platte schiebt.

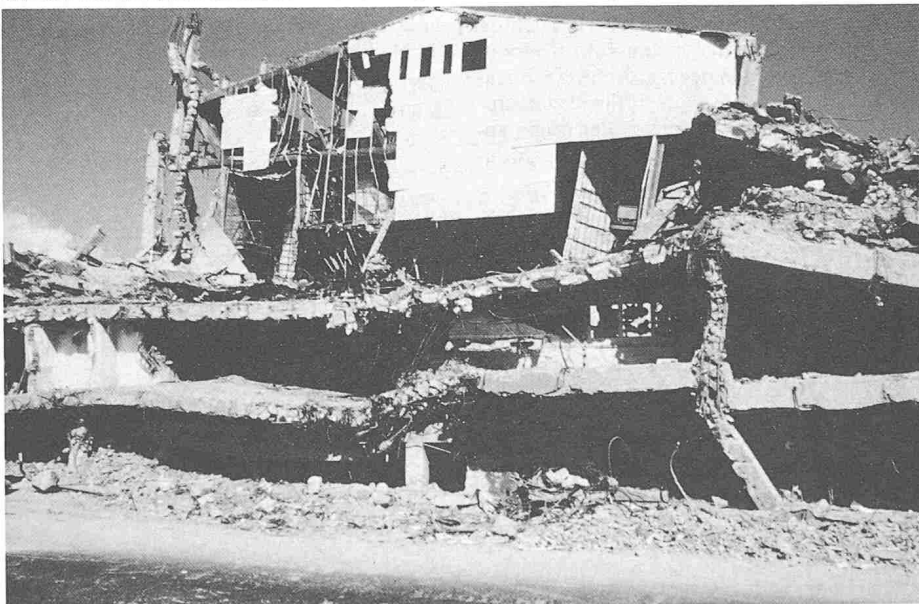
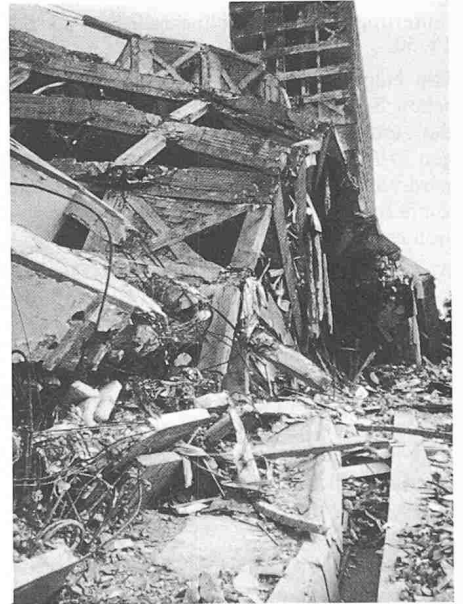
Bild 1. Im Gebiet von Mexico City stürzten viele Gebäude ein. Linkes Bild: eingestürztes Theater (Stützendetail vgl. Bild 17). Rechtes Bild: Trümmer eines eingestürzten Hochhauses im Tlatelolco-Bezirk (analoges Gebäude im Hintergrund, vgl. Bild 13)

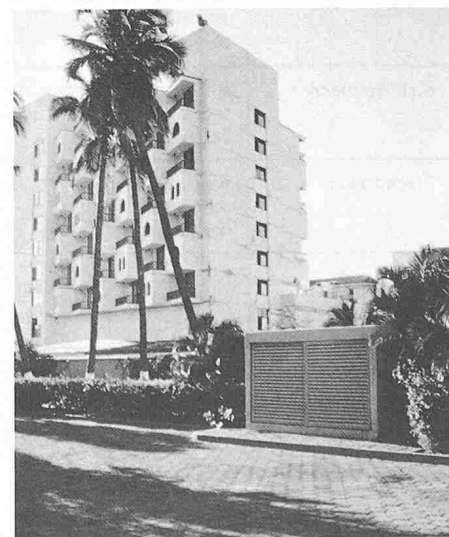
Bild 9. Schäden am «Aristos»-Hotel in Ixtapa. Analoge Schäden waren bereits beim Erdbeben 1979 aufgetreten (vgl. [3])

erwähnen, dass sich sowohl an niedrigen ein- und zweigeschossigen Gebäuden als auch an Gebäuden mit fünf und mehr Stockwerken Schäden zeigten. Eine Ausnahme stellt Ixtapa dar, ein Touristikzentrum rund 85 km vom Idel-Epizentrum entfernt, wo fast ausschliesslich mehrgeschossige Hotelbauten beschädigt wurden. Bild 9 zeigt entsprechende Schäden, wobei zu erwähnen ist, dass dieses Gebäude bereits beim Erdbeben vom 14. März 1979 mit Epizentrum  $17.23^{\circ}N$ ,  $102.20^{\circ}W$  und Magnitude  $M_S = 7,6$  analoge Schäden erlitten hatte [3]. In Ixtapa betrug die Intensität nach eigenen Beobachtungen etwa  $I_{MM} = VII-VIII$ , wobei unter Umständen auch hier im küstennahen Be-

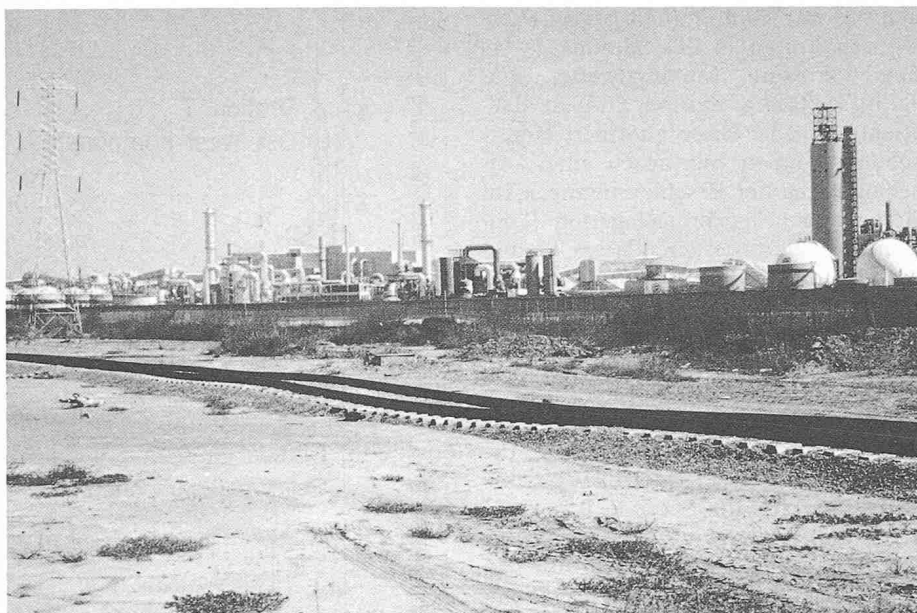
Bild 10. Schäden an einem Industriegeleise und einer Hochspannungsleitung als Folge der Bodenverflüssigung. Im Hintergrund die Industrie- und Hafenanlagen im Mündungsgebiet des Rio Balsas

□ Im angrenzenden Mündungsgebiet des Rio Balsas bei Lazero Cardenas wurden ausgeprägte Bodenverflüssigungsphänomene beobachtet. Da sich in diesem Gebiet ausgedehnte Industrie- und Hafenanlagen (Bild 10) befinden, waren die mit diesen Phänomenen

in Zusammenhang stehenden Schäden beträchtlich (differentielle Setzungen, Risse in Auskleidungen von Schmelzöfen usw.), allerdings nicht derart verheerend wie dies z. B. bei einem analogen Erdbeben im März 1985 in Chile der Fall war (vgl. z. B. [19]). Bild 10 zeigt als Folge der Bodenverflüssigung Schäden an einem Industriegeleise und an einer Hochspannungsleitung (Versagen der Pfahlfundation eines Stahlfachwerk-Leitungsmastes).

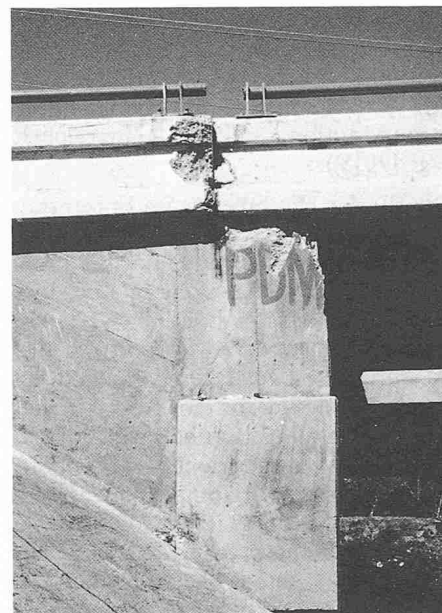
Bild 11. Schäden an einer Brücke über den Rio Balsas bei Lazero Cardenas: Aufprall des Brückenträgers auf das Widerlager

□ An einem Zwillings-Brückenübergang über den Rio Balsas rund 5 km nördlich von Lazero Cardenas traten infolge Aufprall des Überbaus aus vorfabrizierten Längsträgern auf das

Widerlager die im Bild 11 gezeigten Schäden auf. Zusätzlich waren einige Stützen im Übergang zum Hammerkopf beschädigt.

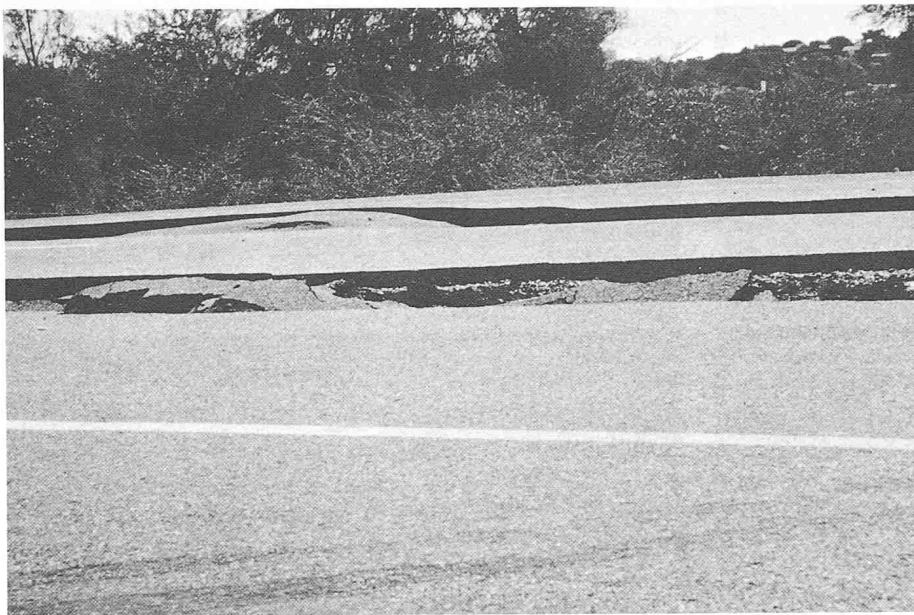
Bild 12. Risse im Strassenkörper im Anschluss an die Brücke über den Rio Balsas (vgl. Bild 11)

□ Linksufrig war die über diese Brücke führende Strasse auf einer Länge von etwa 150 m stark beschädigt. Ausgedehnte breite Längsrissen im angeschütteten Strassenkörper deuten auf ein Versagen des Untergrundes hin (Bild 12).

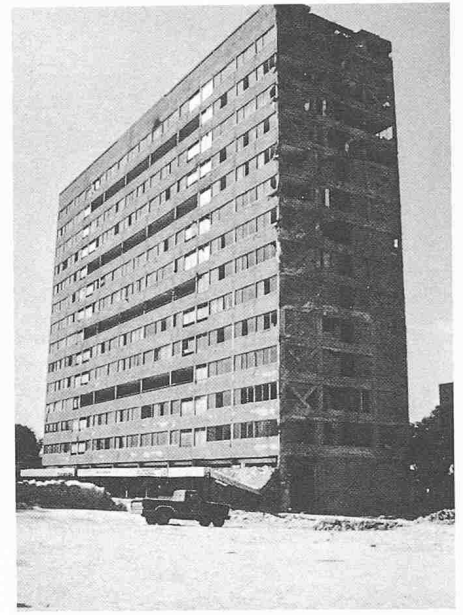
Bild 13. Stahlbetonskelett-Gebäude mit Aussteifungen mittels Stahlbetondagonalen (ein analoges, direkt anschliessendes Gebäude stürzte ein, vgl. Bild 1a, Tlatelolco-Bezirk)

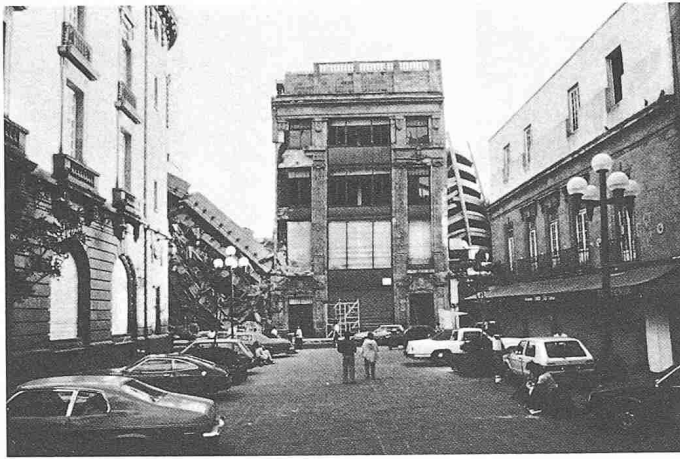
Bild 15. Die zwei Parkhäuser hatten eine tiefe Eigenfrequenz und wurden durch die Schwingungen zum Einsturz gebracht, während die beiden älteren Gebäude links und rechts im Bild dank ihrer steifen Wände ohne sichtbare Schäden blieben

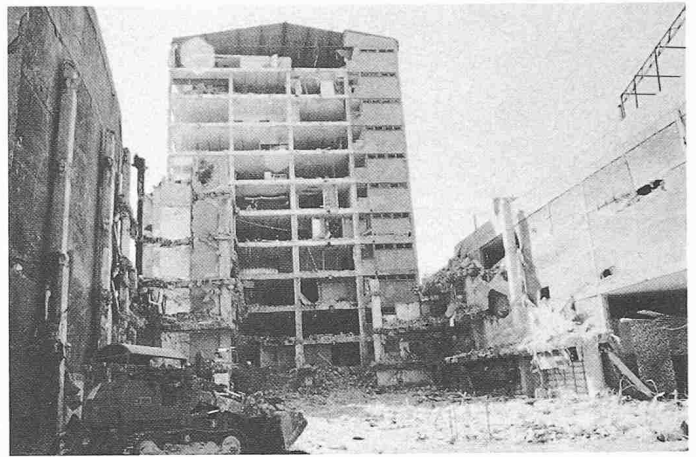
Bild 16. Durch das Erdbeben zerstörte nichttragende Mauerwerkswände, die zur Aussteifung des Gebäudes dienten

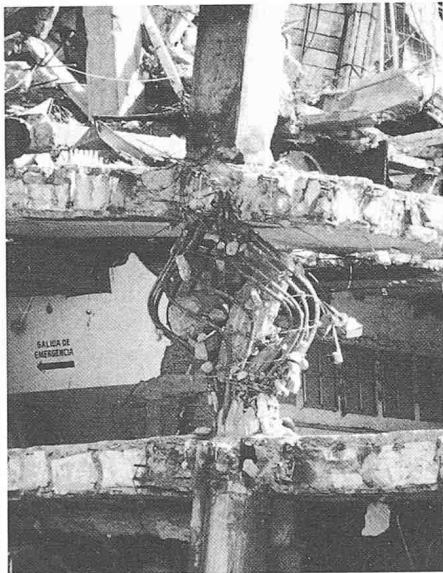
Bild 17. Versagen einer Stahlbetonstütze: Zerstörtes Betongefüge und Ausknicken der Längsbewehrung infolge ungenügender Umschnürung durch Bügel

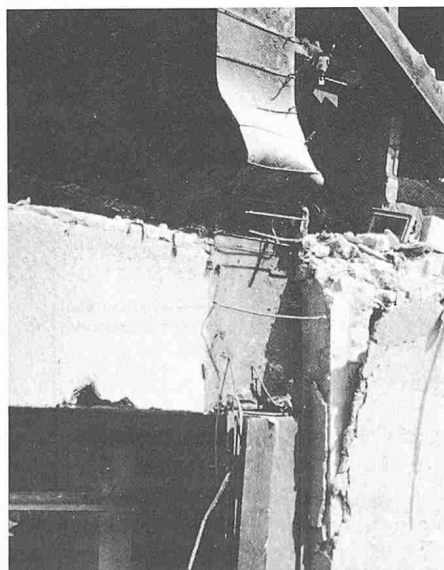
Bild 18. Versagen einer Stahlstütze: Der Bruch der Längsschweißnaht ermöglichte das Ausknicken der einzelnen Wandbleche

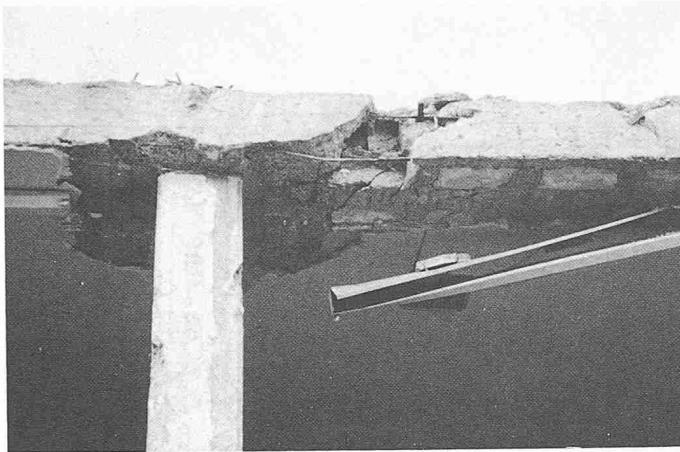
Bild 19. Die durchgehenden Risse infolge grosser alternierender Stützenkopfmomente reduzieren den Durchstanzwiderstand

Die Einleitung grosser Stützenkopfmomente in Flachdecken bewirkt in der Decke grosse Schubspannungen, die sich jenen aus den vertikalen Lasten der Decke überlagern. Infolge der alternierenden Biegemomente können in der Decke rund um die Stütze breite Risse entstehen (Bild 19), die den Widerstand gegen Durchstanzen stark vermindern. Im Bild 20 sind stehengebliebene Stützen zu erkennen, welche die Decken durchgestanzt haben.

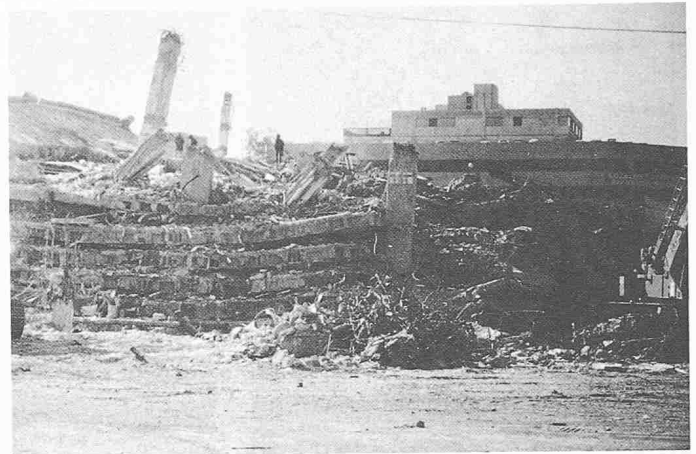
Bild 20. Das Durchstanzen der Decken führte zum totalen Einsturz dieses Gebäudes

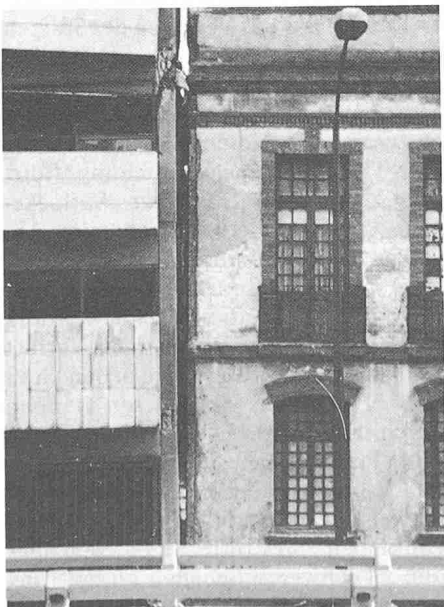
Bild 21. Örtliche Beschädigung durch Zusammenstoss benachbarter unterschiedlich hoher Gebäude

Bauwerke mit unterschiedlichen Eigenfrequenzen werden durch ein Erdbeben zu unterschiedlichen Bewegungen angeregt. Die resultierenden Auslenkungen können durch den Effekt der Boden-Struktur-Interaktion noch vergrößert werden. Bei ungenügendem Abstand schlagen zwei benachbarte, entgegengesetzt schwingende Gebäude gegeneinander. In zahlreichen Fällen führte dies zu lokalen Schäden (Bild 21), vereinzelt verursachte dies auch den Einsturz eines Gebäudes.
