Der korrekte Einbau des Dachflächenfensters

Bauphysik und Problemlösung

Von François Kropf, Daniel Michel, Dübendorf, Dino Rossi, Kurt Stutz, Trimbach

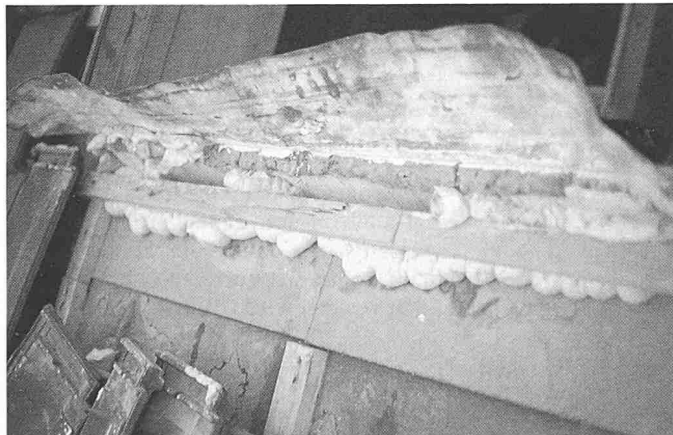
Bild 3. Falsch: PU-Schaum ist keine ausreichende Luftdichtung, aber auch seitlich ist kein Abführen des Kondenswassers möglich
