## Schäden am Zweischalenmauerwerk

Konstruktive Probleme beim Einbau von Polyurethan-Hartschaumplatten in Flachdächer

VON PAUL-ANDRÉ DUPUIS,  
CHRISTOPH WEDER UND  
ROLAND BÜCHLI,  
DÜBENDORF

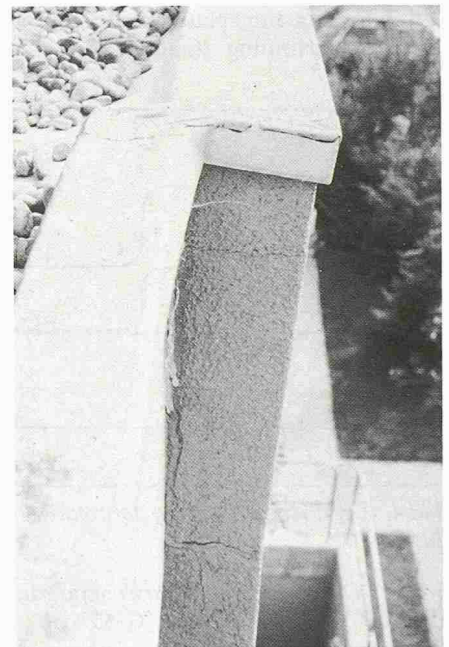
Fällen zeigten diese eine im Dachrandbereich nach aussen verschobene bzw. geknickte äussere Backsteinschale (Bild 1).

Bild 1. Die äussere Backsteinschale ist geknickt

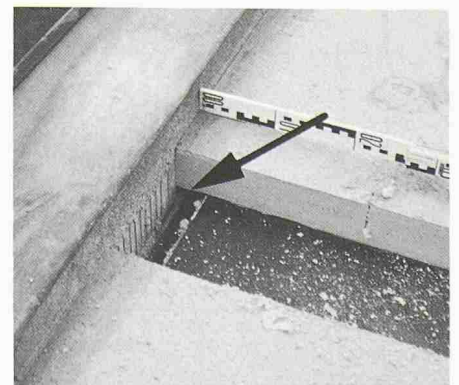
Den Flachdächern wurde Probematerial entnommen. Gleichzeitig wurde der Zustand der eingebauten Materialien festgestellt. Dabei zeigte sich, dass in allen Fällen die Wärmedämmung aus Polyurethan-Hartschaumplatten (im weiteren PUR-Platten genannt) satt an der verschobenen äusseren Backsteinschale anliegt (Bilder 2 und 3).

Bild 2. Die PUR-Platten liegen satt an der äusseren Backsteinschale an. Der Pfeil deutet auf den Spalt, der durch die Verschiebung der äusseren Schale entstanden ist.

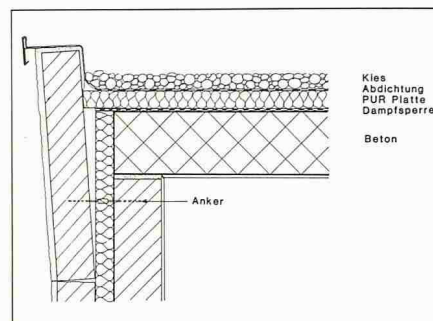
Bild 3. Schnitt durch einen schadhaften Dachrand

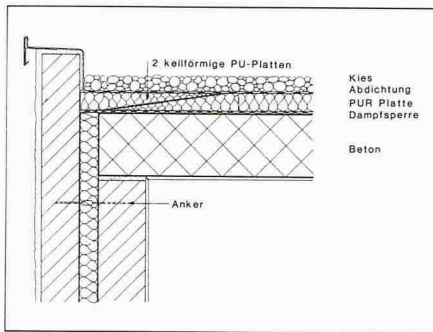
Bild 8. Pufferzone am Dachrand in Form von keilförmig aufgeschnittenen PUR-Platten

1. Die Dimensionsänderungen der PUR-Platten werden in einer verformbaren Pufferzone entlang dem Dachrand aufgefangen (Bild 8).

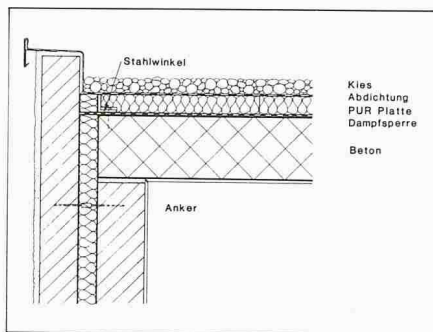
Bild 9. Auf der Betondecke fixierter Stahlwinkel zur Ableitung der Druckkräfte

2. Die bei den Dimensionsänderungen der PUR-Platten auftretenden Kräfte werden auf eine unschädliche Art in die Konstruktion abgeleitet (Bild 9).
