# Die Brünigbahn und die Naturgewalten

Autor(en): **Honegger, Rolf**

Zeitschrift: **Schweizer Ingenieur und Architekt**

## Die Brünigbahn und die Naturgewalten

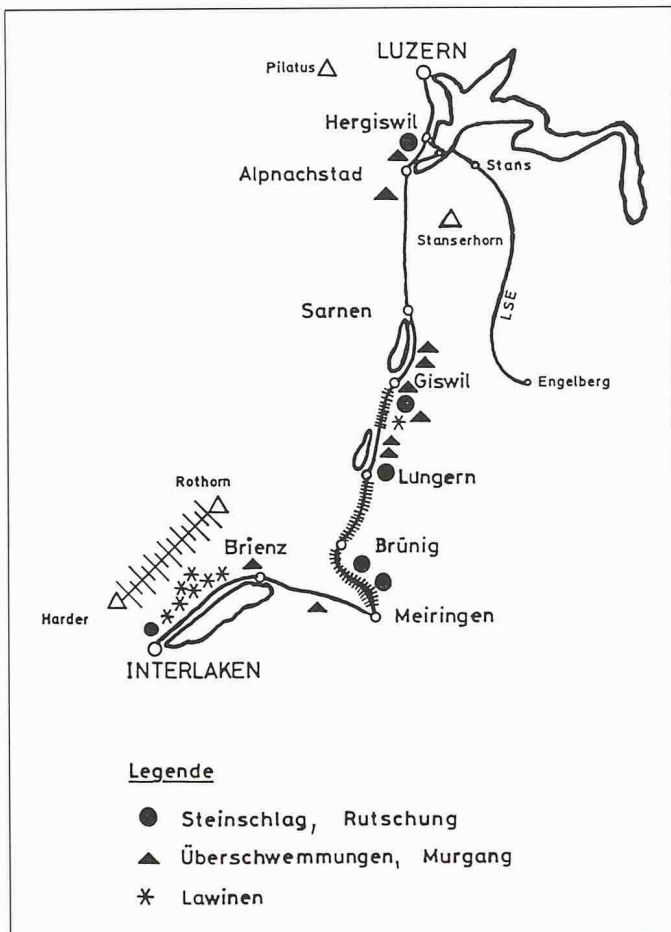
Bild 1. Übersichtsskizze Naturgefahren

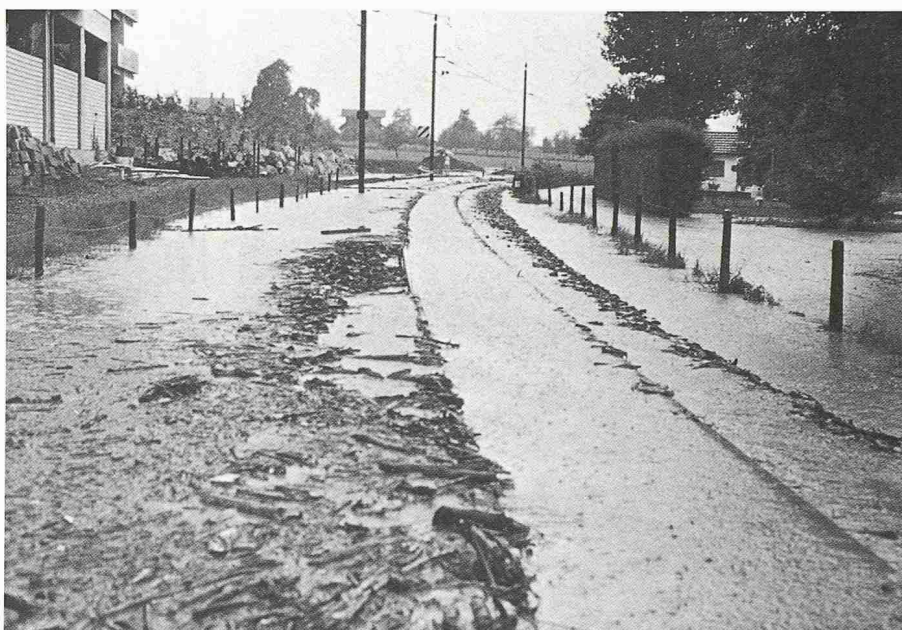
- Bach- und Flussläufe, deren Gerinnequerschnitt bzw. Abflusskapazität im Bahnbereich zu gering ist und die aus diesem Grunde überschwemmen, wie beispielsweise der Zünlibach von Sachseln (Bild 3).
- Geschiebe und Holz führende Bäche, die die Bahngleise murgangähnlich übersahren (mit ihren Schlamm- und Geröllmassen verschütten) (Bild 4) und im Falle des Baches Steinlauri 1906 und desjenigen mit Namen «grosse Schliere» 1931 sogar die Brückenwerke zerstörten.

Bild 3. Das überschwemmte Trasse der Brünigbahn nach dem schweren Unwetter von 1984 in Sachseln

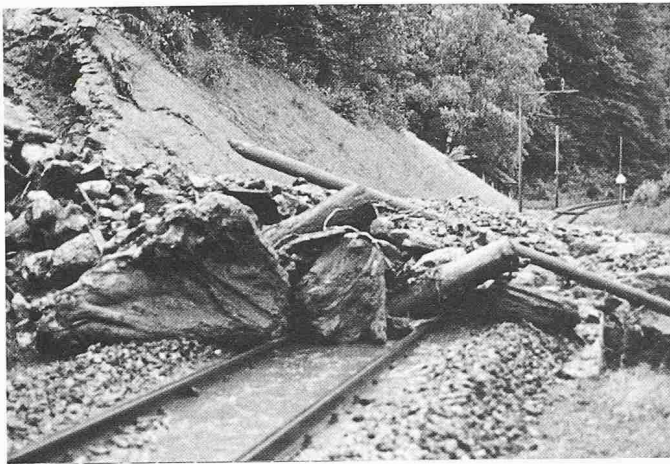
Bild 4. Mit Baumstämmen, Felsbrocken und Geröll hat der Husergraben-Bach bei Lungern 1986 das Bahngleis verschüttet

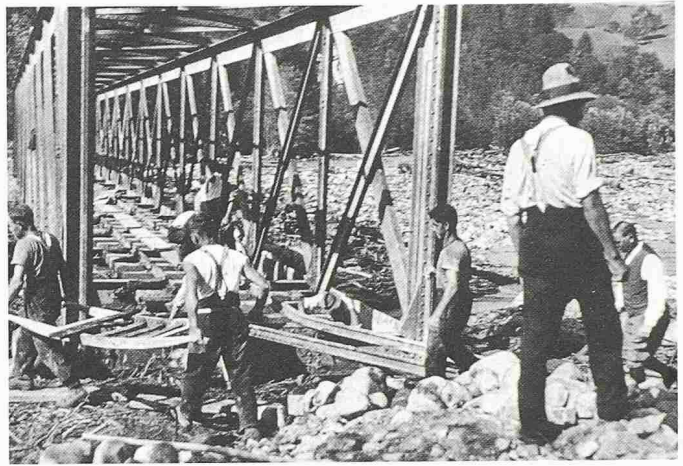
den erosionsanfälligen Gesteinsformationen, die der Kraft eines Geschiebeführenden Wildbaches keinen Widerstand entgegenbringen. Wie enorm diese Kraft ist, soll ein Beispiel illustrieren: Die «grosse Schliere» bei Alpnach, in normalen Zeiten ein harmloser Bach, schwillt nach Regenfällen zu einem tobenden Wildbach von 20 Meter Breite und zwei Meter Höhe an, der 1931 gar die damalige Bahnbrücke wegriß und um 45 Grad flussabwärts abdrehte (Bild 5).

Bild 5. Die «grosse Schliere», normalerweise ein harmloser Bach, schwoll 1931 zu einem tobenden Wildbach an, dem selbst die massive Eisenbahnbrücke bei Alpnach nicht zu widerstehen vermochte.
