**Artikel:** Korrosion durch Mikroorganismen: Korrosion an einem Dach aus sendzimir-verzinkter Stahltrapezprofilen durch Stoffwechselprodukte von Mikroorganismen  
**Autor:** Escher, Frank / Moor, Hans  
**DOI:** <https://doi.org/10.5169/seals-85838>

## Korrosion durch Mikroorganismen

Korrosion an einem Dach aus sendzimir-verzinkten Stahltrapezprofilen durch Stoffwechselprodukte von Mikroorganismen

VON FRANK ESCHER UND  
HANS MOOR,  
WINTERTHUR

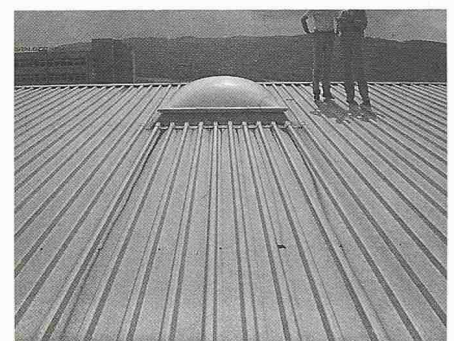
mehrere Lichtkuppeln eingesetzt, welche mit glasfaserverstärktem Polyester eingefasst sind. Von diesen Einfassungen geht eine intensive Korrosion auf das untenliegende verzinkte Eisenblech aus (Bild 1).

Bild 1. Lichtkuppel mit Polystereinfassung. Korrosion auf dem verzinkten Eisenblech

Eine Möglichkeit der Sanierung wäre die Behandlung aller Kunststoffflächen mit einem Biocid, nachdem diese sorgfältig gereinigt worden sind. Die korrodierten Partien des Blechdaches sollten nach entsprechender Reinigung mit einem Zinkanstrich versehen werden. Letztlich scheint eine Kontrolle in jährlichen oder kürzeren Abständen angebracht.

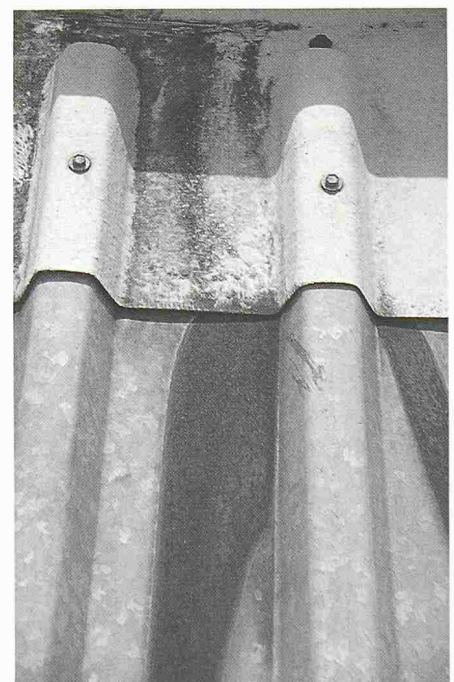
Auf der Polystereinfassung sind starke Schmutzablagerungen vorhanden. Diese hängen offensichtlich mit der Korrosionsursache zusammen (Bild 2).

Bild 2. Wie Bild 1, vergrößert

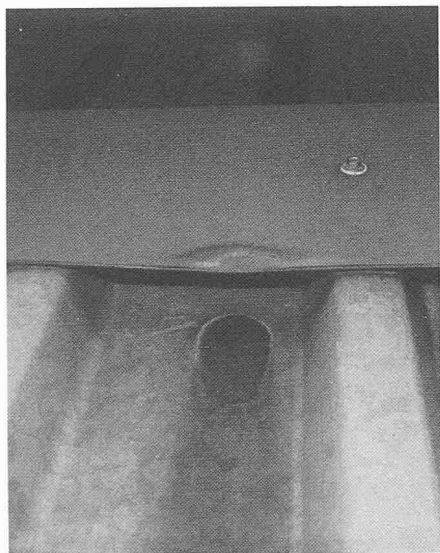
Man sieht auch hier, dass die Korrosion überall dort ihren Anfang nimmt, wo Tropfwasser vom Firstblech oder der senkrechten Wand auf das verzinkte Dachblech gelangt. Ferner sind deutliche Verfärbungen des Firstbleches zu erkennen (Bild 4).

Bild 4. Firstblech, Ausgang der Korrosion

Die Untersuchung des blaubeschichteten Firstbleches ergab bezüglich Ablagerung von flechtenartigen Gebilden einen ähnlichen Befund. Auffallend war, dass die Beschichtung infolge von Alterungsprozessen vor allem an der Kante sehr rissig ist. Dies erleichtert natürlich das Festklammern von Mikroorganismen.

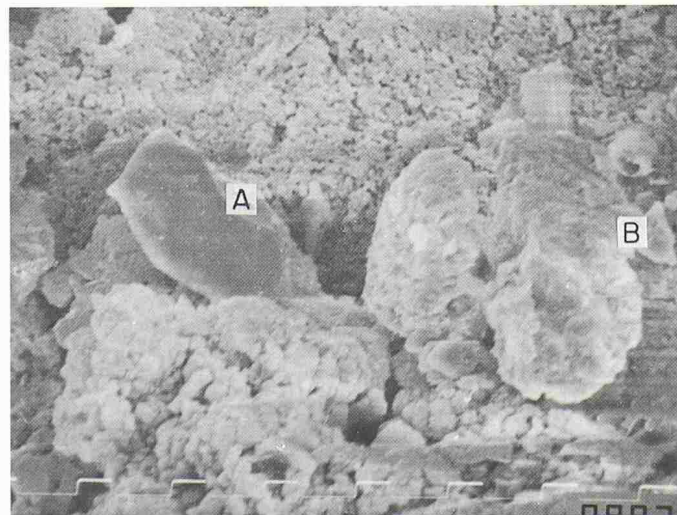
Wie bereits erwähnt, wurden starke Ablagerungen von Schmutz- und Russpartikeln auf dem Dach und insbesondere auf der Kunststoffeinfassung der Lichtkuppeln festgestellt. Die Partikel haften auf dem Kunststoff, während sie vom verzinkten Blechdach weggeschwemmt werden. Die Partikel sind Agglomerate von Russ, Sand bzw. Quarz und flechtenartigen Gebilden (Bild 5). Die genaue chemische Zusammensetzung konnte nicht bestimmt werden. Es war nur möglich, eine qualitative Aussage zu machen.

Bild 5. Partikel auf der Kunststoffeinfassung der Lichtkuppel (REM 1500x, Au-bedampft); A=Quarzpartikel, B=Partikel von Russagglomeration sowie flechtenartige Gebilde

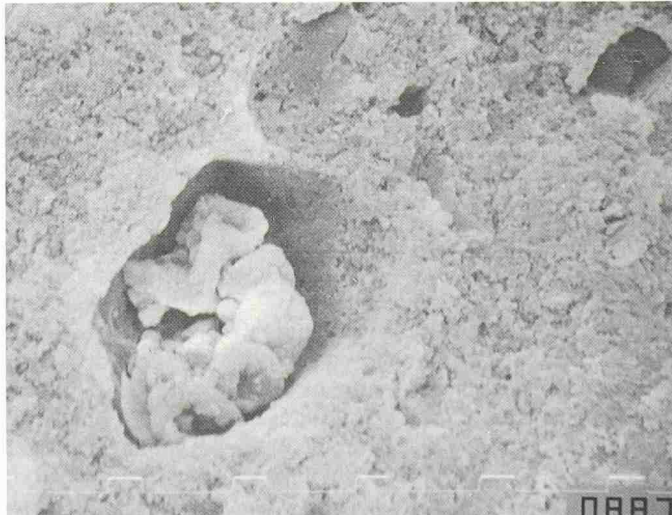
Bild 7. Die Oberfläche der Lichtkuppelneinfassung mit flechtenartigen Partikeln (REM, Au-bedampft, 2000x)

Die mikroskopische Untersuchung der Kunststoffflächen zeigte eindeutig eine Zerstörung derselben. So wurden an der Lichtkuppeleinfassung aus glasfaserverstärktem Kunststoff kleine Vertiefungen festgestellt, und zwar nur im Bereich der Russ- und Schmutzablagerungen. Diese wurden mit Ultraschall teilweise entfernt, um die darunterliegende Fläche freizulegen.

In Bild 7 sind flechtenartige Partikel, die auf der Kunststoff-Oberfläche haften, erkennbar. Diese sind trotz Reinigen einer Probe der Kunststofffläche mit Ultraschall nicht vollständig entfernbare. Es ist deutlich sichtbar, dass diese Partikel in Vertiefungen liegen. In einzelnen Fällen konnten sogar kleine Löcher von ca. 0,5 mm Durchmesser konstatiert werden.
