**Zeitschrift:** Schweizer Ingenieur und Architekt  
**Herausgeber:** Verlags-AG der akademischen technischen Vereine  
**Band:** 107 (1989)  
**Heft:** 16

**Artikel:** Schäden bei Verputzarbeiten  
**Autor:** Pfefferkorn, J.  
**DOI:** <https://doi.org/10.5169/seals-77086>

# Schäden bei Verputzarbeiten

**Bei den in den letzten Jahren aufgetretenen Putzschäden zeigt sich deutlich, dass der schnelle Baufortschritt und die dabei veränderten Baupraktiken sowie mangelnde Beachtung der Feuchtigkeitsverhältnisse in den Baustoffen die Hauptursachen darstellen. Der Beitrag behandelt das Austrocknungsverhalten verschiedener Baustoffe bei unterschiedlichen Bedingungen, die entsprechenden Risiken sowie die technischen und finanziellen Folgen bei einem Schadenereignis.**

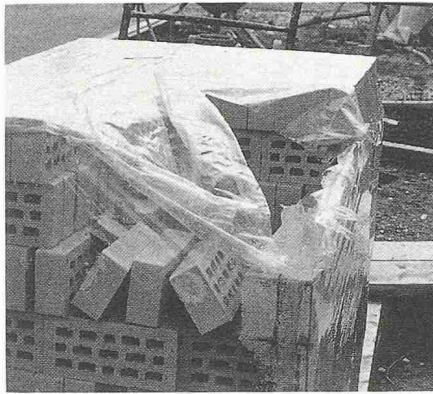
Anmachwasser bei zementgebundenen Mauersteinen (z.B. Zement- und Holzspanstein) und Autoklavenfeuchtigkeit (z.B. bei Gasbeton- und Kalksandsteinen sowie Betonelementen). Die Verpackung in Schrumpffolie lässt die Materialien bis zur Verarbeitung auf der Baustelle nur wenig austrocknen. Bei der Lagerung von gebrannten Materialien (Backsteine) kann häufig beobachtet werden, dass Teile der Schrumpffolie aufgerissen und bei Niederschlägen einzelne Steine sehr stark durchfeuchtet werden (Bild 1).

Bild 1. Durchfeuchtung einzelner Backsteine bei unsachgemässer Lagerung während Arbeitsunterbrüchen

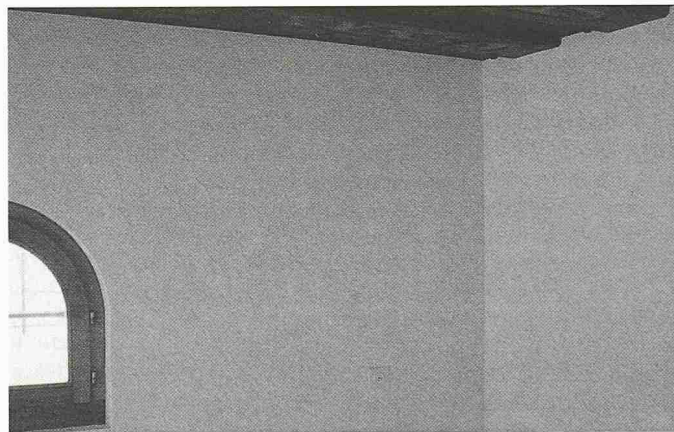
Bild 5. Verfärbungen eines organisch gebundenen Innenputzes infolge einer zu hohen Mauerwerksfeuchtigkeit

Beim organisch gebundenen Deckputz konnte, wenn eine sehr hohe Alkalität vorlag, d.h. eine Feuchtigkeit im Untergrund von über 5 Masse-% vorhanden war, eine leicht gelbliche bis bräunlich-

gelbliche Verfärbung einzelner Stellen beobachtet werden (Bild 5).

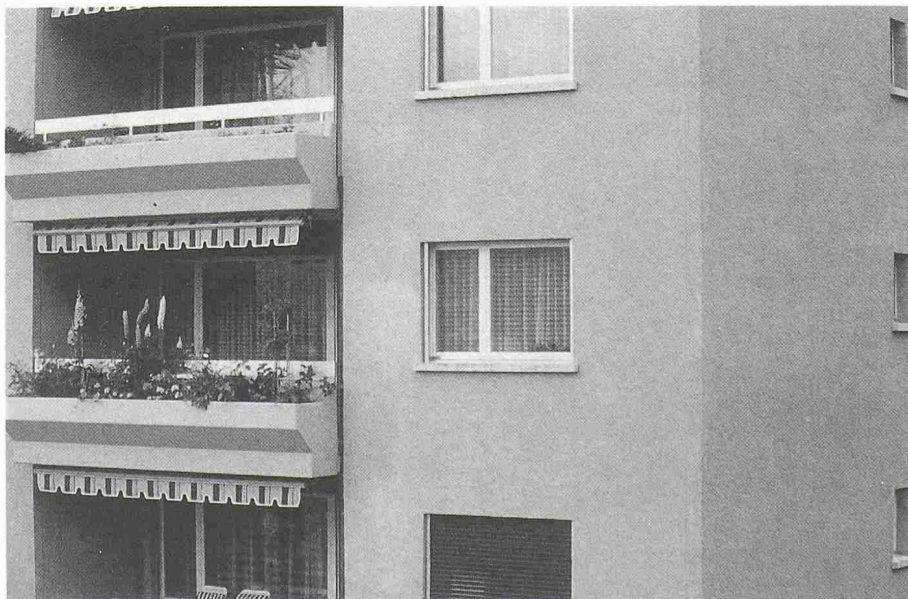
Bild 6. Kalkausblühungen (weisse Flecken) an der Deckputzoberfläche eines mineralischen Putzes mit einem Mineralanstrich. Die Ausblühungen sind eine Folge der zu hohen Mauerfeuchtigkeit vor den Verputzarbeiten
